Tilstandsrapport

Enebolig

Granliveien 13, 3790 HELLE

Befaringsdato: 07.04.2026

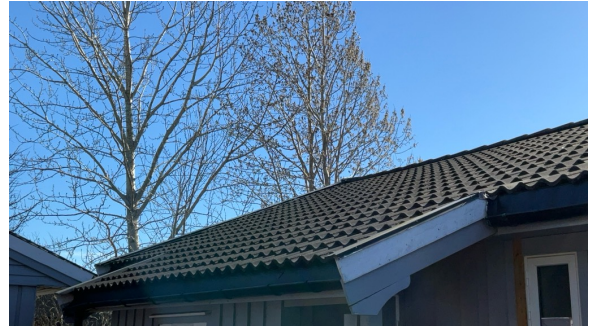
- Mer enn halvparten av forventet brukstid er passert på taktekkingen.
- Mer enn halvparten av forventet brukstid er passert på undertak.
- Det er avvik:

Del av takteking.

- Tidspunkt for utskiftning av undertak nærmer seg.
- Når taktekking og undertak begynner å bli gamle, øker risikoen for lekkasjer, noe som kan føre til omfattende og kostbare reparasjoner av underliggende konstruksjoner dersom en ikke foretar tiltak på konstruksjonene før dette oppstår.
- Tiltak:
- Tidspunkt for utskiftning av taktekking nærmer seg.

Videre bør tilstanden på takteking vurderes jevnlig med tanke på alder og vedlikehold, da mer enn halvparten av forventet brukstid er passert. Konsekvensen av manglende tiltak kan være redusert funksjonstid og økt risiko for skader på underliggende konstruksjoner.

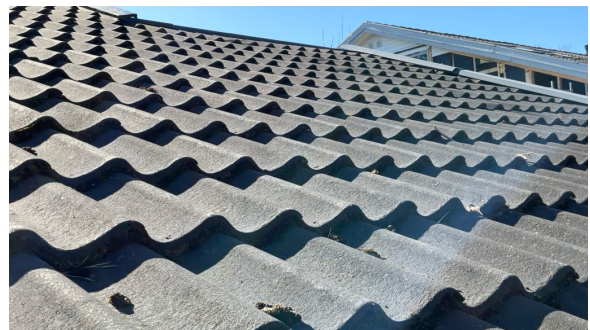
Del av takteking. Takstein er flyttet på.

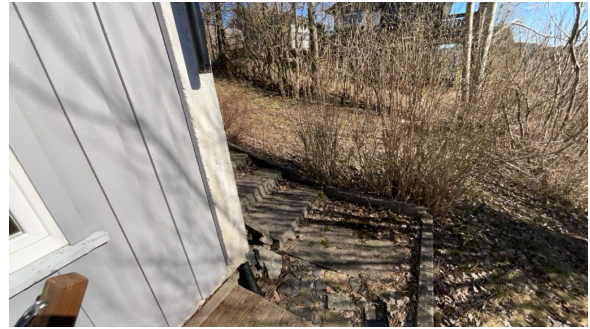
- Det er ikke tilfredsstillende bortledning av vann fra taknedløp ved grunnmur.
- Det er avvik:

Det er registrert avvik på nedløp.

Manglende nedløp.

Manglende tiltak kan føre til økt risiko for fukt- og vannskader på grunnmur og omkringliggende konstruksjoner.

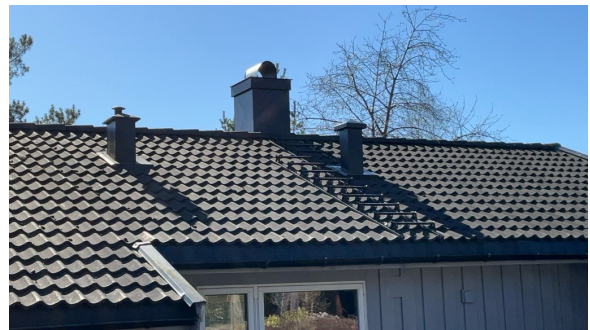
Renne med deformasjon.

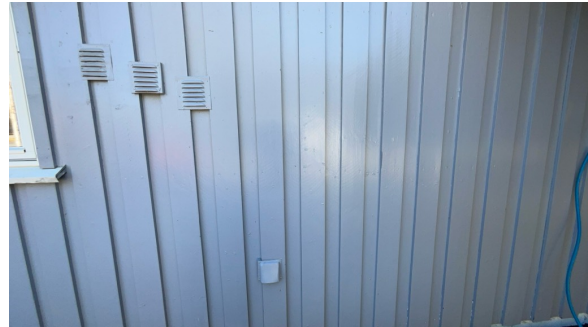
- Det er ingen eller liten lufting i nedre kant av kledning mot grunnmur.
- Det er påvist spredte råteskader i bordkledningen.
- Det er avvik:

Del av vegg.

Lokale utbedringer og overflatebehandling av kledningen bør utføres for å hindre videre forringelse og redusere risiko for ytterligere råteskader og skader på underliggende konstruksjon.

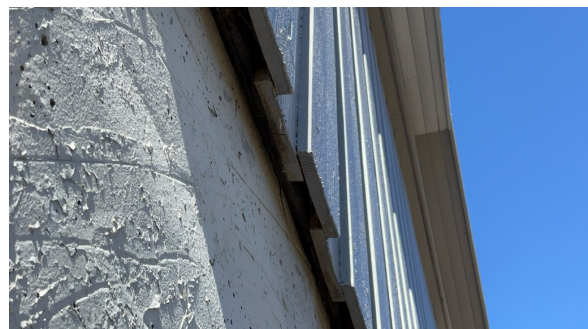
Det er registrert noe alder og vær slitasje. Det er også noe oppsprekking på kledning.

Det er ingen eller liten lufting i nedre kant av kledning mot grunnmur.

Manglende lufting i nedre kant av kledningen bør utbedres for å sikre tilstrekkelig ventilasjon, og dermed redusere risikoen for fukt- og råteskader i både kledning og underliggende konstruksjon.

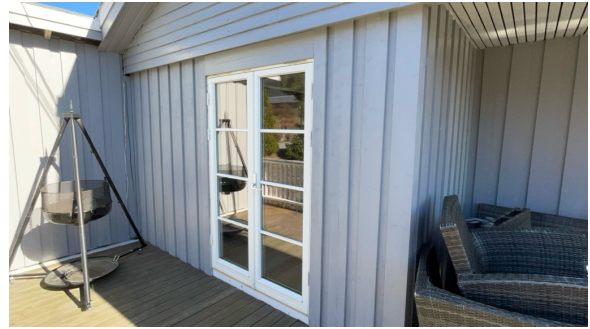
- Karmene i dører er værslitte utvendig og det er sprekker i trevirket.
- Det er avvik:

Terrassedør inn til stue.

Det anbefales å utføre nødvendig vedlikehold og eventuelt utskifting av dører med alders- og værslitasje for å forhindre ytterligere forringelse, redusert funksjon og økt risiko for fuktskader og råte.

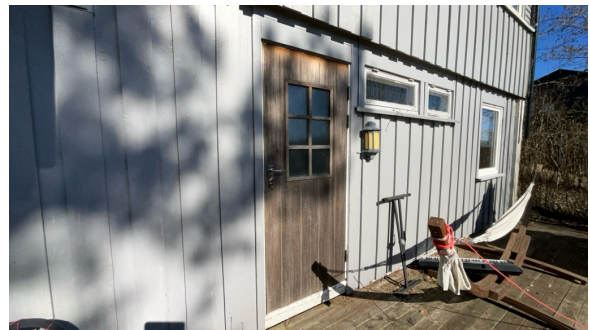
Dør inn til underetasjen.

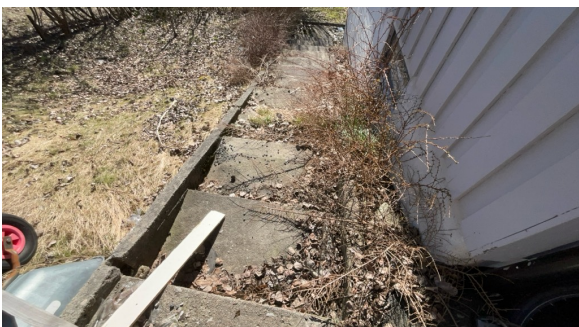
Trappen har alders- og værslitasje. Det er registrert sprekker og avvik i betongen.

Trapp mellom terreng.

Det bør utføres vedlikehold og utbedring av trappen for å reparere sprekker og avvik i betongen.

Dette vil redusere risikoen for videre forringelse, økt skadeomfang og potensielle sikkerhetsrisikoer for brukere.

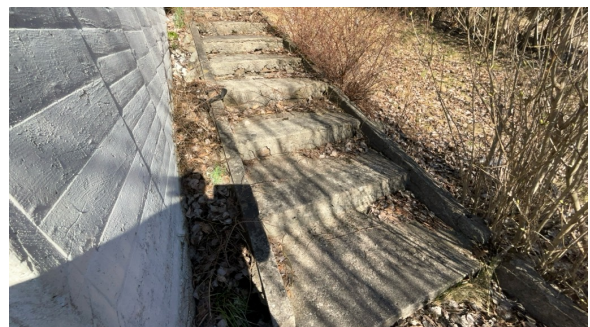
Trapp mellom terreng.

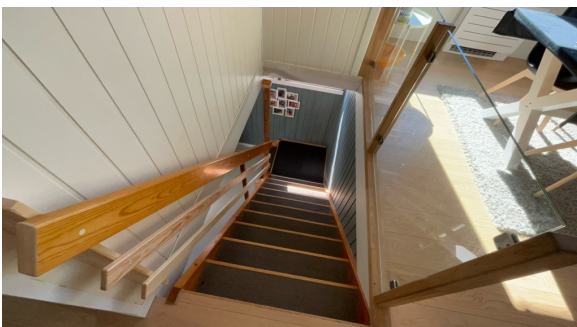
Trapp ned til underetasjen.

- Åpninger mellom trinn i innvendig trapp er større enn dagens forskriftskrav.
- Det er ikke montert rekkverk på balkong eller terrasse.
- Det er mangler/skader på håndslukkerutstyr ihht gjeldende forskrift om brannforebygging.
- Det er mangler/skader på røykvarslerutstyr ihht gjeldende forskrift om brannforebygging.
- Det mangler håndløper på vegg i det innvendige trappeløpet.

Det anbefales å gjennomføre jevnlig vedlikehold og vurdere eventuelle utbedringer av trappen for å opprettholde sikkerhet og funksjon. Manglende vedlikehold kan føre til økt slitasje, redusert sikkerhet og risiko for skader.

- Innhent nytt brannslukningsutstyr.
- Rekkverk må monteres på balkong eller terrasse for å lukke avviket.
- Håndløper på innvendig trapp må monteres på vegg for å tilfredsstille krav på byggetidspunktet.
- Åpninger i innvendige trapper er såpass store at det ut ifra sikkerhetsmessige forhold anbefales å lage mindre åpninger.

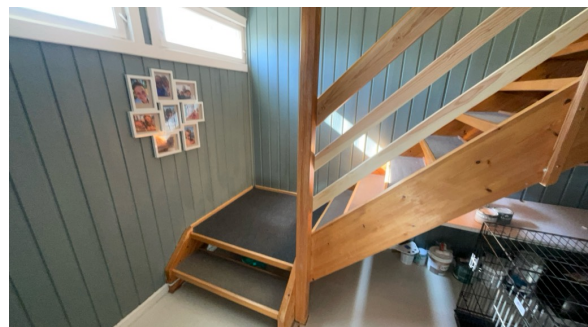
Trapp opp til 1 etasje.

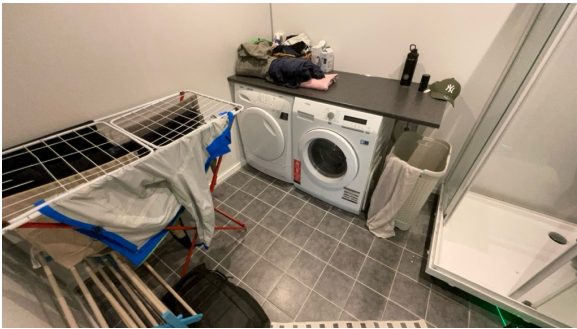
Det er påvist alders- og bruksslitasje på våtrommet. Gulvet mangler oppkant, noe som øker risikoen for vannskader ved eventuell lekkasje.

Del av vaskerom.

Konsekvensen av manglende oppgradering og dokumentasjon er økt risiko for vannskader i tilstøtende konstruksjoner, samt at skjulte feil og mangler ikke avdekkes. Dette kan medføre kostbare utbedringer på et senere tidspunkt.

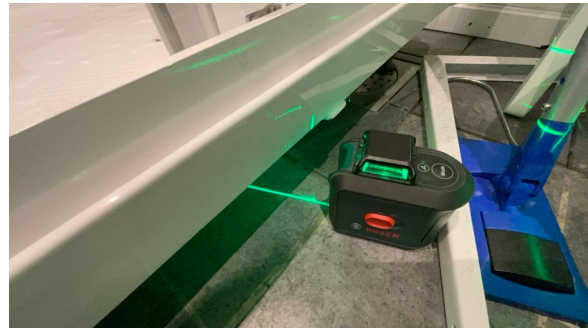
Del av gulv.

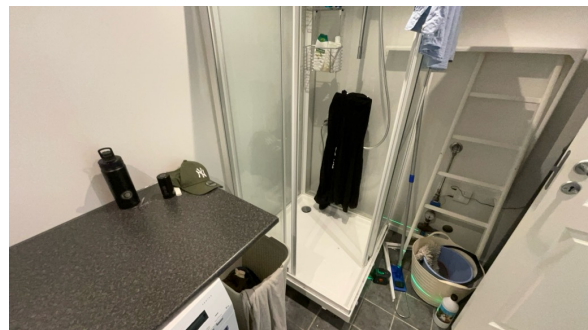
Del av vaskerom.

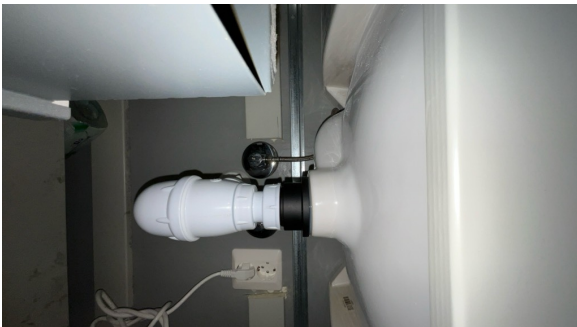
- Det er ikke behov for utbedringstiltak siden anlegget fungerer i dag, men ut ifra alder kan skader plutselig oppstå på eldre anlegg.

Del av rør til vann.

Det anbefales å få vurdert tilstanden på de eldre vannledningene av fagperson, og eventuelt planlegge utskiftning.

Konsekvensen av å ikke utbedre kan være økt risiko for lekkasjer og vannskader på grunn av alder og slitasje på rørene.

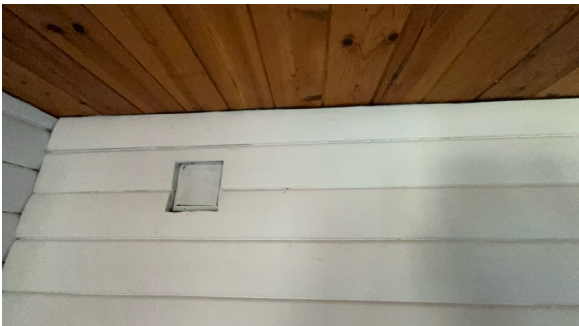
- Det er påvist mangelfull ventilasjon på ett eller flere rom i boligen.

Eksempel på montert ventil i vegg.

Det bør etableres tilstrekkelig ventilasjon i alle rom med mangelfull luftutskiftning, for å sikre godt inneklima og redusere risiko for fuktskader og dårlig luftkvalitet.

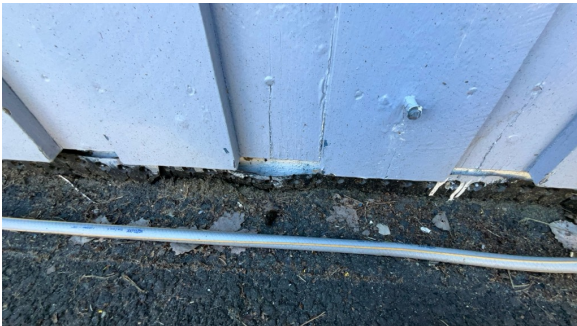
Det er registrert utette overganger på grunnmurs knotteplast. Dette kan medføre økt risiko for fuktinntrengning i konstruksjonen dersom det ikke utbedres.

Del av grunnmur.

Det bør tettes overganger på grunnmurs knotteplast for å hindre fuktinntrengning i konstruksjonen. Dersom dette ikke utbedres, øker risikoen for fuktskader og påfølgende skader på bygningsmassen.

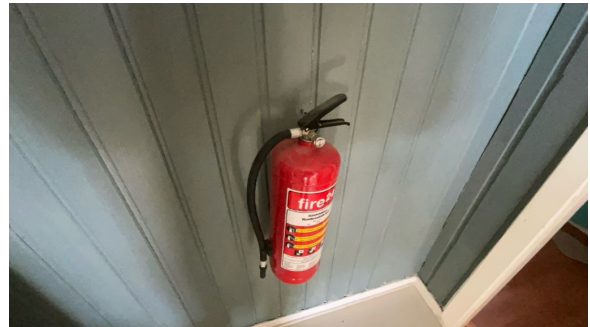
Brannslukningsapparat i underetasje.

Røykvarsler og brannslukningsapparat bør installeres i henhold til forskrift, for å sikre tidlig varsling og mulighet for slukking ved brann, og dermed redusere risiko for personskade og materielle skader.
