# Tilstandsrapport

Boligbygg med flere boenheter

Jens Bjelkes gate 64A , 0652 OSLO

Befaringsdato: 17.12.2025

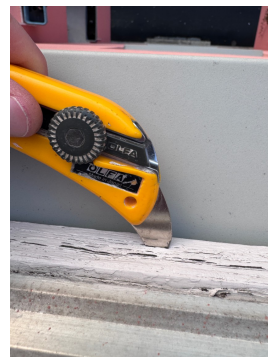
Vinduene bærer preg av værslitasje og oppsprekninger i trevirket. Det er påvist mindre områder med oppfukning og råte i trevirket i vinduene. Ettersom vinduene er malt i 2023 i forbindelse med borettslagets fasadeoppussing, og tilsynelatende malt over råteskader, kan det ikke utelukkes at dette finnes flere steder i vinduene, selv om dette ikke ble oppdaget av undertegnede takstmann.

Oppfuktet trevirke under malingsbelegget.

Det må påberegnes vedlikeholdsarbeider av vinduene. Justering og smøring av vinduer er nødvendig for at disse skal gå lettere i karmen og i låsene. Råteskadet og oppsprukket trevirke skiftes ut til friskt trevirke om dette lar seg gjøre. Utskifting av vinduer kan ikke utelukkes om reparasjon ikke lar seg gjøre.

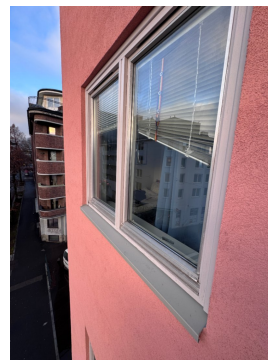
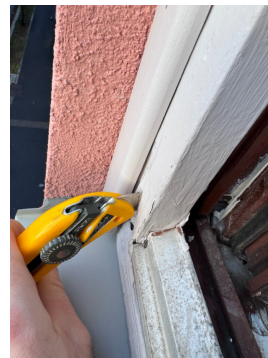
Det ble påvist områder med råteskader bak malingsbelegg

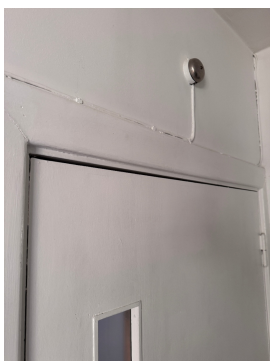
Dørbladet står skeivt i karmen (overkant av dør).

Bildet viser at sprekken i overkant av døren er skeiv.

Døren fungerer med avviket, og dersom det skal gjøres oppgraderinger/utbedringer anbefales det heller at døren skiftes ut til en brannklassifisert dør, ettersom dette er et krav i dag for å begrense brannspredning mellom leiligheter og andre brannceller.

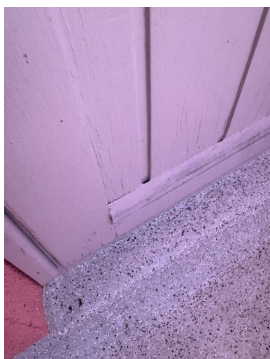
Døren bærer preg av værslitasje og noe oppsprekking i treverket. Døren er ellers hard å åpne/lukke og har slitte tetningspakninger.

Eksempel på oppsprekninger/værslitasje i døren.

Det må påberegnes vedlikeholdsarbeider av døren for å unngå videre nedbrytninger. For at døren skal gå lettere i karmen vil det være nødvendig med justeringer.

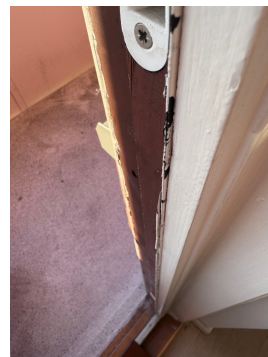
Slitte tetningspakninger.

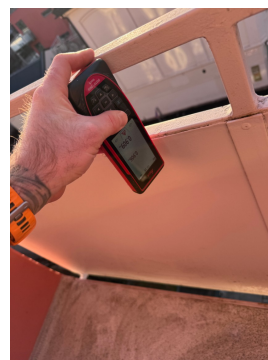
Rekkverket er lavere enn minimumskravet etter dagens byggtekniske forskrifter.

Rekkverket er lavere enn dagens krav i byggtekniske forskrifter.

Det er ikke krav om utbedring av rekkverkshøyde opp til dagens forskriftskrav, men vær obs på dette da årsaken til strengere krav i dag er pga. fallfare.

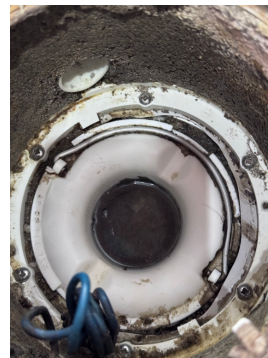
Hovedsluket er plassert under vaskemaskinen.

- For å kunne vurdere skjulte konstruksjoner vil det være nødvendig med dokumentasjon som beskriver eller synliggjør utførelsen og/eller materialbruk. Innhent dokumentasjon på oppbyggingen av tettesjiktene/membranen badet om mulig.
- Ta kontakt med en elektriker for tilkobling og kontroll av jordingskabelen. Slike jordinger er ment for å sikre mot personskader ved jordingsfeil i det elektriske anlegget.

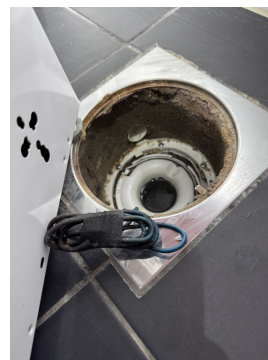
Løs jordingskabel som ikke er festet til slukristen.

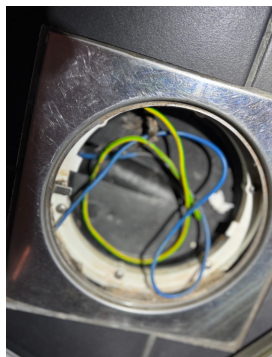
Hjelpesluk i dusjonen. Jordingstilførsel er videre ført til hovedsluket fra dette sluket, men er ikke tilkoblet slukristen.

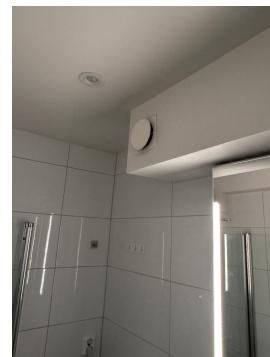
Over tid kan manglende tilluftsventilering resultere i mugg- og soppdannelse, spesielt på steder som ikke får god nok luftgjennomstrømning. Det anbefales derfor at det etableres en luftespalte i døren inn til badet slik at luft kan fritt strømme inn til badet selv om døren er lukket. Elektrisk avtrekksvifte bør også monteres dersom dette er godkjent i bygget. Det kan være det er egne vedtekter som hindrer montering av mekanisk avtrekk fra rommet, anbefalt tiltak må derfor avklares nærmere med styret før det eventuelt kan gjennomføres.

Dersom det ikke er tillatt med avtrekksvifte er det viktig å lufte våtrommet etter bruk og sørge for videre luftemuligheter via eksempelvis vinduer. Dette er fordi ventilasjonsavtrekk basert på naturlig oppdrift kan ha en begrenset funksjon som gjør at fuktig luft fra dusjing ikke nødvendigvis klarer å ventilere ut av rommet raskt.

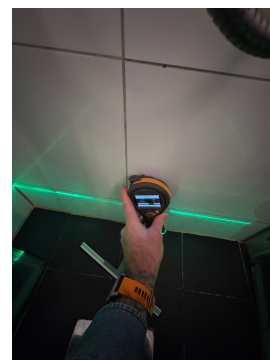
Ettersom det ikke var mulig å utføre en hulltakning fra baksiden av veggene på badet (fra tilstøtende rom), og det naturligvis ikke gjøres destruktive inngrep fra baderomssiden, ble det utført et fuktsøk i overflatene i veggene i dusjen.

Det ble ikke registrert unormale forhold ved fuktsøket, men merk at dette allikevel ikke er en garanti på konstruksjonen, og fuktsøk kun må anses som en indikator. Følg derfor med på tilstanden over tid, og dersom det registreres forandringer slik som f. eks. skjolder eller sprekker/riss i fuger eller fliser i dusjonen på badet, bør en fagkyndig kontaktes for nærmere undersøkelser.

Fuktsøk i overflaten i dusjonen.

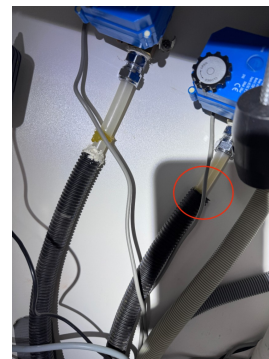
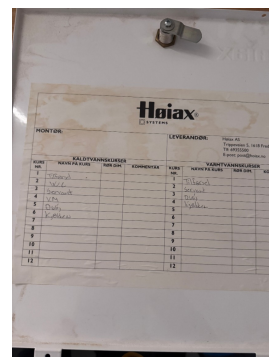
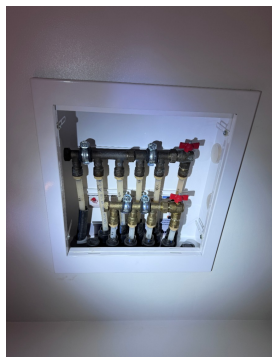
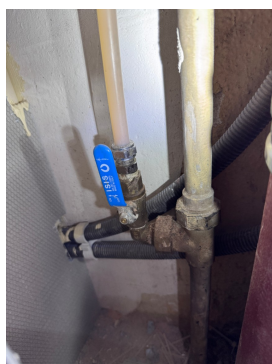
Vannrørene inn til leiligheten og føringsrør ellers i bygget er eldre rør. Disse fungerer i dag, men ut ifra alder kan skader plutselig oppstå på eldre anlegg. Tilgang til disse rørene er via en inspeksjonsluke til høyre for toalettet. Disse rørene er ikke vurdert under dette punktet da arbeider og/eller utskifting av disse vil være naturlig å utføre som en del av et fellesprosjekt i bygget, og ikke som et enkeltstående tiltak i denne leiligheten. Merk at leilighetens røropplegg kan bli påvirket den gang byggets felles rørføringer skal skiftes ut. Ta kontakt med styret for informasjon og oversikt over tilstand på byggets felles tekniske installasjoner og felles bygningsdeler.

For at rørsystemet skal anses å være lekkasjesikkert må det monteres tettemuffe mellom varerør og vannrør på røret på kjøkkenet hvor dette mangler (se bilde).

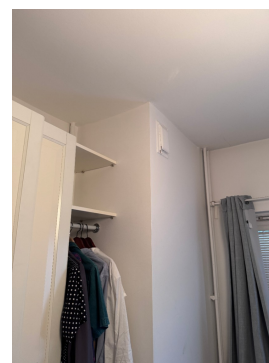
Boligen ble opprinnelig bygget med oppdriftsventilasjon i kjøkken og bad. I dette tilfellet er kjøkken flyttet. Ved å flytte kjøkken uten å endre ventilasjonen forandres prinsipper for oppdriftsventilasjon med avtrekk fra kjøkken og bad, og friskluft inn i oppholdsrom. Dette kan gi redusert luftsirkulasjon i boligen, og i dette tilfellet er det ingen ventilasjonsavtrekk i nåværende kjøkkenrom som fører luft ut av rommet som er et avvik fra den opprinnelige ventilasjonsløsningen til leiligheten.

Avtrekket på soverommet er opprinnelig tiltenkt til kjøkkenet.

Det anbefales å flytte ventilasjonsavtrekket ut i stue/kjøkkenen, men dette vil nok ikke alene anses å være tilfredstillende med tanke på at bruken har endret seg fra bygget ble oppført til i dag, noe som fører til med luftfuktighet ved dusjing og matlaging. Lufting med åpne vinduer må derfor påberegnes for å sørge for et godt innneklima i leiligheten. Se også punkt under ventilasjon på kjøkken da dette vurderingspunktet henger sammen med det.

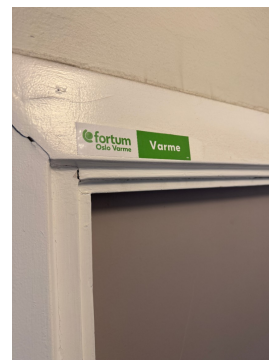
Eier informerer om at leiligheten får tilført varmtvann til forbruk og radiatorer via byggets fjernvarmetilkobling.

Ta kontakt med styret for informasjon og oversikt over tilstand på byggets felles tekniske installasjoner.
