Tilstandsrapport

📍 Brinken 111, 2050 JESSHEIM

gnr. 134, bnr. 219

Rapportdato: 17.12.2024

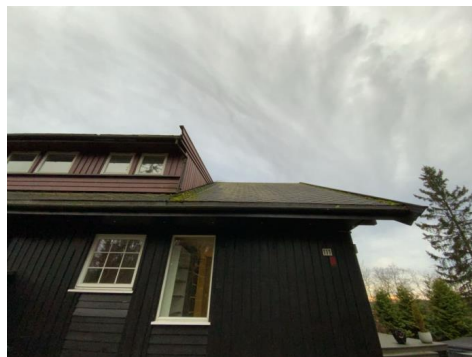
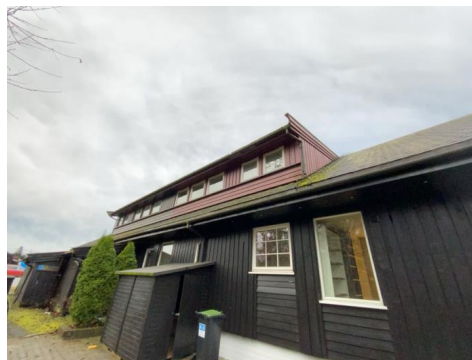
Pappshingel fra ukjent årstall. Pvc tak på overbygget terrassedel. Takteking anses å ha sin tiltenkte funksjon uten negative avvik utfra alder tatt i betraktning. Taktekket ble besiktiget fra bakkeplan.

Besiktigelse av taktekke.

- Tidspunkt for utskiftning av undertak nærmer seg.
- Tidspunkt for utskiftning av takteking nærmer seg.

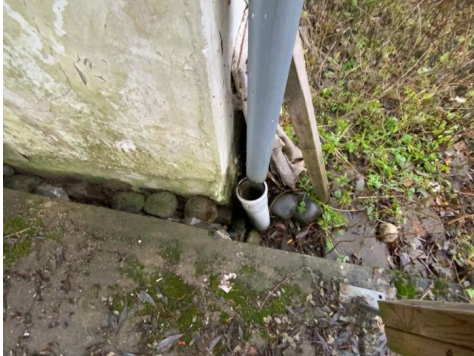
- Det er ikke tilfredsstillende bortledning av vann fra taknedløp ved grunnmur.
- Det er påvist avvik i beslagløsninger.
- Mer enn halvparten av forventet brukstid er passert på renner/nedløp/beslag.
- Takrenner har punktvis lekkasjer.

Stedvis lekkasjer på takrenner som bør utbedres fortløpende for å forhindre videre skader på forkantbord og taksperrer.

Nedløp bør føres ned i grunn og bort fra boligen.

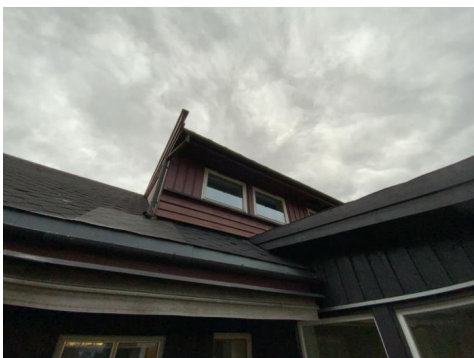
- Det er ingen eller liten lufting i nedre kant av kledning mot grunnmur.
- Det er påvist spredte råteskader i bordkledningen.
- Det er ingen musesperre i nedre kant av konstruksjon.

Panel på oppløft med synlig elde. Kommende overflatebehandling eller utskiftinger på sikt er påregnelig.

- Det bør foretas tiltak for å bedre lufting av kledningen.
- Råteskadet trekledning må skiftes ut.
- Musesperre må etableres.

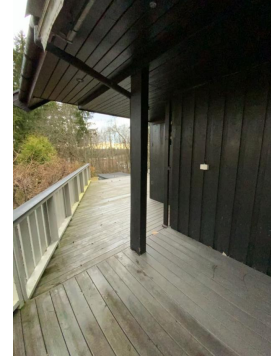
Bærende stolpe er noe skjev og bør rettes opp.

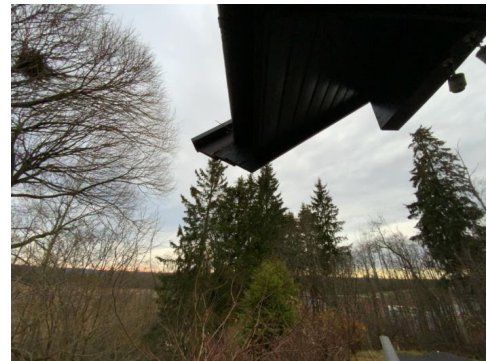
Vindskier har behov for vedlikehold evt. utskiftinger påsikt

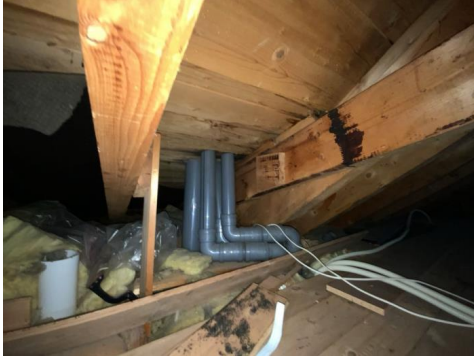
- Det er begrenset/dårlig ventilering av takkonstruksjonen.
- Det er fra loft/kryp loft påvist indikasjoner på at det er punktering av dampspærre, som medfører svekket effekt av dampspærrefunksjonen.
- Det er påvist avvik rundt gjennomføringer i takflaten.
- Undertaket er misfarget.

Kontroll rundt rørgjennomføringer.

Saneringsvask av overflater med økt lufting i konstruksjonen, montere isolert loftsluke og etterisolering av loftet er et anbefalt tiltak. Luftlekkasjer kan føre til kondens og videre belastning av undertak samt soppdannelser der utbedrende tiltak bør utføre på sikt og tilfaller ny eier. Luftlekkasjer kan også forårsake varmetap fra underliggende oppvarmende rom. Varmepumpe i loftetasjen bør ikke monteres da dette kan føre til økt kondensproblematikk.

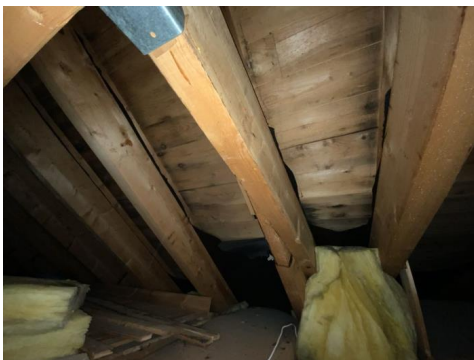
Noe missfarget undertak.

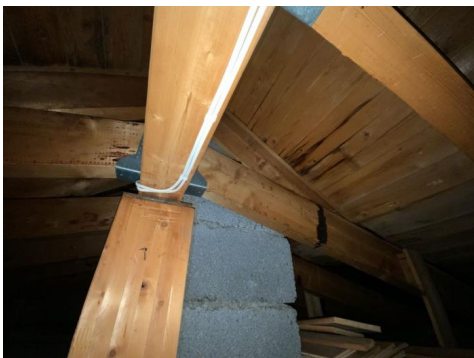
Kontroll rundt pipeløp. Noe missfarget undertak.

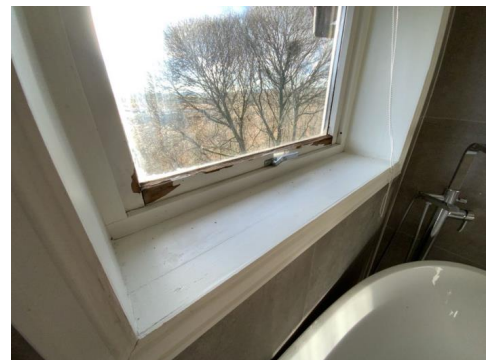
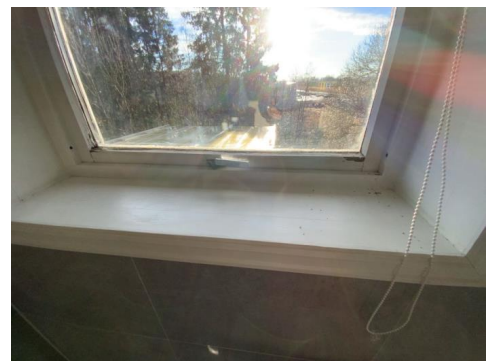
- Det er påvist at enkelte vinduer er vanskelig å åpne/lukke.
- Det er påvist avvik rundt innsettsdetaljer.
- Det er påvist noen glassruter som er punktert eller sprukne.
- Karmene i vinduer er slitte og det er sprekker i trevirket.

Kondensskader på karmen.

- Det må påregnes noe vedlikehold og at enkelte vinduer må skiftes ut.
- Det må foretas lokal utbedring.

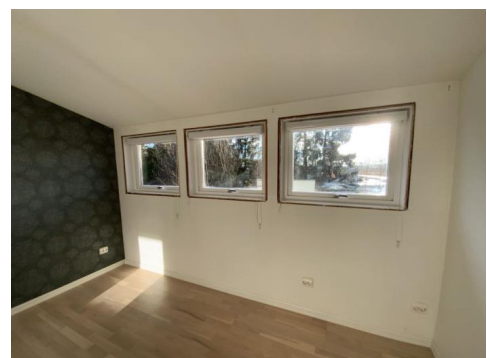
Manglende belisting.

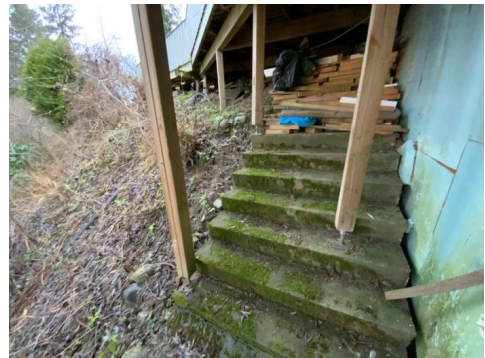
Avvik på fundamenter generelt.

Synlige skjevheter på fundamenter.

- Tidspunkt for utskiftning av tettesjikt/membran nærmer seg ut ifra alder på dagens takking.
- Lokal utbedring må utføres.
- Rekkverk må monteres for å lukke avviket.

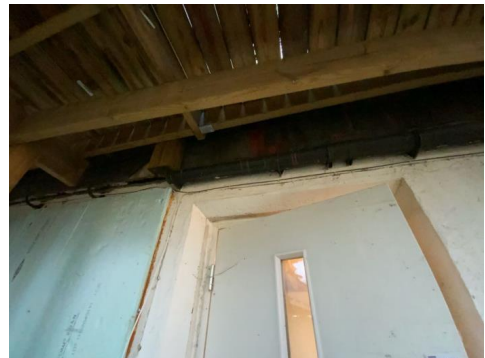
Kontroll av membran og overganger. Endeblick bør opparbeides med takrenne.

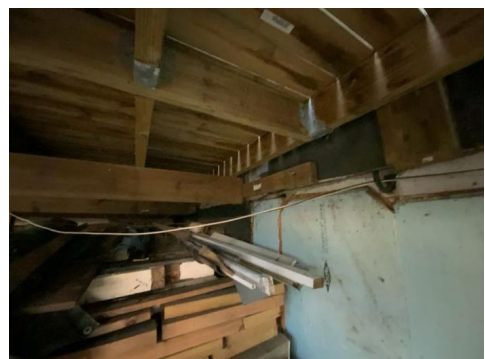
Forankringer mot vegg bør utbedres.

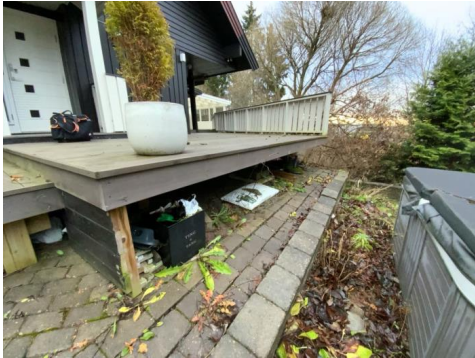
Manglende rekkverk i front.

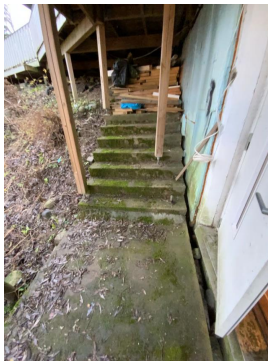
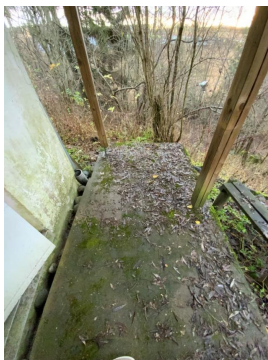
Synlig elde og skjevheter.

- De påviste skader må utbedres.

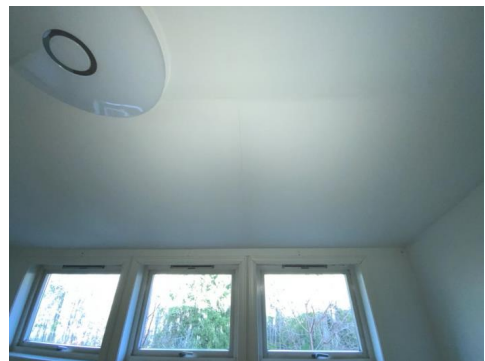
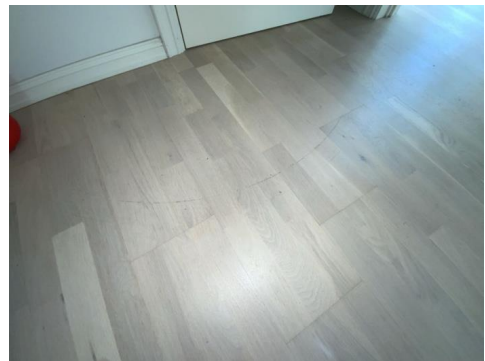
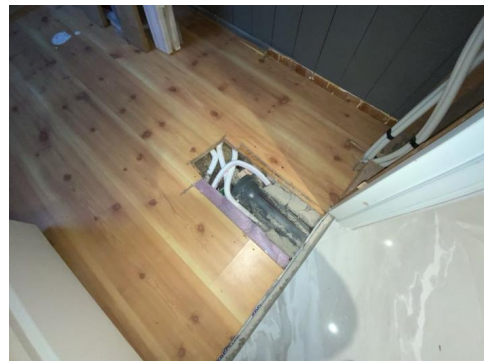
Stedvis bomflis på flislagte overflater. Manglende lister generelt. Riss på malte overflater. Riper og flekker på parkett.

Synlige avvik på overflater.

- Overflater må utbedres eller skiftes.

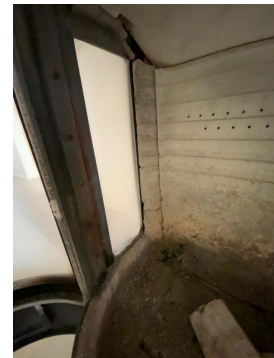
Synlige sprekkdannelser på ildplater inne i ovn.

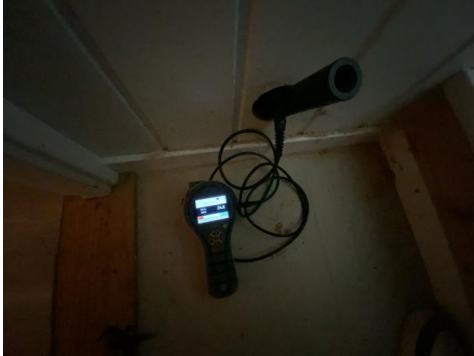
- Det er gjennom hulltaking påvist høyt fuktnivå inne i trekonstruksjonen i hulltakingen, men ikke påvist fuktskader i dette området. Høy luftfuktighet kan over tid føre til muggvekst eller sverting av materialer. Samtidig kan materialer og konstruksjoner bli ødelagt. Det ble påvist dampspærre i vegg som ligger mot rom under terreng. Dampspærre/plast i vegg under terreng er ikke anbefalt da kondens kan oppstå. Det var ikke tegn til kondens på befaringsdagen og har stått slik siden byggeår. Konstruksjon bør holdes under oppsikt evt. fjerning av dampspærre på sikt er påregnelig.

Utført hulltaking på rom under terreng.

- Det påviste fuktnivå gir grunn til å overvåke konstruksjonen jevnlig for å se utvikling over tid, og eventuelt foreta tiltak for å unngå fuktskader. Fjerning av dampspærre på nedre del av vegg bør utføres da det er anbefalt at konstruksjoner under grunn har en pustende konstruksjon. Underliggende avvik kan ikke utelukkes der vegger bør åpnes for utskiftinger av komponenter.

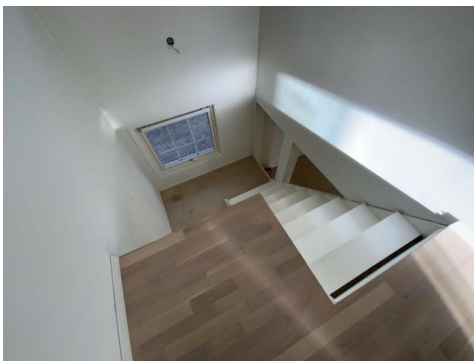
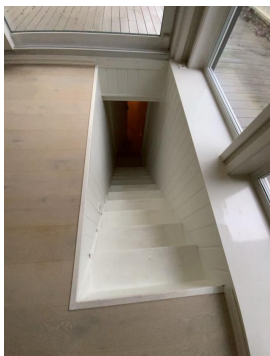
Besiktigelse av hovedtrapp.

Besiktigelse av trapp ned til u.etg.

- Håndløper bør monteres, men det var ikke krav på byggetidspunktet.
- Rekkverk må monteres for å lukke avviket.

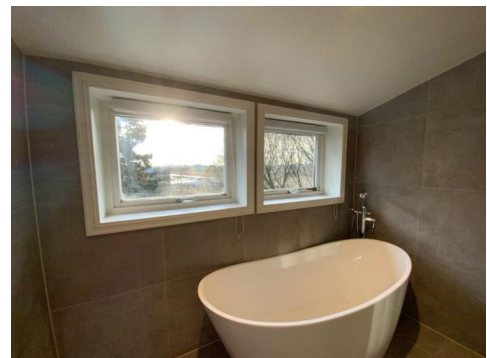
- Det er påvist at noen fliser har bom (hulrom under).
- Det er vindu/dør med ikke fuktbestandige materialer i våtsonen (ved vask, dusj, badekar, osv.), løsningen eller byggematerialet er uegnet
- Det er påvist avvik i fuger.

Det er vindu/dør med ikke fuktbestandige materialer i våtsonen (ved vask, dusj, badekar, osv.), løsningen eller byggematerialet er uegnet

- Det må foretaes lokal utbedring
- Uegnede materialer må fuktbeskyttes/utskiftes.

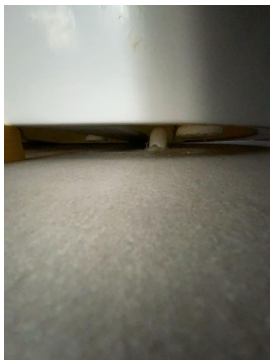
Avløpsrør ned i betongsålen under badekar.

- Våtrommets tettesjikt/membran står foran utbedring/utskiftning.
- Installering av tett dusjkabinett anbefales.
- Overvåk tilstanden jevnlig. For å få tilstandsgrad 0 eller 1 må slukløsningen skiftes ut og sannsynligvis må også membransjiktet skiftes/utbedres. Det er imidlertid vanskelig å si noe om tidspunktet for når dette er nødvendig.
- Det må foretas utbedring for å unngå fuktskader i konstruksjonen.

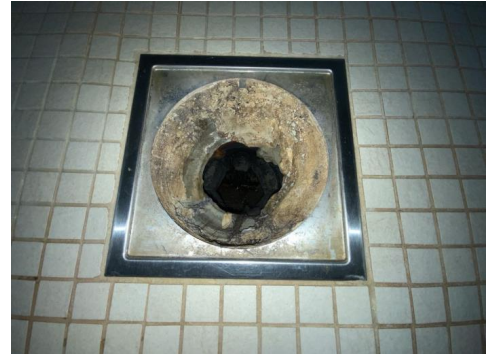
- Det er påvist at høydeforskjell fra topp slukrist til gulv/synlig topp membran ved dørterskel er mindre enn 25 mm.
- Det er påvist at noen fliser har bom (hulrom under).
- Det er påvist avvik i fallforhold til sluk i forhold til krav i forskrift på byggetidspunktet.
- Det er påvist avvik i fuger.

Kontroll av sluk.

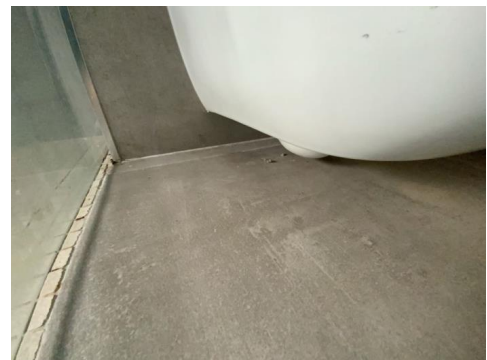
- Det er ikke påvist tilfredsstillende løsning for å synliggjøre lekkasje fra innebygget sistene.
- Blandebatteri på servant er løst. Vannlås på servant er montert opp ned.

Lekkasjespalte på innebygget sistene bør opparbeides.

- Det må gjøres tiltak for å lukke avviket.

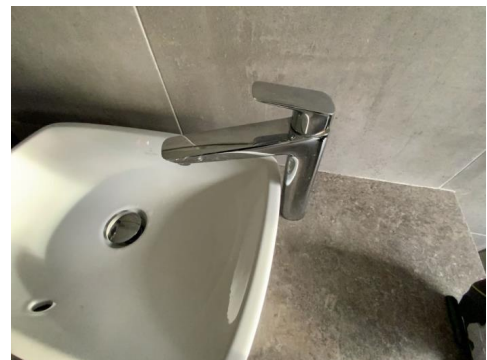
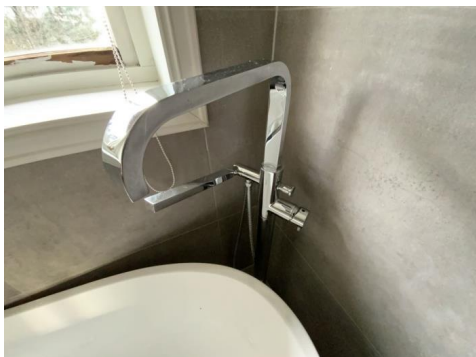
Blandebatteri bør strammes.

Blandebatterier og dusjbatterier må strammes. Vannlås må utbedres.

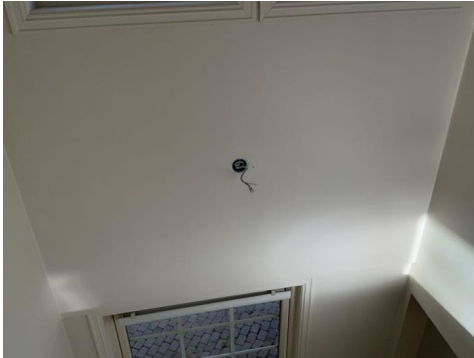
Stedvis løse ledninger som kan være strømførende.

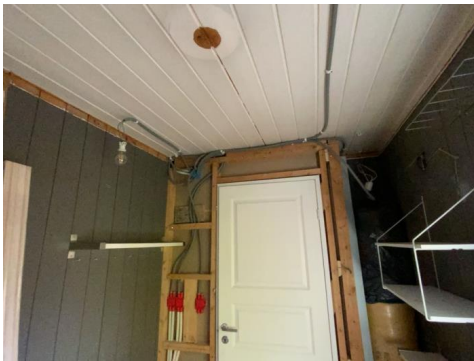
Stedvis løse ledninger må festes.

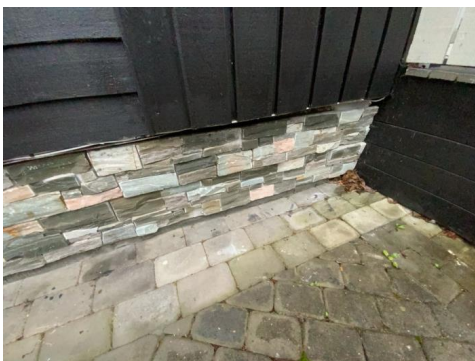
Løs fasadestein. Lokal utbedringer bør utføres.

- Lokal utbedring må utføres.

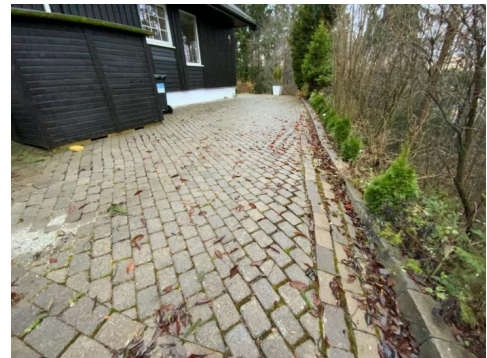
Grunn har vært i bevegelse over tid men ansees som stabilt på befaringdagen.

- Det bør foretas terrengjusteringer.
