# Tilstandsrapport

Boligbygg med flere boenheter

Tordenskjolds gate 4A , 2821 GJØVIK

Befaringsdato: 15.12.2025

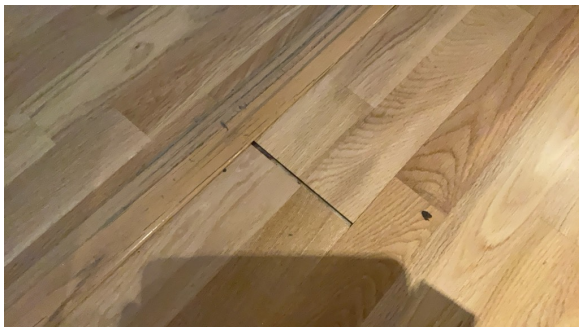
- Det er avvik:
- Glipper i parkettgulv.
- Bruksmerker, riper, hull etter bildeinnfesting, tv og møbler er påregnelig på alle overflater.

Glipper i parkettgulv.

- Tiltak:
- Avhengig av bruksmønster og krav til estetikk av kjøper kan det være påregnelig med utskiftning/utbedringer.

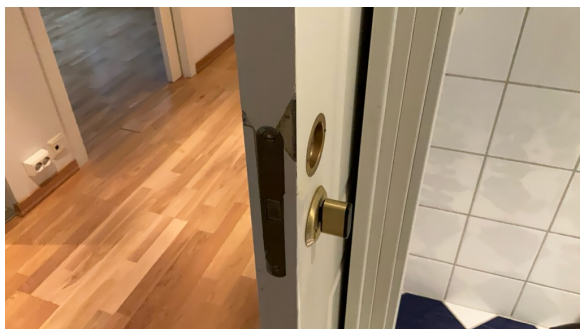
- Det er avvik:
- Overflateskader/slitasje på dørene.

Overflateskader/slitasje på dørene.

- Tiltak:
- Avhengig av bruksmønster og krav til estetikk av kjøper kan det være påregnelig med utskiftning/utbedringer.

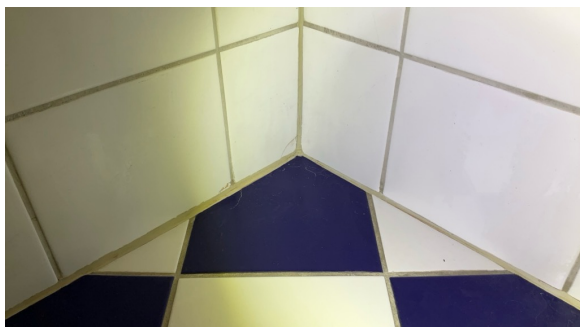
- Det er avvik:
- Det er registrert sprekker i fliser.

Det er registrert sprekker i fliser.

- Tiltak:
- Det anbefales ytterligere undersøkelse av fagperson som kan gi en vurdering av om det er nødvendig med utbedring. Sprekker i flis kan være en indikasjon på avvik i bakenforliggende konstruksjon. Det vil være viktig å vurdere eventuell skade på underliggende membran ved å utbedre/ ikke utbedre avviket.

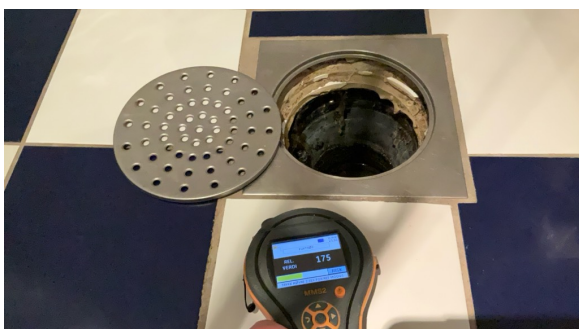
- Det er avvik:
- Ved bruk av fuktindikator på utsatte steder registrerte jeg ingen unormale verdier. Det kan generelt ikke gis garanti for flislagte flater, da membran ikke kan kontrolleres. Dusjing direkte på gulv/vegger gir økt belastning på konstruksjonene. Det gjøres oppmerksom på at våtrommet har vært lite/forsiktig brukt. Endret bruk kan medføre større risiko for fuktskader og lekkasje.

- Ut fra alder på våtrommet er mer enn halvparten av forventet brukstid oppnådd på membran/tettesjikt. Membraner har en aldringsprosess og forventet brukstid. Dette kan variere ut fra hvilken type membran som er benyttet og hvilke egenskaper denne har i kombinasjon med selve utførelsen. Bruksintensitet vil også være avgjørende. Risiko for lekkasjer øker med alder.

Ved bruk av fuktindikator på utsatte steder registrerte jeg ingen unormale verdier.

- Tiltak:
  - Ut fra alder kan det ikke utelukkes at skader og funksjonssvikt kan oppstå uten forutgående varsel.
  - Det er ikke påvist synlig skade på våtrommet som kan kobles til membran/tettesjikt og lekkasjesikring, men det kan ikke verifiseres om våtrommet har fungerende tettesjikt. Ikke fungerende tettesjikt på våtrom kan føre til skjult skade på tilstøtende/innebygde bygningsdeler som kan være vanskelig å avdekke på et tidlig tidspunkt. Dersom det skal kunne verifiseres utførelse av tettesjikt på våtrommet må dokumentasjon i form av bilder/sjekkklister/kontrollerklæring for utførelse og samsvar for benyttede materialer framlegges. Dersom dette ikke kan fremskaffes anbefales det å følge med på tilstand til våtrommet og tilstøtende bygningsdeler/rom.

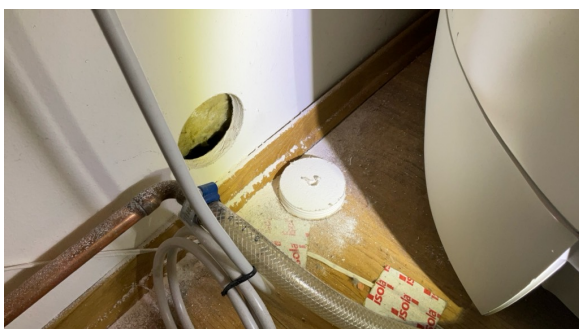
Hulltaking for fuktmåling i tilstøtende konstruksjon er foretatt, hull tatt i vegg bak dusjhjørnet. Konstruksjoner av metall/stål, det vil si at det ikke er gjort fuktmålinger i treverk. Ikke registrert unormale forhold. Observasjonene som er gjort er å betrakte som stikkprøver og sier bare noe om tilstanden i nærheten til området der målingen er utført.

Hulltaking for fuktmåling i tilstøtende konstruksjon er foretatt, hull tatt i vegg bak dusjhjørnet.

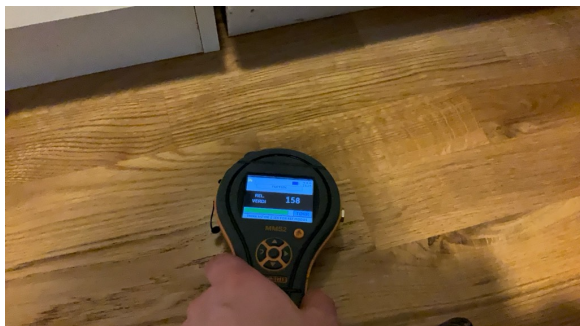
Ved bruk av fuktindikator på utsatte steder registrerte jeg ingen unormale verdier.

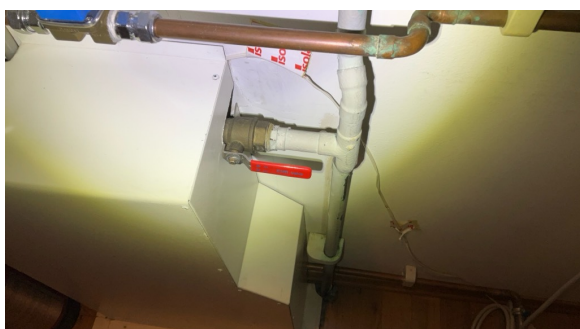
Innvendig hovedstoppekran er plassert i boden.

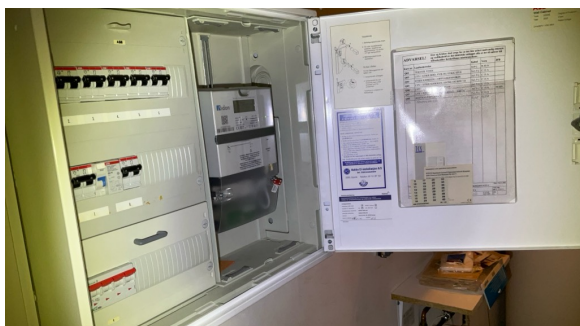
El-anlegg med automatsikringer. I hovedsak skjult ledningsnett. Sikringsskapet er plassert i bod.
