# Tilstandsrapport

Enebolig

Øvergjøvik 117, 2881 AUST-TORPA

Befaringsdato: 04.04.2025

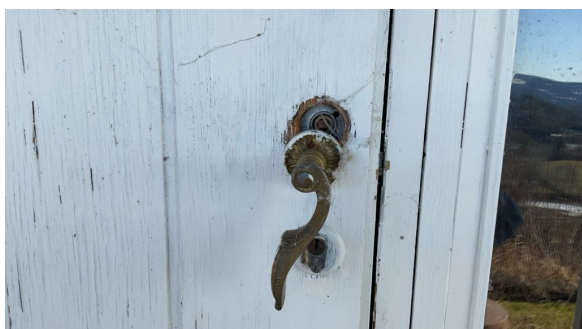
- Karmene i dører er værslitte utvendig og det er sprekker i treverket.

Slitasje på dør i underetasje

- Det må påregnes noe vedlikehold og at enkelte dører må skiftes ut.

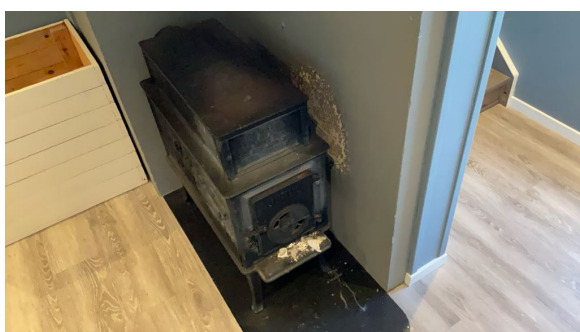
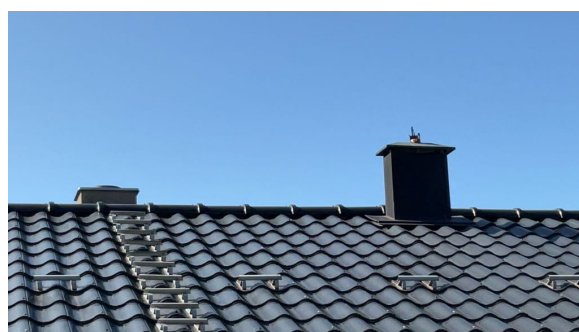
Malingsflass registrert på brannmur.

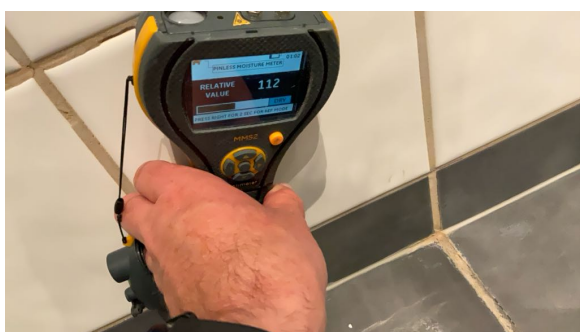
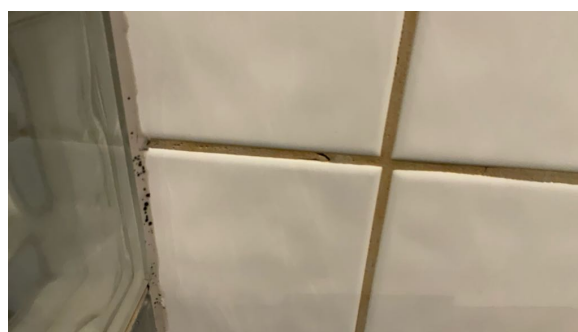
Det er målt ca 10 mm høydeforskjell på gulv fra dørterskel til topp slukrist. Fliser på gulv. Med gulvvarme. Ved enkle fuktsøk ble det registrert verdier utover hva som forventes som normalt. Dette kan skyldes at rommet er i daglig bruk og er dusjet på rett før befaringen. Fall er ikke iht. dagens krav, ved en evt rehabilitering bør fallforhold økes til minimum 25mm.

- Det er påvist at flisfuger har riss/sprekker.
- Det er påvist at høydeforskjell fra topp slukrist til gulv/synlig topp membran ved dørterskel er mindre enn 25 mm.
- Det er påvist at noen fliser har bom (hulrom under).
- Det er påvist sprekker i fliser.
- Det er registrert knirk i gulvet.

- Det må vurderes tiltak når badet/våtrommet skal oppgraderes
- Fuger bør skiftes ut.
- Fliser må skiftes.
- Det må gjøres tiltak for å lukke avviket.
- Slike riss/sprekker kan indikere bakenforliggende fuktskader, og konstruksjonen bør observeres jevnlig for å vurdere utvikling.
