# Tilstandsrapport

Aksjeleilighet (i blokk)

Conrad Mohrs veg 32, 5072 BERGEN

Befaringsdato: 11.06.2025

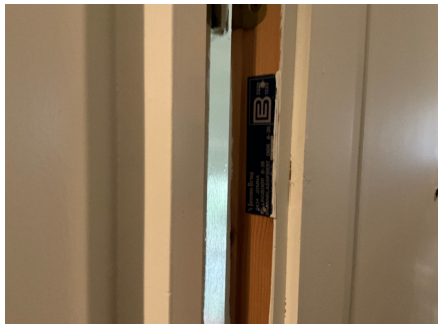
## TG 1 Balkongdør

Sidehengslet balkongdør med to-lags isolerglass i fabrikkmalte trekarmer.

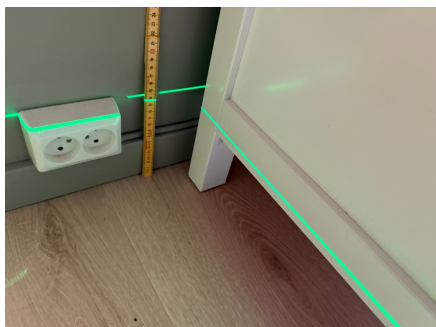
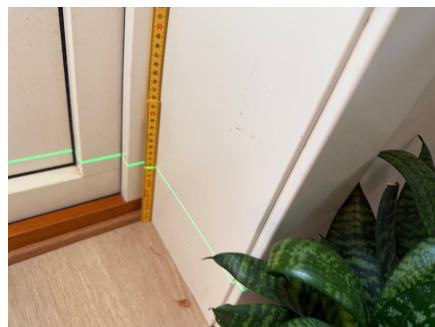
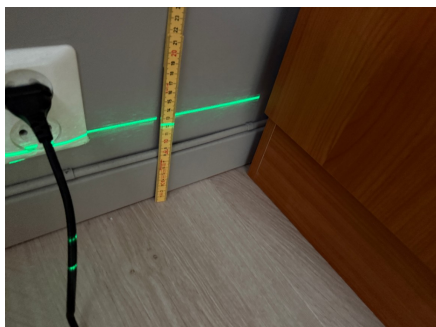
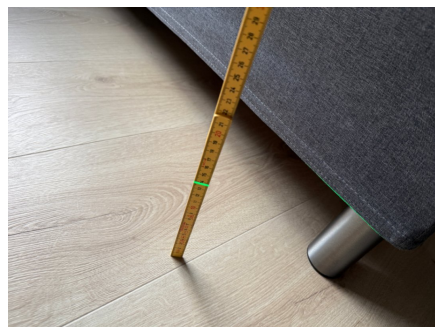
- Det er målt høydeforskjell på mellom 15-30 mm gjennom hele rommet. Tilstandsgrad 2 gis med bakgrunn i standardens krav til godkjente måleavvik.

- For å få tilstandsgrad 0 eller 1 må høydeforskjeller rettes opp. Det vil imidlertid sjelden være økonomisk rasjonelt som et enkeltstående tiltak i en bolig som dette. Dersom boligen en gang skal renoveres, kan man vurdere slike tiltak.

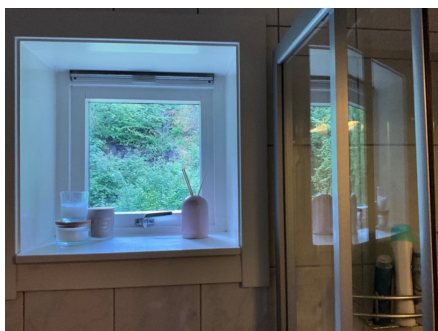
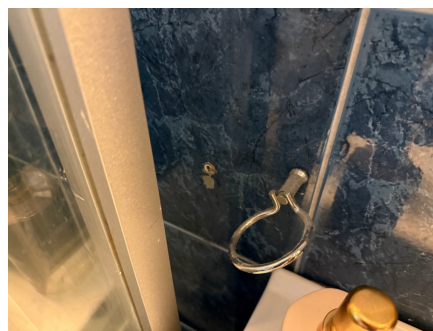
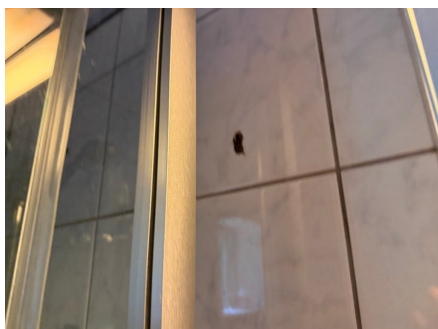
- Det er påvist andre avvik:
- Vindu med ikke fuktbestandige materialer i våtsonen (dusjsonen).
- Hull etter tidligere innfesting av dusjdører i dusjsone.

- Andre tiltak:
- Det vurderes ikke for å være behov for tiltak per i dag såfremt det benyttes dusjkabinett. Vindu blir ikke utsatt for direkte vannsprut/søl. Avvik er satt iht. standardens krav grunnet at vindu er montert i våtsone.

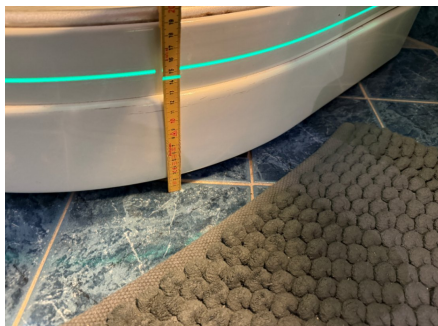
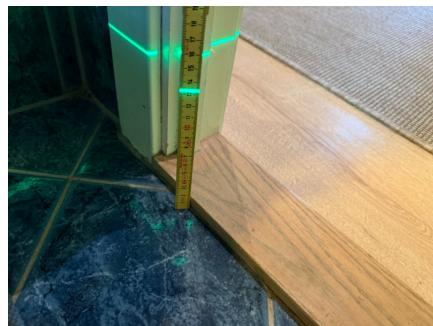
### TG 2 Overflater Gulv

Det ble gjort visuelt kontroll av overflater samt kontroll av bom (hulrom under fliser). Fallforhold ble kontrollert med høydelaser. Se kommentarer under avvik.

- Det er påvist at høydeforskjell fra topp slukrist til gulv/synlig topp membran ved dørterskel er mindre enn 25 mm.
- Det er påvist avvik i fallforhold til sluk i forhold til krav i forskrift på byggetidspunktet.
- Begrenset fall på gulvet i sin helhet.
- Bom i enkelte fliser.

- Andre tiltak:
- Vær oppmerksom ved bruk. For å få tilstandsgrad 0 eller 1 må gulvet bygges om, for å få riktig fall til sluk. Det vil imidlertid sjelden være økonomisk rasjonelt som et enkeltstående tiltak. Ved en eventuell renovering, påse at våtrommet bygges med riktig fall til sluk.
- Det er ikke behov for tiltak vedr. fliser med bom, men en må være oppmerksom på at fliser med bom (hulrom under) vil kunne ha en større risiko for å løsne med tiden.
