# Tilstandsrapport

Enebolig

Jolleveien 23, 4624 KRISTIANSAND S

Rapportdato: 20.10.2025

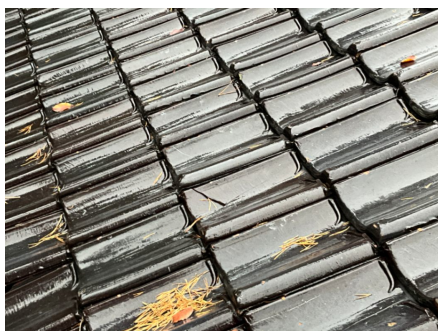
Det er flere knekte stein og mye fukt på undertaket og på loftet.

Det må gjøres en omfattende jobb for å tette bygget, på bakgrunn av flere lekkasjer og skader på tekkingen er det satt TG:3

Flere knekte stein

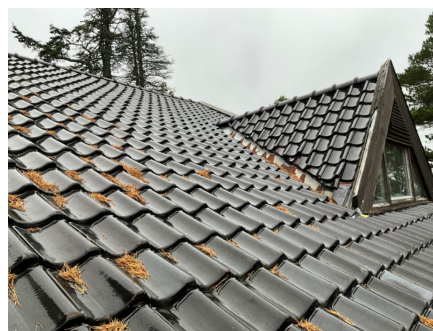
Mangler flere mønestein

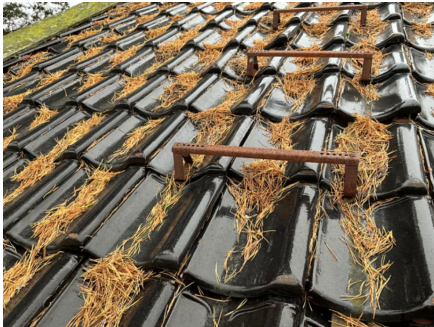
Rust på beslag og takstige

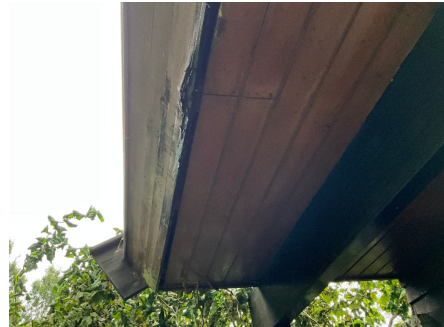
Lekkasjer i takrenner

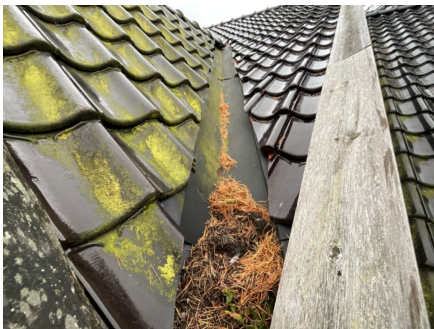
Lekkasjer ved gradrenner

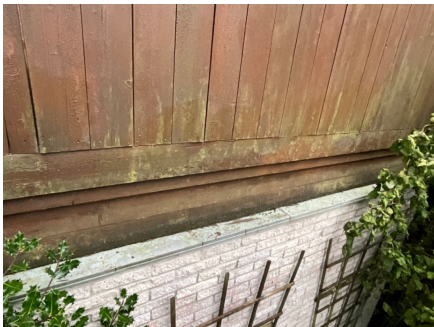
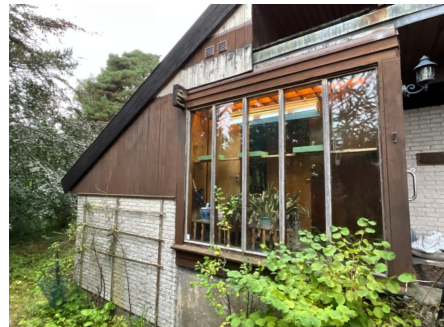
- Det er ingen eller liten lufting i nedre kant av kledning mot grunnmur.
- Det er påvist råteskader i veggkonstruksjonen.

Det er påvist råte i nedre deler av veggene, ukjent om det skyldes utettheter under dørene eller fukt fra kryperommet.

- Råteskadede konstruksjoner må skiftes ut.
- Uten tilstrekkelig lufting bak bordkledningen kan fuktighet som trenger inn bak bordene eller gjennom veggen innenfra ikke tørke opp. Dette skaper ideelle forhold for råtesopp og muggevekst.

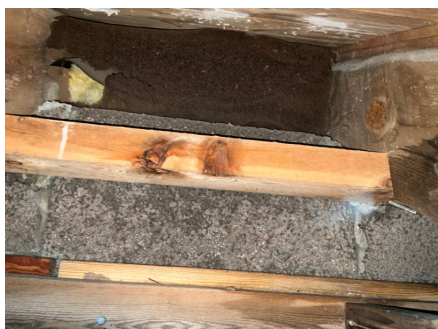
Det er flere aktive lekkasjer i tekkingen, dette gjør at det vil være omfattende skader i konstruksjonen.

Fukt i undertaket

- Konstruksjonene må sikres mot råte, sopp og skadedyr.
- Råteskadede konstruksjoner må skiftes ut.

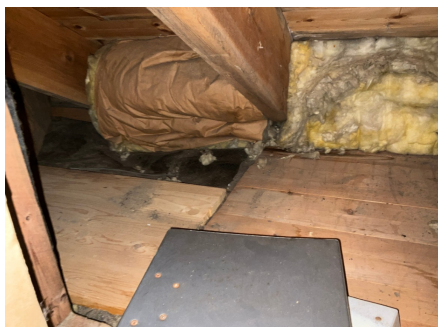
Spor etter mus i kott

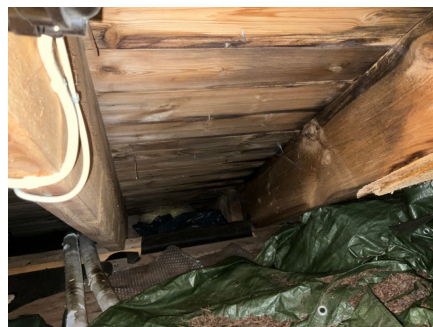
Fukt i undertaket og sperrer

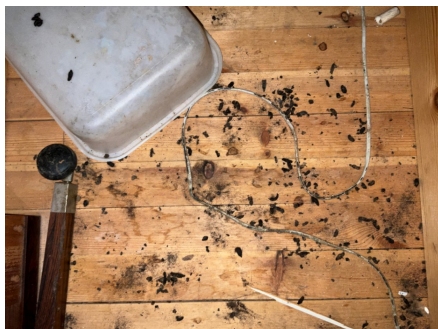
Det er spor etter mus i bygget, mus kan gjøre store skader om det ikke gjøres tiltak for å tette bygget.

Mus i bygget

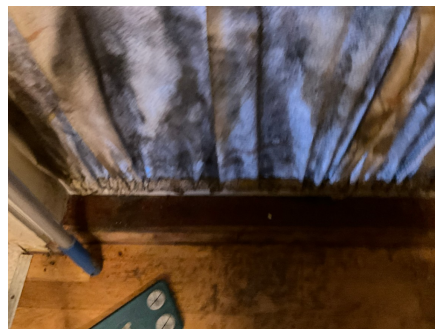
Mugg på overflatene etter vannlekkasjen.

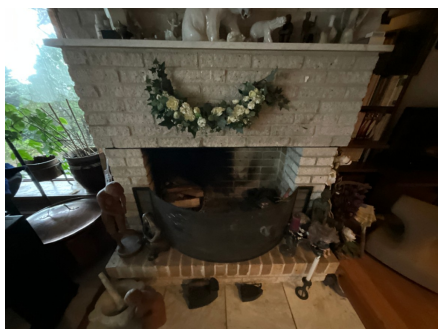
Peis i stuen

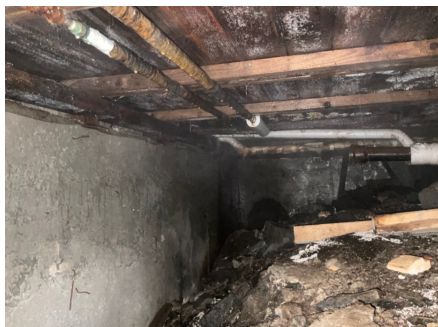
Det er omfattende skader i kryperommet etter en lekkasje på vannrørene.

Byggets konstruksjoner har omfattende skader. På grunn av begrenset tilgang er eksakt omfang usikkert. Det kan ikke utelukkes at skadene er av en slik art at hele etasjeskille må rives.

Fare for sammenbrudd dersom det ikke gjøres tiltak.

Drypper fra etasjeskille

- Påviste skader må utbedres.
- Konstruksjonene må sikres mot råte, sopp og skadedyr.

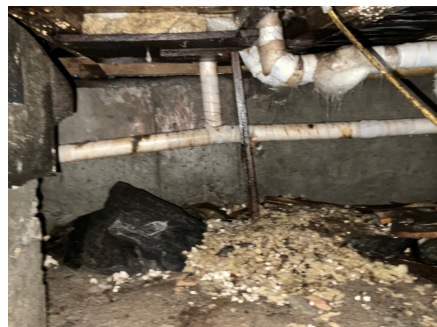
Spor etter gnagere.

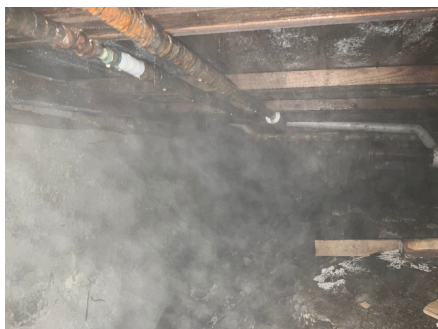
Varmtvann lekker ut i kryperommet.
