# Tilstandsrapport

Boligbygg med flere boenheter

Aspmoen 20 B, 8646 KORGEN

Befaringsdato: 29.01.2026

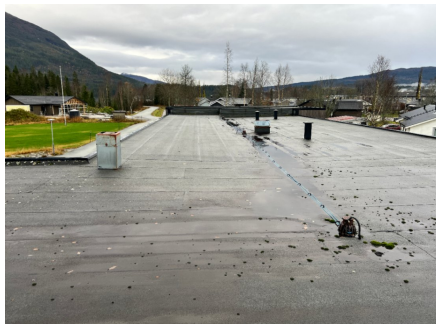
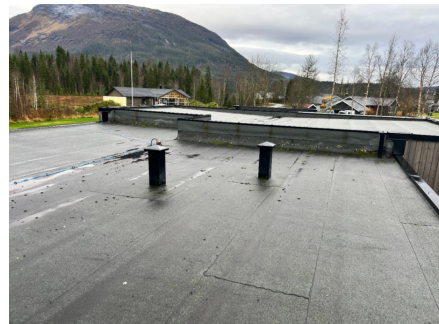
### **Nedløp og beslag**

Gesims, luftelyrer og takhatter av metall. Taksluker med varmekabler. Det er ukjent om varmekabler er tilkoblet.

- Det er avvik:
- Det er noen mindre slipp i tettemasse mellom beslag og papp på gesimsbeslag.
- Det er noen mindre områder mellom sluker det står vann. Begynnende mosegroing på papp.

- Tiltak:
- Avvik bør utbedres.
- Avvik bør observeres jevnlig.

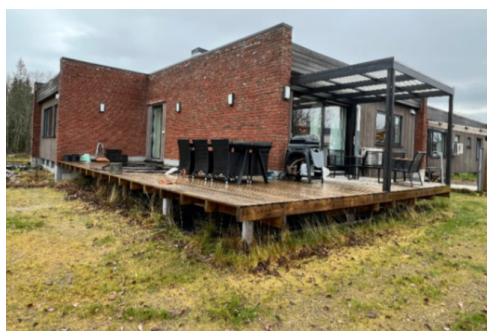
## TE 1 Balkonger, terrasser og rom under balkonger

Terrasse på ca 42m<sup>2</sup>, der ca 10m<sup>2</sup> er takoverbygd foran stue og skyvtettør

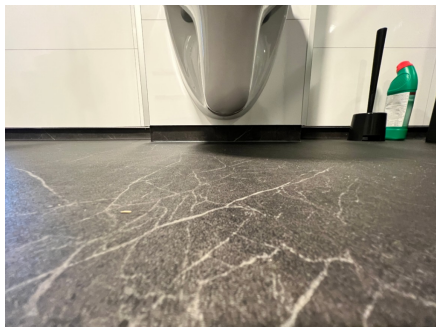
- Det er ikke påvist tilfredsstillende løsning for å synliggjøre lekkasje fra innebygget sisterner.

Det finns ulike løsninger for synliggjøring av lekkasjevann, der ikke alle er mulig å påvise etter montering. Innhent informasjon.

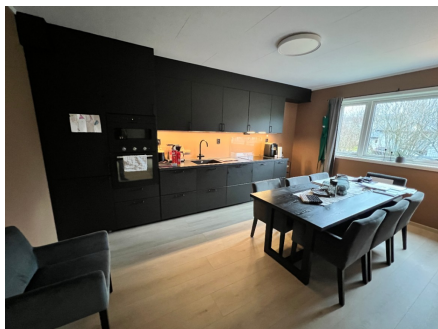
Kjøkkenet har laminat på gulvet, malte plater på vegger og himlingsplater i tak. Kjøkkenet har innredning med slette fronter. Benkeplaten er av laminat med underlimt 1-kums benkebeslag. Det er induksjonstopp med komfyrvakt, integrert kjøle/fryse-skap, oppvaskmaskin, micro og stekeovn. Glassplate på vegg over platetopp. Målt med fuktindikator foran oppvaskmaskin og benk uten forhøyede verdier.

- Det er ikke påvist tegn på at det er montert lekkasjedeteksjon ved oppvaskmaskin/oppvaskkum, dette er et krav på kjøkkenet ut ifra alder.

- Det bør monteres lekkasjedeteksjon ved oppvaskmaskin/oppvaskkum.

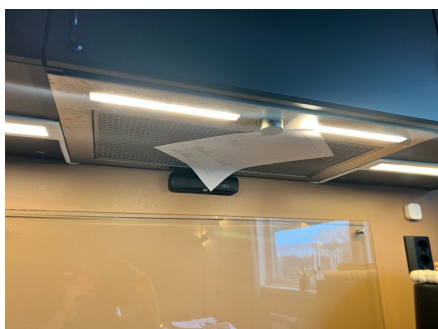
#### TG 1 Avtrekk

Det er kjøkkenventilator med avtrekk ut.

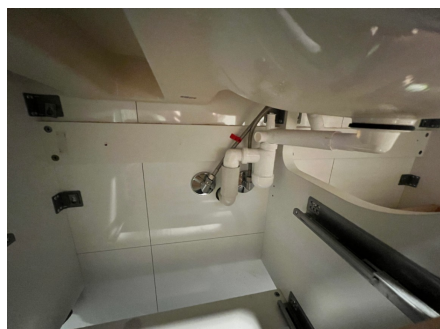
## TG 1 Avløpsrør

Det er ssynlige avløpsrør av plast.
