Tilstandsrapport

Tomannsbolig

Larvikgaten 22 , 3112 TØNSBERG

Befaringsdato: 05.03.2026

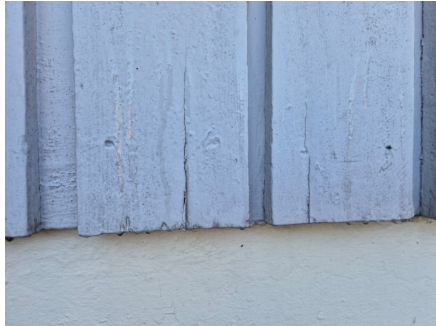
Det er behov for utvendig vedlikehold og enkelte utskiftninger av ytterkledning.
Konsekvens ved manglende vedlikehold og oppgradering vil medføre fukt i underliggende/bakenforliggende konstruksjon.

Råte i bunn av kledningsbord.

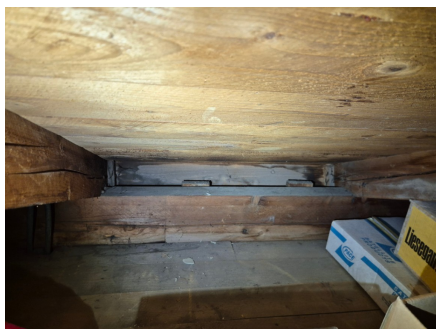
Loftet har ingen ventilering utover enkelte borede hull i nedre del mot raft og åpning av takvinduer.
Det er enkelte fuktskjolder i undertak rundt piper. Ikke målt noe unormalt med fukt på befaring.

Ingen lufting i nedre del mot raft.

Det bør etableres bedre lufting i gavler og i nedre kant av konstruksjonen for å sikre tilstrekkelig ventilasjon. Manglende lufting kan føre til opphopning av fukt, som igjen kan gi økt risiko for råte- og fuktskader på konstruksjonen.

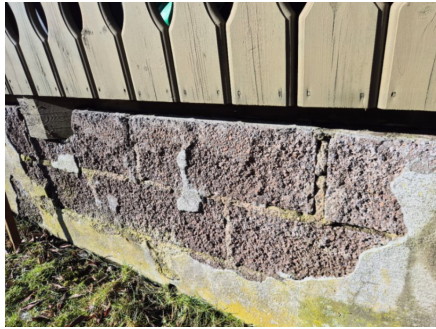
Løst pusslag.

Værslitt treverk på rekkverk bør utbedres og løst pusslag på fundament bør repareres for å hindre videre forringelse, redusere risiko for råte og sikre konstruksjonens stabilitet.

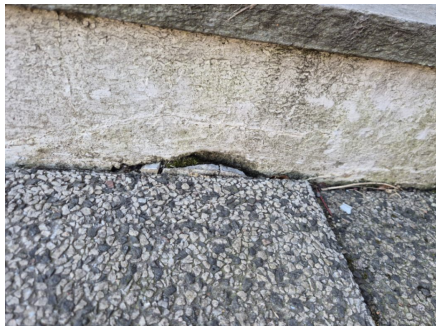
Løs puss.

Trappen har behov for vedlikehold på overflater.

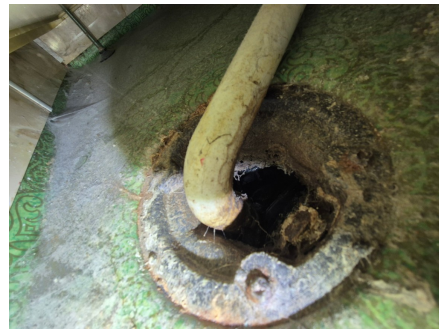
Badet anses å ha vesentlig svekket funksjon og brukssikkerhet, da levetid på membranløsninger har passert sin forventede leve-brukstid. Det må påregnes total rehabilitering av våtrommet for å oppnå tilstrekkelig fuksikring i henhold til dagens krav. Eksisterende sluk og røropplegg har økt risiko for lekkasjer og vannskader. Manglende ventilasjon gir fare for kondens og muggsoppkader.

Anbefalt tiltak: Full rehabilitering inkludert nytt sluk, membran, overflater og rør-i-rør-system.

Kostnadsestimat: 200 000 - 500 000

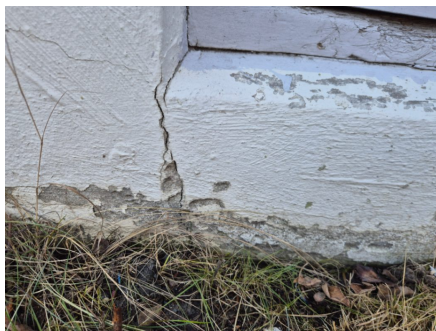
Det er registrert stedvis riss i pusslag på grunnmur, sprekk i mur under kjellervindu og mindre avskalling i puss mot terreng.

Sprekk i mur.

Sprekker, riss og avskalling i grunnmur bør tettes og følges opp med jevnlig observasjon for å avdekke eventuell videre utvikling. Dersom sprekker utvider seg, kan det bli nødvendig med ytterligere tiltak for å hindre fuktinntrengning eller svekkelse av konstruksjonen.

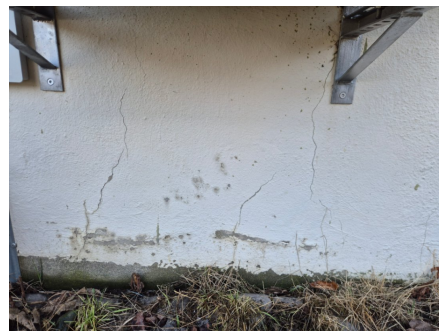
Riss i pusslag.

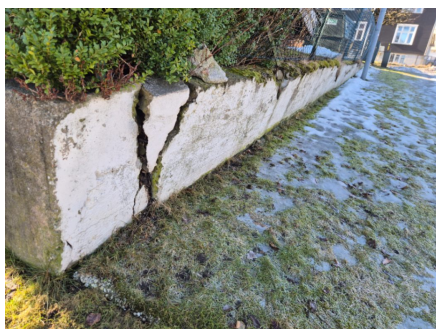
Det er påvist større sprekker og forskyvninger i støttemuren. Muren har tydelige tegn til konstruktiv svikt og betydelig nedbrytning.

Støttemur mot vei.

Skadene kan føre til ytterligere deformasjon og i verste fall sammenbrudd av deler av muren. Det anbefales å utføre tiltak. I praksis vil dette normalt innebære riving av eksisterende mur og oppføring av ny støttemur.

Kostnadsestimat: 20 000 - 100 000

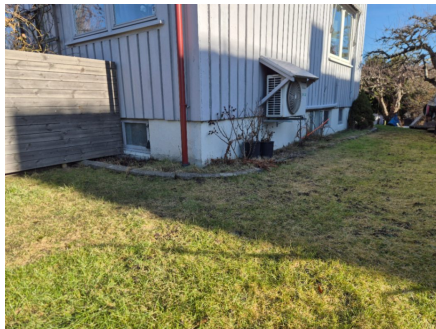
Uten tilstrekkelig fall bort fra grunnmur kan vann samle seg nær grunnmuren og føre til fuktinntrengning.

Tilnærmet flatt terreng.

Det anbefales å arrondere terrenget rundt bygningen slik at det etableres fall fra bygget eller alternative tiltak.

Ideelt bør det være fall på 1:50 på 3 meter ut fra bygning.
