Larvikgaten 22, 3112 TØNSBERG

**Hel tomannsbolig med attraktiv  
beliggenhet i Tønsberg, nær skoler  
og offentlig transport**

# Tilstandsrapport

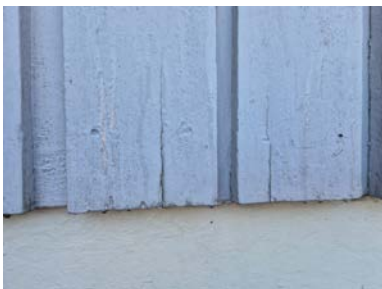
Det er behov for utvendig vedlikehold og enkelte utskiftninger av ytterkledning.  
Konsekvens ved manglende vedlikehold og oppgradering vil medføre fukt i underliggende/bakenforliggende konstruksjon.

Råte i bunn av kledningsbord.

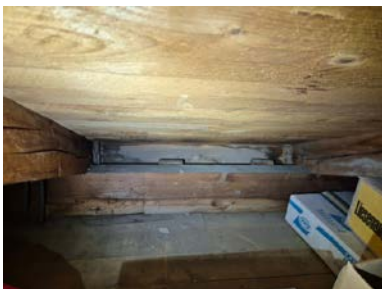
Ingen lufting i nedre del mot raft.

Det bør etableres bedre lufting i gavler og i nedre kant av konstruksjonen for å sikre tilstrekkelig ventilasjon. Manglende lufting kan føre til opphopning av fukt, som igjen kan gi økt risiko for råte- og fuktskader på konstruksjonen.

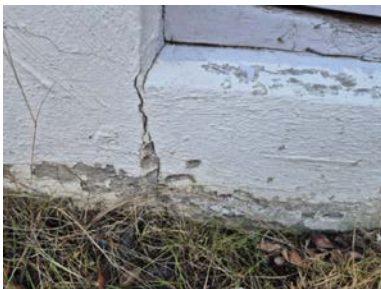
Det er registrert stedvis riss i pusslag på grunnmur, sprekk i mur under kjellervindu og mindre avskalling i puss mot terreng.

Sprekki i mur.

Sprekker, riss og avskalling i grunnmur bør tettes og følges opp med jevnlig observasjon for å avdekke eventuell videre utvikling. Dersom sprekker utvider seg, kan det bli nødvendig med ytterligere tiltak for å hindre fuktinntrengning eller svekkelse av konstruksjonen.

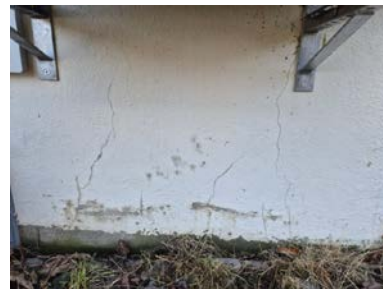
Riss i pusslag.

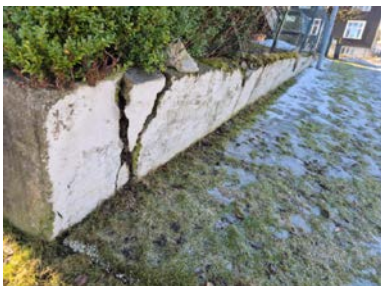
Det er påvist større sprekker og forskyvninger i støttemuren. Muren har tydelige tegn til konstruktiv svikt og betydelig nedbrytning.

Støttemur mot vei.

Skadene kan føre til ytterligere deformasjon og i verste fall sammenbrudd av deler av muren. Det anbefales å utføre tiltak. I praksis vil dette normalt innebære riving av eksisterende mur og oppføring av ny støttemur.

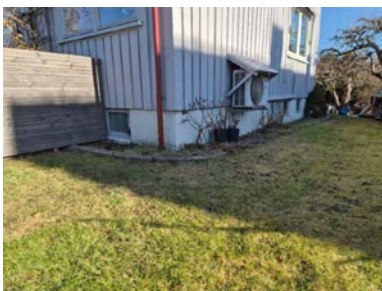
Tilnærmet flatt terreng.

- Det bør foretas terrengjusteringer.

Uten tilstrekkelig fall bort fra grunnmur kan vann samle seg nær grunnmuren og føre til fuktinntrengning. Det anbefales å arrondere terrenget rundt bygningen slik at det etableres fall fra bygget eller alternative tiltak. Ideelt bør det være fall på 1:50 på 3 meter ut fra bygning.
