# Tilstandsrapport

Boligbygg med flere boenheter

Bokfinkvegen 12, 2209 KONGSVINGER

Befaringsdato: 13.04.2024

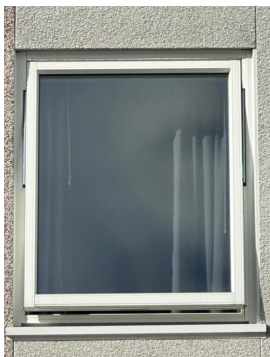
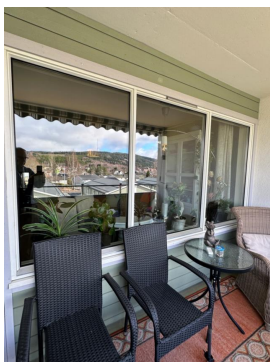
### ! TG 1 Vinduer

Vinduer med 2-lags isolerglass. Ventil i ramme. Utvendig aluminiums kappe på vinduer som kan åpnes.

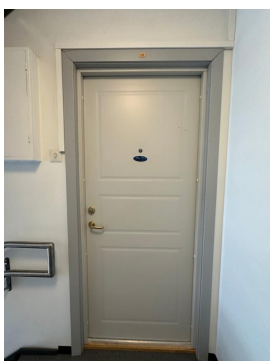
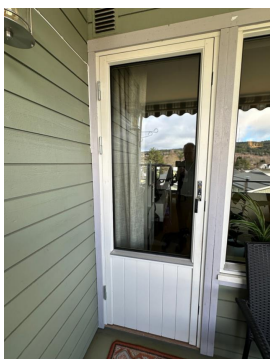
## ! TG 1 Dører

Malt inngangsdør (B30) med kikkehull og terrassedør med 2-lags isolerglass.

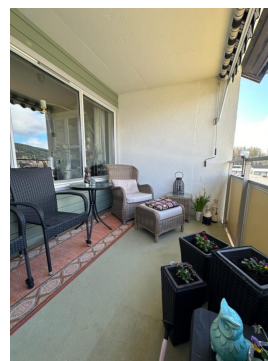
## ! TG 1 Balkonger, terrasser og rom under balkonger

Takoverbygget veranda med overflatebehandlet betonggulv. Malt liggende panel på vegger. Tett rekkverk med steni veggplater og håndlist av aluminum. Utelys.

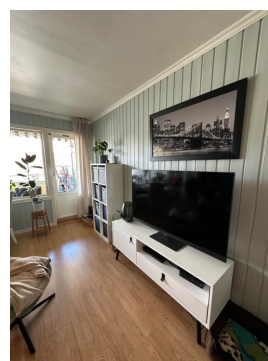
## ! TG 1 Overflater

Pene innvendig overflater med en normal bruksslitasje. Malte lister.

Gulv. Vinylplank. Laminatgulv m/noe svell i skjøter.  
Vegger. Malt panel. Malt tapet.  
Tak. Slett malt tak.

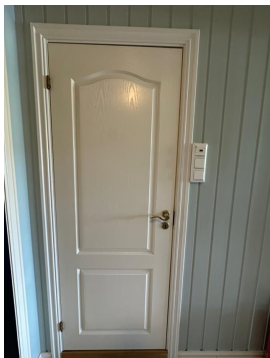
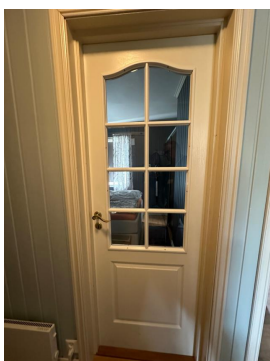
## ! TG 1 Innvendige dører

Formpresset dører. Dør med sprosseglass mellom gang og soverom.

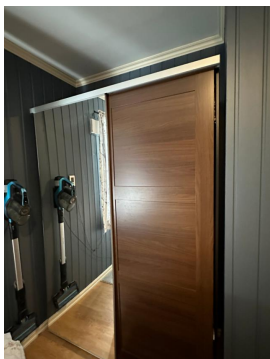
## ! TG 1 Andre innvendige forhold

Stor skyvedørsgarderobeskap med speildør i soverom.

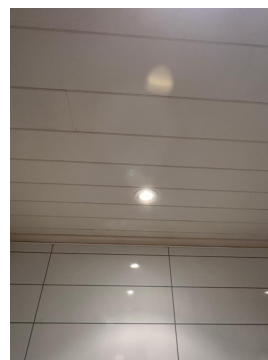
## ! TG 1 Overflater vegger og himling

Våtromsplater på vegger og malte mdf. takplank m/spotlight. Det er ikke målt unormal fukt i vegger.

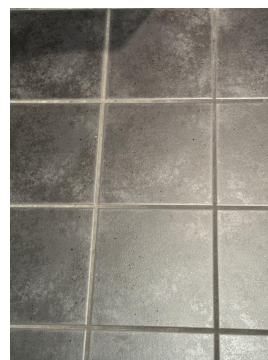
## ! TG 1 Overflater Gulv

Gulvfliser med varme. Høydeforskjell på gulv fra dørterskel til topp slukrist er 50 mm.

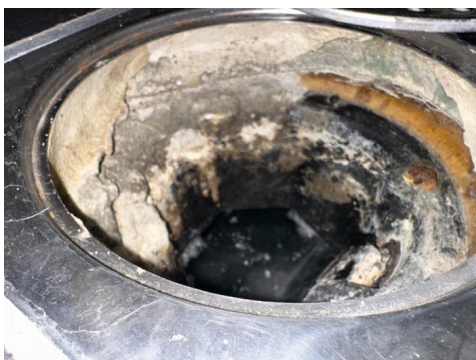
## ! TG 2 Sluk, membran og tettesjikt

- Overvåk tilstanden jevnlig. For å få tilstandsgrad 0 eller 1 må slukløsningen skiftes ut og sannsynligvis må også membransjiktet skiftes/utbedres. Det er imidlertid vanskelig å si noe om tidspunktet for når dette er nødvendig.

**Kostnadsestimat:** Ingen umiddelbar kostnad

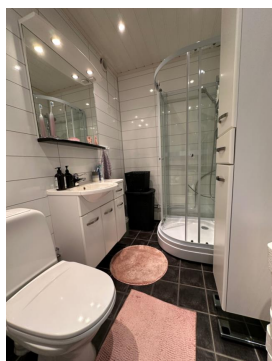
### ! TG 1 Sanitærutstyr og innredning

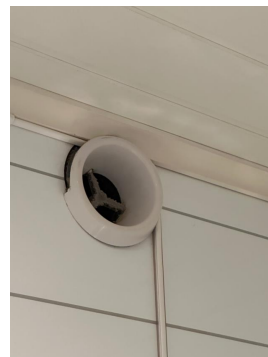
### ! TG 1 Ventilasjon

Veggventil med mekanisk avtrekk via luftepipe.

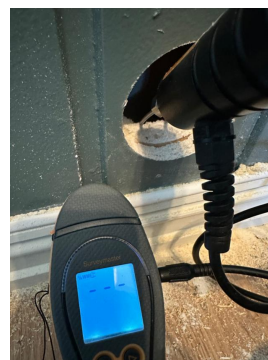
### ! TG 1 Tilliggende konstruksjoner våtrom

Det er boret hull i vegg. Fuktmåling med pigger inne i vegg - mot bad/vaskerom. Det påvises ikke fukt over normalen.

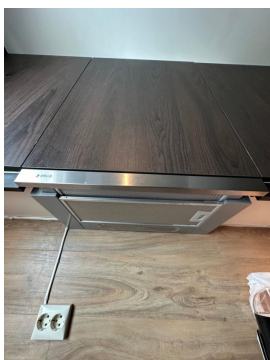
### ! TG 1 Avtrekk

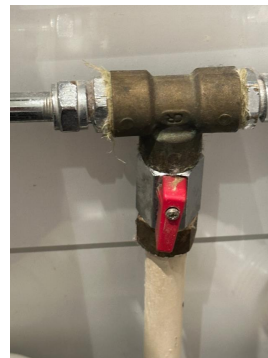
### ! TG 2 Vannledninger

- Det er ikke behov for utbedringstiltak siden anlegget fungerer i dag, men ut ifra alder kan skader plutselig oppstå på eldre anlegg.

Borettslaget har vedlikeholdsplikt på rør anlegget og evt. kostnader til utbedringer.

**Kostnadsestimat: Ingen umiddelbar kostnad**

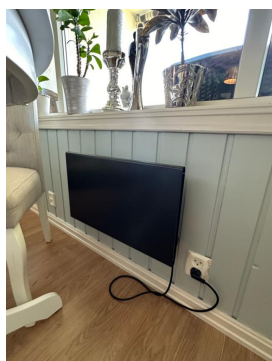
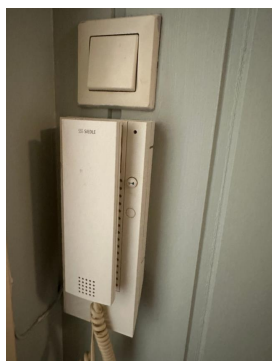
## ! TG 1 Andre installasjoner

Leiligheten har elektriske panelovner og elektrisk varmekabler i gulv på bad/vaskerom. Porttelefon til felles inngangsdør
