# Tilstandsrapport

Boligbygg med flere boenheter

Snorres gate 26, 4632 KRISTIANSAND S

Befaringsdato: 15.10.2025

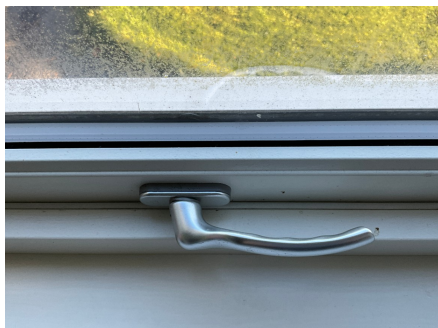
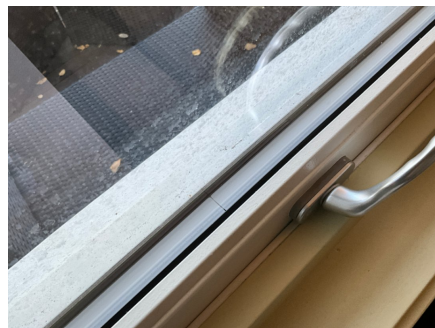
### TG 1 Vinduer

Bygningen har malte trevinduer med 2-lags glass. Enkelte vinduer er funksjonstestet for heng i hengsler og tetting, uten å finne nevneverdig avvik. Årlig justeringer/smøring av vinduer må forventes.

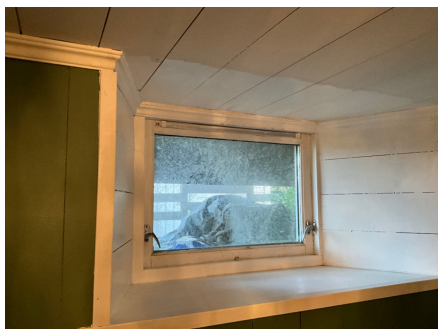
### TG 2 Vinduer - eldre

Bygningen har 2 eldre malte trevinduer med 2-lags glass i kjelleren.

- Karmene i vinduer er slitte og det er sprekker i treverket.
- Tilstandsgrad 2 gis når bygningsdelen har vesentlige avvik. Bygningsdelen skal enten ha feil utførelse, en skade eller symptomer på skade, sterk slitasje eller nedsatt funksjon. Graden gis når bygningsdelen trenger vedlikehold eller tiltak i nær fremtid. Graden skal også brukes når delen er gammel og det er grunn til å varsle om faren for skader på grunn av alderen, eller når det er grunn til å overvåke delen spesielt på grunn av fare for større skader eller følgeskader.

- Det må påregnes noe vedlikehold og at enkelte vinduer må skiftes ut.

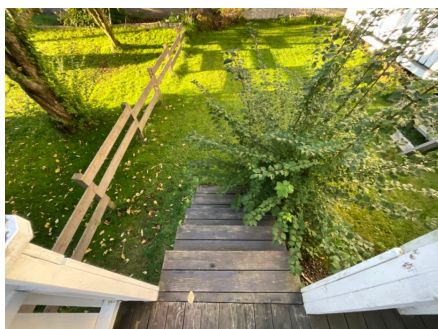
## TG 3 Utvendige trapper

Utvendige trapper av tre.

- Rekkverk må monteres for å lukke avviket.

Kostnadsestimat: 10 000 - 50 000

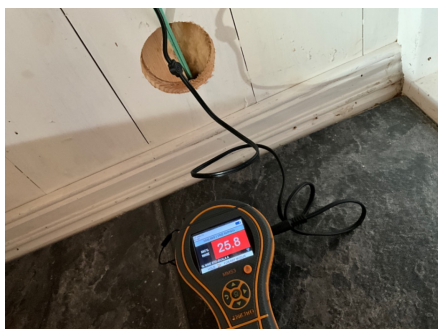
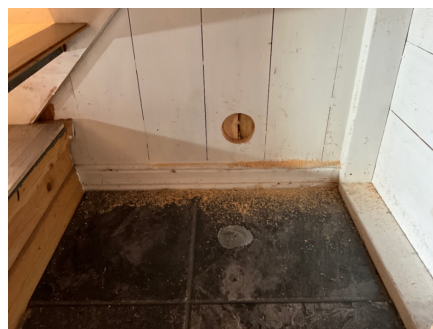
## TG 3 Rom Under Terreng

Hele leilighetens kjeller ligger under terrenget. På gulvet er det laminat og fliser. Vegger med overflater av trepanel og plater. Hulltaking er foretatt og det er påvist avvik i konstruksjonen. Hulltaking er foretatt under trappen. Fuktkvotemåling (vekt%) i konstruksjonen ble målt til 24.

- Det er gjennom hulltaking påvist høyt fuktnivå inne i trekonstruksjonen i hulltakingen, men ikke påvist fuktskader i dette området. Høy luftfuktighet kan over tid føre til muggvekst eller sverting av materialer. Samtidig kan materialer og konstruksjoner bli ødelagt.

Det er synlig utvendig fuktsikring på hjørnet hvor hulltaking er utført, men fuktsikringen ser ikke ut til å virke etter hensikt.

- Det påviste fuktnivå gir grunn til å overvåke konstruksjonen jevnlig for å se utvikling over tid, og eventuelt foreta tiltak for å unngå fuktskader.
- Anbefaler tiltak i rom under terreng og/eller på dreneringen da høy fuktighet på sikt vil kunne resultere i mugg/råte i treverket. Det er ingen tegn på skade der hulltaking er utført, men det kan ikke utelukkes skader som ikke er registrert da hulltaking kun gir mulighet for kontroll av et lite område i konstruksjonen.
- Plast mot terreng vil kunne resultere i at fukt fra utsiden lukkes inne i konstruksjonen, med dertil fare for råteskader i veggen. En må være obs på vann og fukt utenfra og regelmessig holde konstruksjonen under oppsikt for å se etter fukt.
- Fuktighet i påførte vegger under terrenget vil variere med årstidene og verdiene kan være normal fra 18/19 vektprosent og ned til under 6%.

Kostnad er satt for nye overflater i de deler av leiligheten som ligger mot terrenget.

**Kostnadsestimat: 50 000 - 100 000**

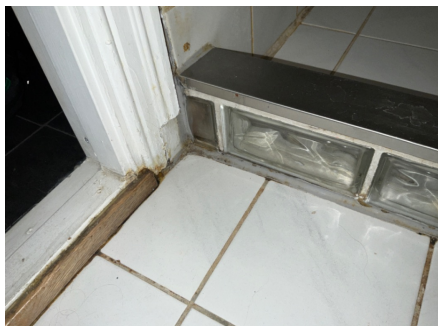
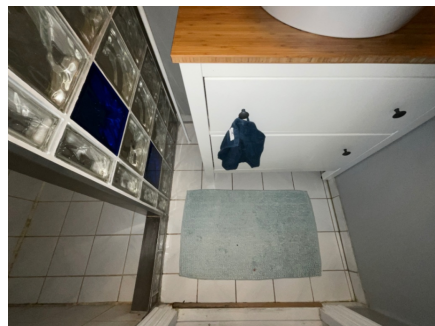
## TG 2 Overflater Gulv

- Det er mulighet for at det kan forekomme vannlekkasje på våtrommet hvor vann ikke vil gå til sluk.

Det er tett oppkant rundt dusjen, gulvet får derfor ingen vannbelastning ved normalt bruk, men hver obs på lekkasjevann.

- Eventuelt lekkasjevann fra utstyr utenfor dusjsone vil ikke ha en naturlig vei til sluket. Dette kan føre til at vann samler seg på gulvet og potensielt renner ut av rommet eller trenger inn i konstruksjonen.

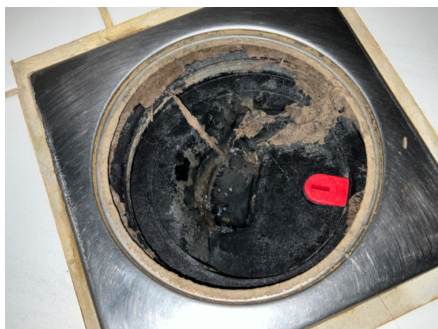
### TG 3 Sluk, membran og tettesjikt

- Det er påvist mangelfull/feil utførelse rundt rørgjennomføringer e.l. som gir fare for fukt i konstruksjonen i våtsone.
- Det er påvist tegn på utettheter på våtrommet.
- Mer enn halvparten av forventet brukstid er passert på membranløsningen.
- Mer enn halvparten av forventet brukstid er passert på slukløsningen.

- Våtrommets tettesjikt/membran står foran utbedring/utskiftning.
- Utettheter i tettesjiktet på våtrommet kan føre til fuktskader i bakenforliggende konstruksjoner dersom det ikke blir foretatt tiltak på våtrommets tettesjikt.
- Det er viktig å merke seg at levetiden til en membran varierer basert på kvalitet, installasjon og bruk. Eldre membraner kan bli sprø og sprekke opp, noe som fører til at de mister sin vanntettende funksjon. Dette kan resultere i vannlekkasjer gjennom vegger og gulv og fuktskader.

Kostnad må sees i sammenheng med en renovering av rommet og er kun for dette punktet.

**Kostnadsestimat: 50 000 - 100 000**

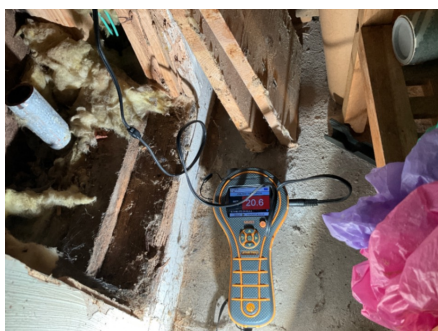
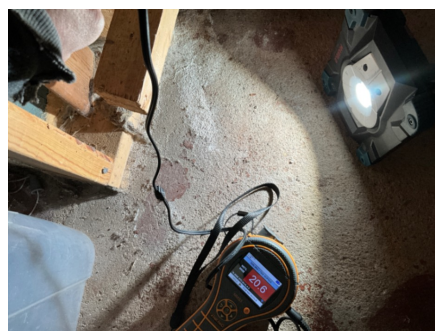
Hulltaking er foretatt og det er påvist avvik i hulltakingen. Hulltaking er foretatt i bod bak våtsone for dusjen og vasken. Fuktkvotemåling (vekt%) i konstruksjonen ble målt til 20.

- Hulltaking er foretatt og det er påvist avvik i konstruksjonen.
- Ved andre fuktundersøkelser enn hulltaking, er det påvist indikasjoner på fuktskader.

- Dersom tiltaket ikke utføres er det fare for at eventuelle skader i veggen ikke avdekkes.

Ved renovering av badet kan det være skader som ikke er synlige før vegger og gulv er åpne.

**Kostnadsestimat: 100 000 - 300 000**
