# Tilstandsrapport

Boligbygg med flere boenheter

Gamle Sønsebergveien 11, 3295 HELGEROA

Befaringsdato: 23.05.2025

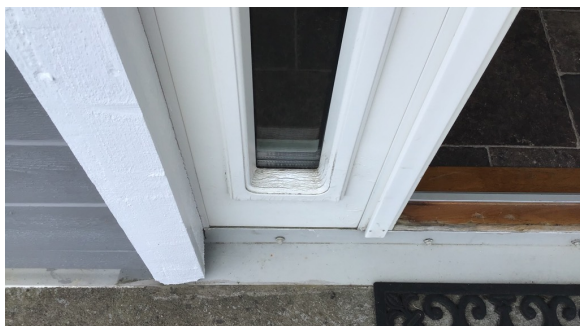
- Karmene i dører er værslitte utvendig og det er sprekker i treverket.

Noe fukt/slitasje på sidefelt til ytterdør

sidefelt

- Det må foretas lokal utbedring.

Vedlikehold av sidefelt

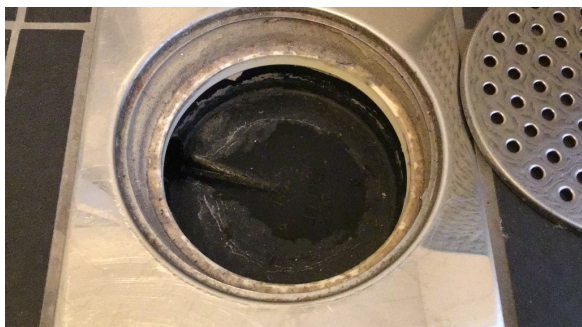
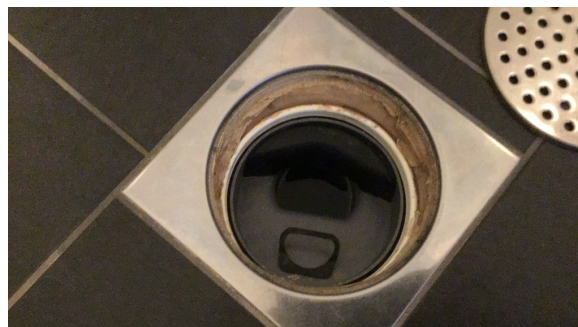
Plastsluk og synlig membran som ligger i klem i sluk.

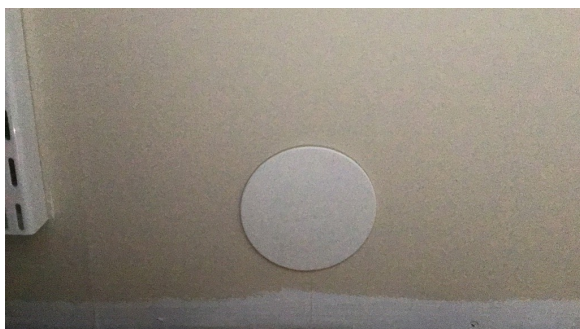
Det ble foretatt hulltaking på soverom. Ikke påvist eller observert tegn til fukt i hullet. Det ble ikke observert tegn til fukt v/bruk av fuktmåler på bad/vaskerom.

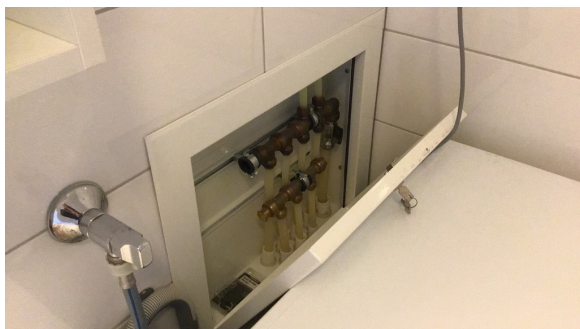
Det er montert plastrør og rør i rør system i leiligheten. Fordeler skap er plassert på bad/vaskerom. Hovedkran er plassert i fordeler skap.

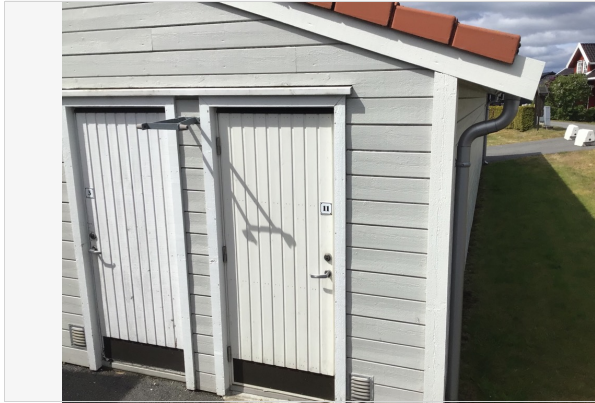
Det er bygget egen bygning med boder på tomten. Bod på ca. 5 m<sup>2</sup>, hvor dør er merket nr 11 tilhører leiligheten. Det er støpt plate, oppført i trekonstruksjoner og det er takstein som takteking. Noe fuktskjolder/fukt på innside av yttervegg/skillevegg mot gulv.
