# Tilstandsrapport

Boligbygg med flere boenheter
-

Jegersborggata 12 B, 3257 LARVIK
-

Befaringsdato: 19.05.2025

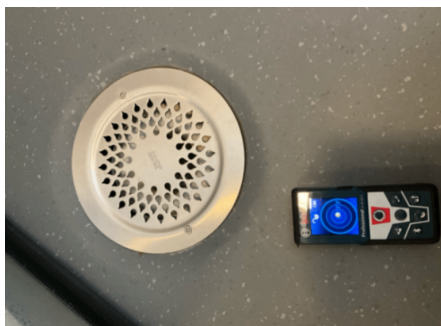
### 1 TG 2 Overflater Gulv

Gulv av vinylbelegg med oppkant til vegg. God terskelverhøyde ved dør. Gulvet har varierende fallnivå - stedvis flatt i dusj. Arbeidet med legging av gulvbelegg skal være fortsatt av "Bjørvik & Haugen AS" via Byggemester Per Arne Borge.

- Det er påvist avvik i fallforhold til sluk i forhold til krav i forskrift på byggetidspunktet.

- Til tross for avviket i fall/høydeforskjell til sluk, vil gulvet fortsatt kunne lede vann mot sluket, men med redusert effektivitet. Dette kan potensielt øke risikoen for vannansamling i enkelte områder av badet.

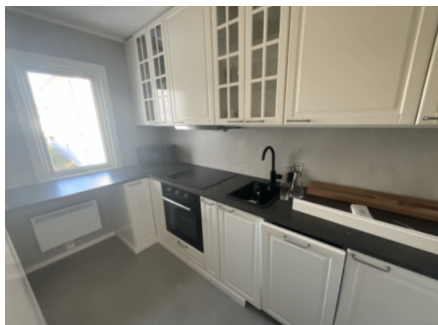
### 1.TG 1 Overflater og innredning

Kjøkken oppgradert med ny innredning i 2024. God stand - begrenset brukt.

Gulv av vinylbelegg.  
Vegger av tapetserte plater.  
Himling av malt betong.

Innredningen har fronter, skrog og benkeplate av foliert spon.

Integrerte hvitevarer av samme alder som innredning.

Monter vannstopper med bryter.  
Komfyrvakt montert.

Trykkvannsrør av kobber og plast, samt avløpsrør av plast – ingen lekkasjer registrert.

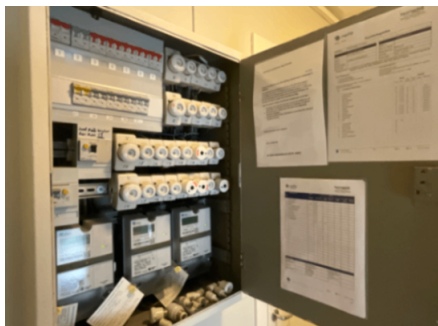
### TG 2 Elektrisk anlegg

Elektrisk anlegg som opplyses å være oppgradert i forbindelse med oppgradering av kjøkken og bad. Arbeidet opplyses av Sommerfelt Elektro.

Det er ikke framlagt dokumentasjon på utførte arbeider.

Selger opplyser at el.tilsyn er foretatt i ca 2024 - påpekte avvik skal være utbedret. Undertegnede har ikke gjennomgått dokumentasjon på dette.
