# Tilstandsrapport

Fritidsbolig

Storligrenda 37, 7342 LØNSET

Befaringsdato: 30.05.2025

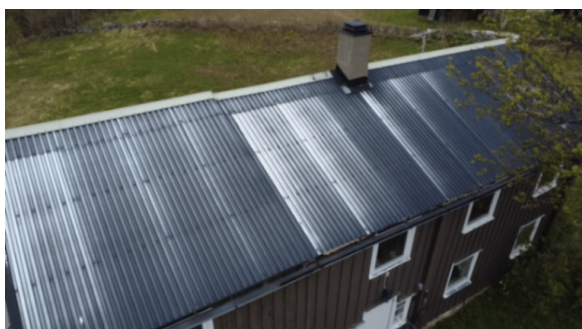
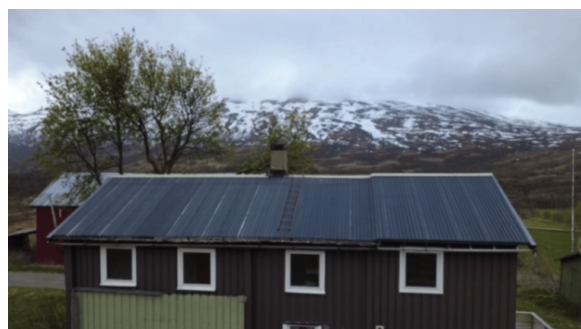
- Når takteking og undertak begynner å bli gamle, øker risikoen for lekkasjer, noe som kan føre til omfattende og kostbare reparasjoner av underliggende konstruksjoner dersom en ikke foretar tiltak på konstruksjonene før dette oppstår.
- Tidspunkt for utskiftning av takteking nærmer seg.
- Tidspunkt for utskiftning av undertak nærmer seg.

Utbedring av tåte på nedre del av vindskier.

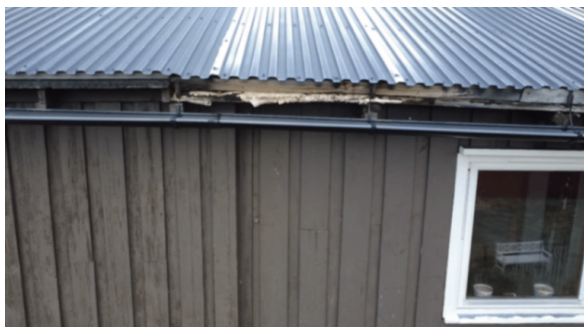
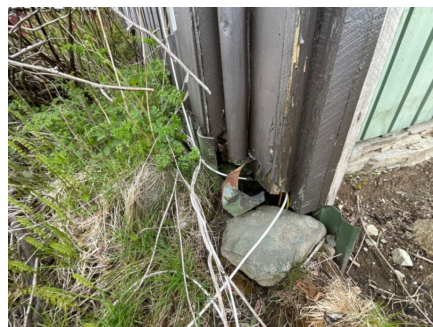
Det er ikke montert takrennebeslag. Takrenner fremstår med ujevnt fall og med skader.

- Det er krav til montering av snøfangere på byggeåret. Info er hentet fra Byggeforskrift 1969 kapittel 45. Hvor det er fare for at snøras og isras kan medføre skade, skal taket ha snøfanger e.l.

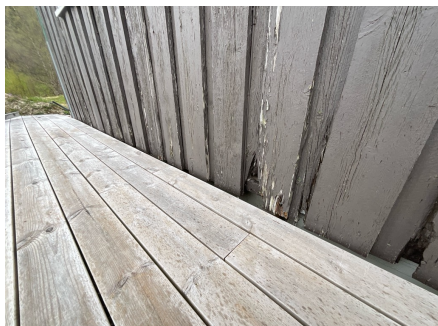
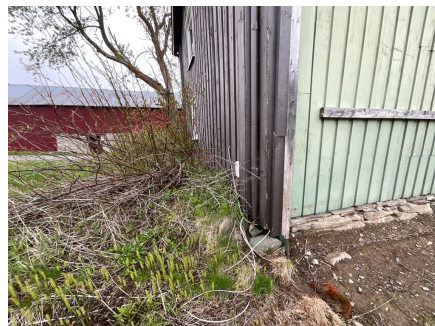
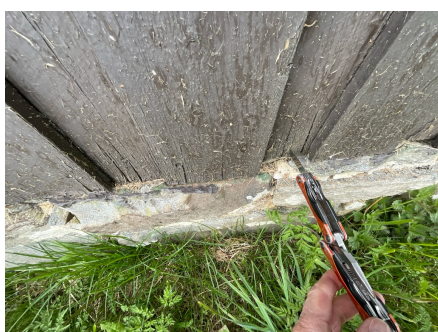
- Det er ingen eller liten lufting i nedre kant av kledning mot grunnmur.
- Det er påvist betydelige råteskader i bordkledningen.
- Det er påvist fuktskader i veggkonstruksjonen.
- Det er påvist omfattende skade i fasade.

Kledning er slitt og med så store skader at denne må skiftes ut.

Det kan ikke utelukkes skjulte skader som kan oppdages ved sanering av kledningen.

- Fuktskadede konstruksjoner må skiftes ut, og årsak til skadene utbedres.
- Det bør foretas tiltak for å bedre lufting av kledningen.
- Råteskadet trekledning må skiftes ut.
- Råteskader i bordkledningen vil fortsette å utvikle seg både i tilliggende bordkledning og til bakenforliggende veggkonstruksjon, dersom en ikke foretar tiltak.

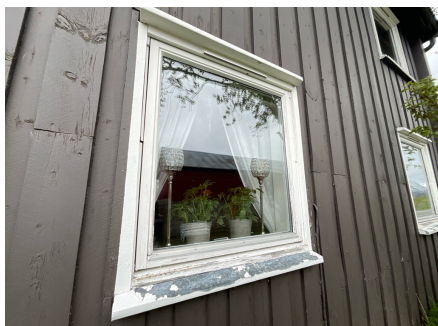
- Det er påvist at enkelte vinduer er vanskelig å åpne/lukke.
- Det er påvist avvik rundt innsetningsdetaljer.
- Det er påvist noen glassruter som er punktert eller sprukne.
- Karmene i vinduer er slitte og det er sprekker i trevirket.

- Vinduer med punkterte/sprukne glass må påregnes skiftes ut, enten hele vinduet eller kun selve glassene.

Eldre vinduer som er slitte, disse vurderes som utslitt og en oppgradering må påregnes.

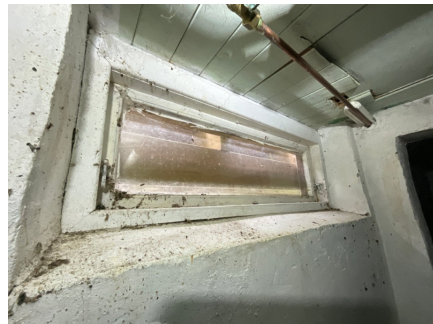
- Det er påvist vinduer med fukt/råteskader.
- Karmene i vinduer er slitte og det er sprekker i trevirket.

- Vinduer med råteskader må erstattes med nye.

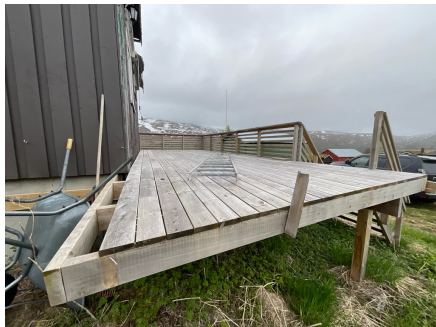
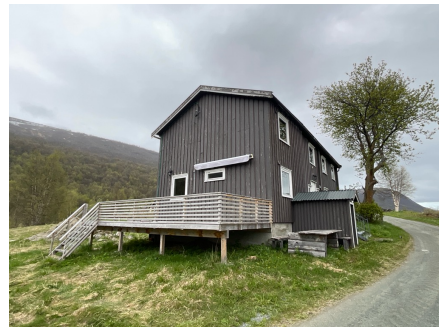
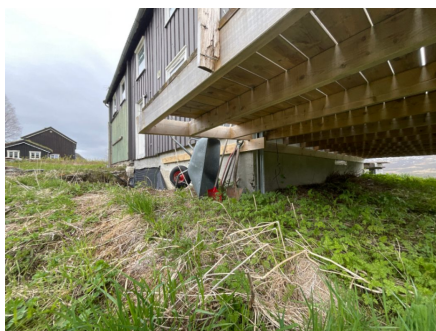
Det er etablert terrasse ut fra gavlvegg fra kjøkken. Denne er punktfundamentert med stolper av tre ned i bakkeplan. Terrassen er av tre og med liggende rekkverk.

- Det er ikke montert rekkverk.
- Rekkverket er for lavt i forhold til dagens krav til rekkverkshøyder.
- Det er avvik:

- Rekkverk må monteres for å lukke avviket.
- Tiltak:
- Rekkverkshøyde må endres for å tilfredsstille krav på byggemeldingstidspunktet.

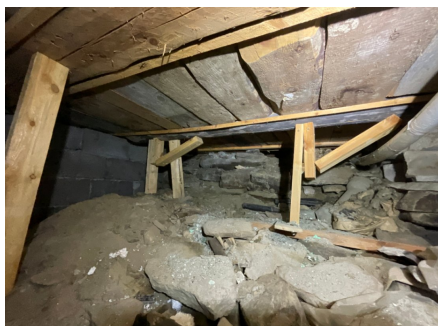
- Det er målt høydeforskjell på mellom 15-30 mm gjennom hele rommet. Tilstandsgrad 2 gis med bakgrunn i standardens krav til godkjente måleavvik.
- Målt høydeforskjell på mellom 10 - 20 mm innenfor en lengde på 2 meter. Tilstandsgrad 2 gis med bakgrunn i standardens krav til godkjente måleavvik.

Ved kontroll for høydeavvik på stue/ kjøkken ble det observert ca. 20mm høydeforskjell. Laser var plassert midt mellom rommene og det høyeste punktet var yttervegg stue mot vei i hjørnet.

Ved kontroll nede i krypkjeller ble det avdekket at bjelkelaget var støttet opp med trestolpe flere steder. Videre ble det observert at den ene grove bjelken inn mot kjeller har vært skadet som følge av råte eller lignende.

- For å få tilstandsgrad 0 eller 1 må høydeforskjeller rettes opp. Det vil imidlertid sjelden være økonomisk rasjonelt som et enkeltstående tiltak i en bolig som dette. Dersom boligen en gang skal renoveres, kan man vurdere slike tiltak.

Det bør undersøkes nærmere for stivhet av bjelkelag og tiltak vurderes ut fra dette. Det kan ikke utelukkes skjulte skader i konstruksjon.

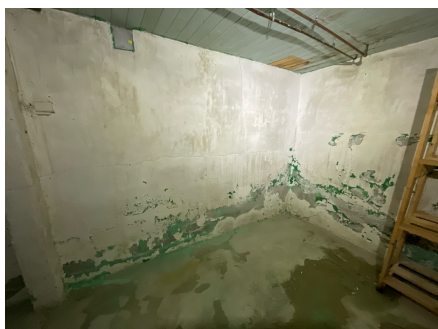
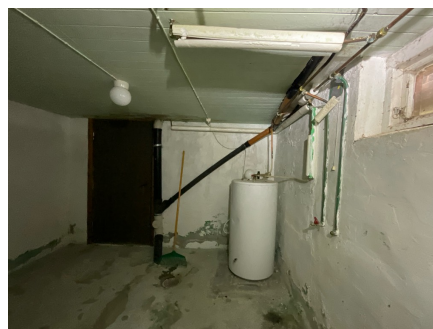
- Det er påvist indikasjoner på noe fuktgjennomtrenging i kjellergulv.
- Det er påvist indikasjoner på noe fuktgjennomtrenging inn i kjellermur.

- Det påviste fuktnivå gir grunn til å overvåke konstruksjonen jevnlig for å se utvikling over tid, og eventuelt foreta tiltak for å unngå fuktskader.
- Kjelleren egner seg ikke for innredning med organiske materialer, og bør kun benyttes med fritt eksponerte murflater, for å ivareta best mulig vilkår for uttørking. Ved lagring av varer bør disse ikke stå dirkede på gulvet eller helt ut mot yttervegger.

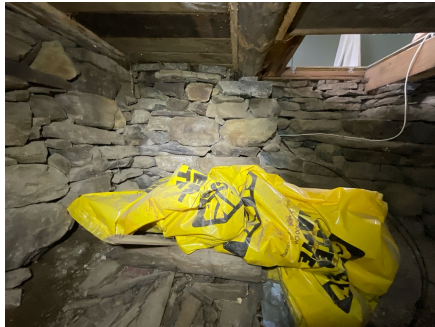
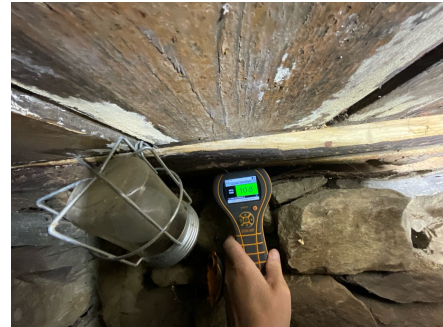
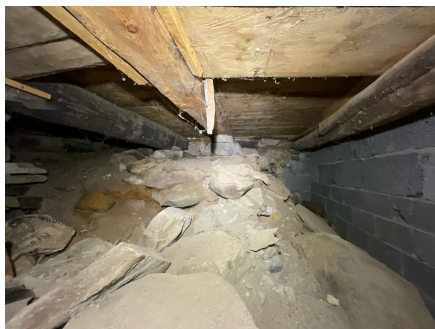
Bygningen har krypkjeller under trebjelkelag og stubbegulv som er etablert under stue og kjøkken/ gang. Det er luke i stuegulv samt åpning i grunnmur i kjeller for tilkomst. Kryp kjellere er ikke avluftet.

- Det er ikke tilfredsstillende ventilering av krypkjeller.
- Det er manglende fuktsperre på bakken.

- Kryp kjeller er å betrakte som en risikokonstruksjon som erfaringsmessig har høy skadefrekvens. Det anbefales å kontrollere krypkjeller jevnlig og sørge for god ventilering.

- Bedre ventilering må etableres.
- Fuktsperre på bakken bør etableres.

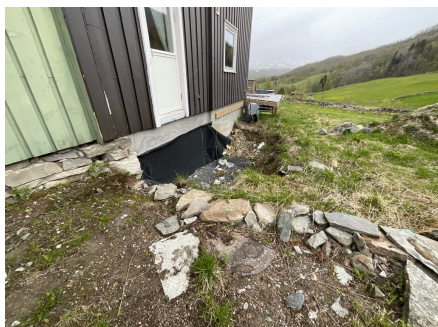
Det er ukjent om det er etablert drenering og fuktsikring rundt om grunnmur. Ut fra alder ligger det trolig steinsatt grøft som drenering på deler. Det er påstartet arbeid med utvendig fuktsikring.

- Overvåk tilstanden jevnlig. For å få tilstandsgrad 0 eller 1 må dreneringen skiftes ut, men tidspunktet for når dette er nødvendig er vanskelig å si noe om. Bruken av underetg/kjeller vil og være avgjørende.
- Tiltak for redrenering rundt boligen kan ikke utelukkes.

Komplettere arbeid med fuktsikring/ drenering rundt om boligen.

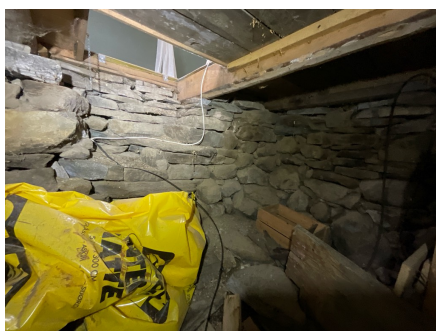
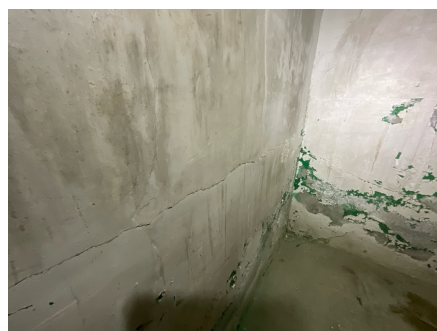
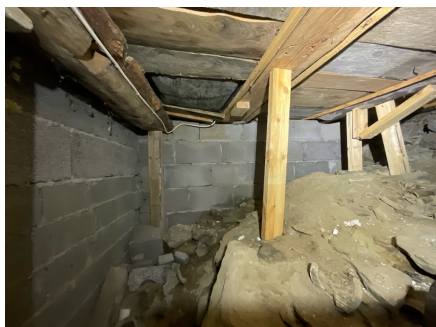
- Det er registrert horisontalriss som er symptom på jordtrykk.
- Det er registrert skråriss som er symptom på setninger.
- Grunnmuren har sprekkdannelser.

- Det er ikke behov for utbedringstiltak.
- Ikke behov for umiddelbare tiltak, men sprekker bør pusses, overvåkes over tid og tiltak må vurderes ut fra hvordan dette utvikler seg.
