# Tilstandsrapport

Del av tomannsbolig

Stiger Sanness vei 25, 3610 KONGSBERG

Befaringsdato: 06.08.2025

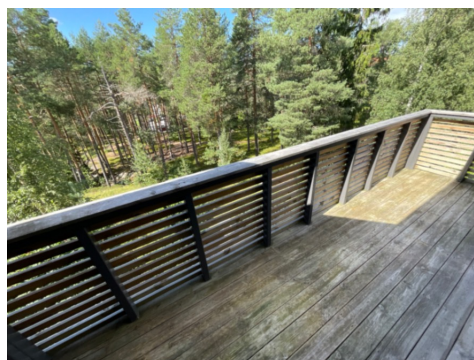
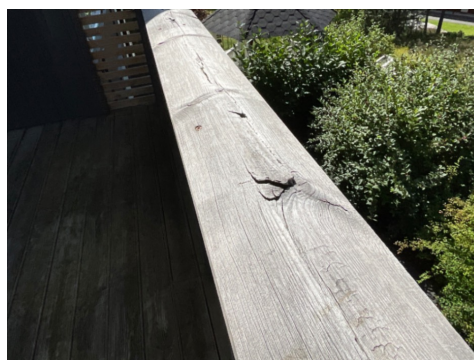
## TG 2 Balkonger, terrasser og rom under balkonger

Boligen har en dels takoverbygget balkong på 12 m<sup>2</sup>, med adkomst fra stue. Balkong er konstruert med trekonstruksjon, og har et rekkverk av tre. Det er montert markise.

Noe vedlikehold bør påregnes.

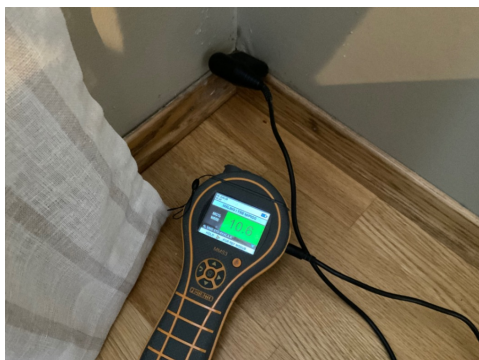
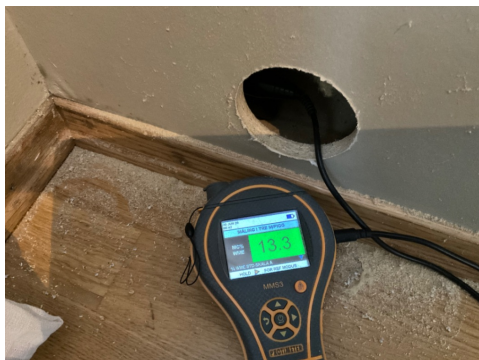
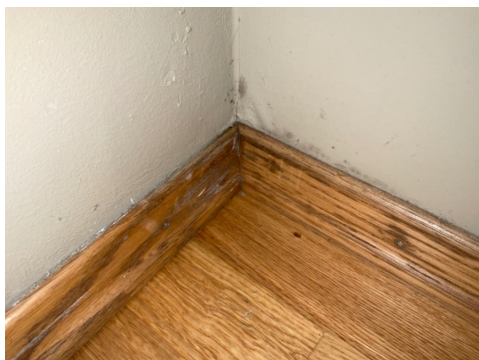
## ! TG 2 Rom Under Terreng

- Det er avvik:
- Det er registrert fuktskjolder/fuktskader på overflater.

Det er registrert svertesopp og tegn på mulig fuktskade i hjørnet av soverom i underetasje. Det var tørt ved stikkmåling ved befaring.

- Det må foretas ytterligere undersøkelser for å fastslå omfang/årsak.

Det anbefales jevnlig kontroll. Endelige kostnader vil avgjøres av ytterligere undersøkelser, og behov for utbedringer.

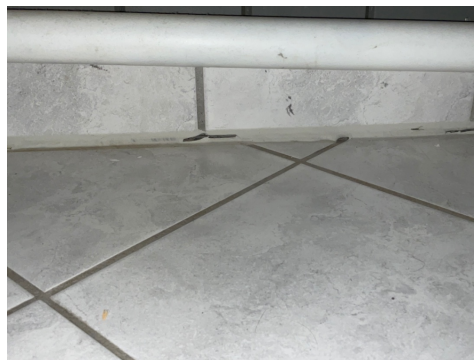
- Det er påvist avvik i fuger.

Det er sprekker i fuger i overgang gulv/vegg. Dette kan tyde på at gulv har «satt seg». Fare for brudd i bakenforliggende membransjikt.

Overvåk tilstanden jevnlig. For å få tilstandsgrad 0 eller 1 må tettesjiktet skiftes ut, men tidspunktet for når dette er nødvendig er vanskelig å si noe om.

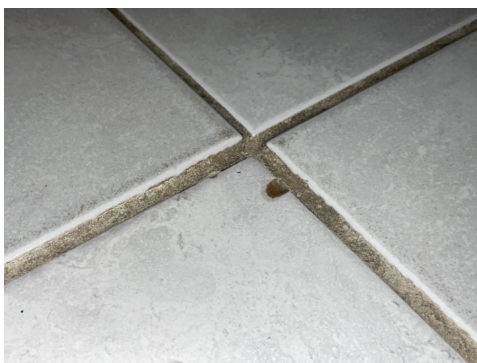
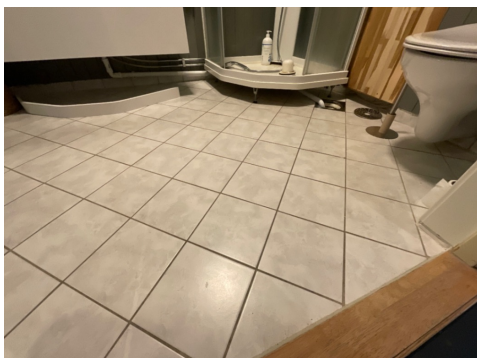
- Selv om bom eller hull lyd ikke alltid er et umiddelbart problem, bør det overvåkes nøye før eventuell utvikling i sprekker i flisfuger e.l. oppstår. Dette må en foreta tiltak for, for å begrense utviklingen.
- Til tross for avviket i fall/høydeforskjell til sluk, vil gulvet fortsatt kunne lede vann mot sluket, men med redusert effektivitet. Dette kan potensielt øke risikoen for vannansamling i enkelte områder av badet.

Det skal nevnes at svakt fall øker risikoen for fuktskader til omkringliggende konstruksjoner.

Utbedring til ønsket tilstand og standard må påregnes.

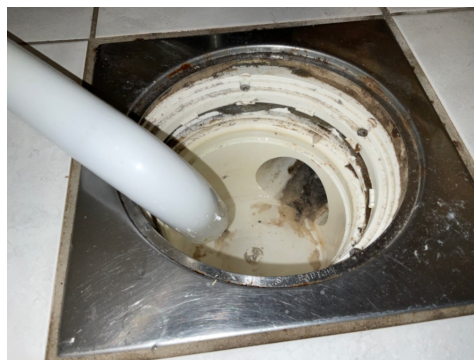
## ! TG 2 Sluk, membran og tettesjikt

- Overvåk tilstanden jevnlig. For å få tilstandsgrad 0 eller 1 må tettesjiktet skiftes ut, men tidspunktet for når dette er nødvendig er vanskelig å si noe om.
- Det er viktig å merke seg at levetiden til en membran varierer basert på kvalitet, installasjon og bruk. Eldre membraner kan bli sprø og sprekke opp, noe som fører til at de mister sin vanntettende funksjon. Dette kan resultere i vannlekkasjer gjennom vegger og gulv og fuktskader.
- Konsekvensene av ikke-fagmessig utførelse rundt sluk og klemring på våtrom kan medføre lekkasjer og fuktskader.
- Feil montering av sluk og klemring øker risikoen for vannlekkasjer. Dette kan føre til fuktskader i underliggende konstruksjoner.
- Usikker løsning rundt klemring gir økt risiko for at vann kan trenge ned mellom membranen og sluket. Dette kan føre til lekkasje og fuktskader i underliggende konstruksjoner over tid.

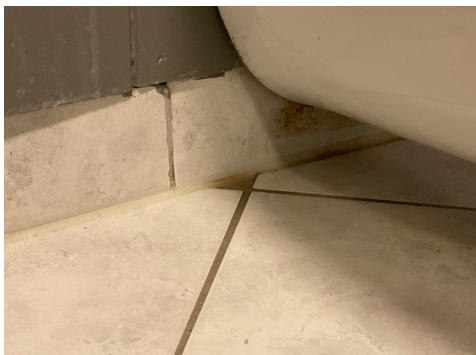
## ! TG 2 Sanitærutstyr og innredning

- Det er ikke påvist tilfredsstillende løsning for å synliggjøre lekkasje fra innebygget sistene.

- Ved implementering av innebygget sistene var det ikke krav om lekkasjesikring, konstruksjonen bør jevnlig observeres.
- Uten dreneringsløsning/lekkasjesikring kan lekkasjer pågå over lang tid uten å bli oppdaget. Dette kan føre til omfattende fuktskader i omkringliggende byggematerialer.

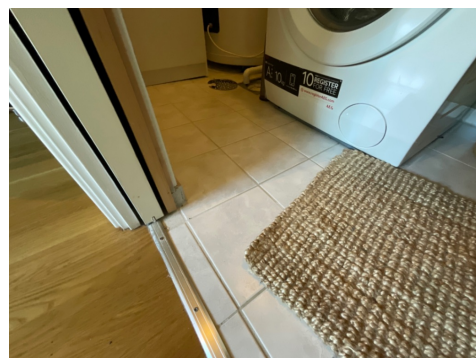
- Til tross for avviket i fall/høydeforskjell til sluk, vil gulvet fortsatt kunne lede vann mot sluket, men med redusert effektivitet. Dette kan potensielt øke risikoen for vannansamling i enkelte områder av badet.

Vær oppmerksom ved bruk. For å få tilstandsgrad 0 eller 1 må gulvet bygges om, for å få riktig fall til sluk. Det vil imidlertid sjelden være økonomisk rasjonelt som et enkeltstående tiltak. Ved en eventuell renovering, påse at våtrommet bygges med riktig fall til sluk.

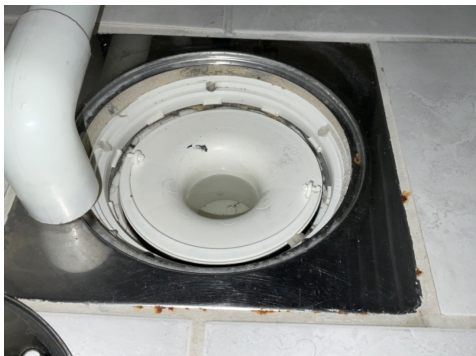
### ! TG 2 Sluk, membran og tettesjikt

- Det er viktig å merke seg at levetiden til en membran varierer basert på kvalitet, installasjon og bruk. Eldre membraner kan bli sprø og sprekke opp, noe som fører til at de mister sin vanntettende funksjon. Dette kan resultere i vannlekkasjer gjennom vegger og gulv og fuktskader.
- Konsekvensene av ikke-fagmessig utførelse rundt sluk og klemring på våtrom kan medføre lekkasjer og fuktskader.
- Feil montering av sluk og klemring øker risikoen for vannlekkasjer. Dette kan føre til fuktskader i underliggende konstruksjoner.
- Usikker løsning rundt klemring gir økt risiko for at vann kan trenge ned mellom membranen og sluket. Dette kan føre til lekkasje og fuktskader i underliggende konstruksjoner over tid.

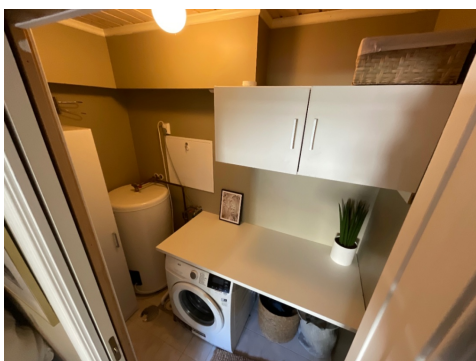
- Mekanisk avtrekk bør etableres.
- Dersom avviket ikke utbedres vil det være fare for dårlig luftskifting og resultere i høy luftfuktighet og utvikling av skader.
- Dårlig ventilasjon på et våtrom kan føre til alvorlige konsekvenser som fuktskader og muggvekst.

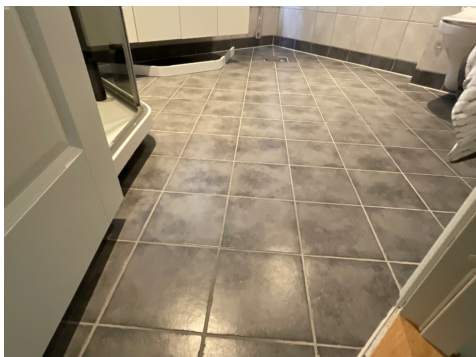
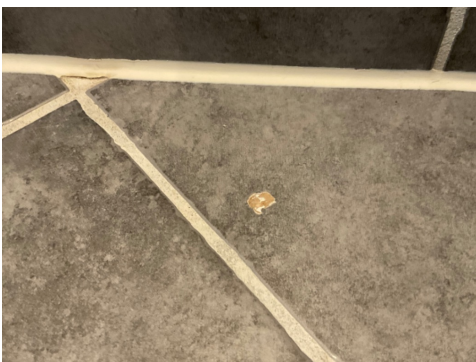
- Til tross for avviket i fall/høydeforskjell til sluk, vil gulvet fortsatt kunne lede vann mot sluket, men med redusert effektivitet. Dette kan potensielt øke risikoen for vannansamling i enkelte områder av badet.
- Selv om bom eller hullid ikke alltid er et umiddelbart problem, bør det overvåkes nøye før eventuell utvikling i sprekker i flisfuger e.l. oppstår. Dette må en foreta tiltak for, for å begrense utviklingen.

Utbedring til ønsket tilstand og standard må påregnes. Endelige kostnader vil avgjøres av ytterligere undersøkelser, og behov for utbedringer.

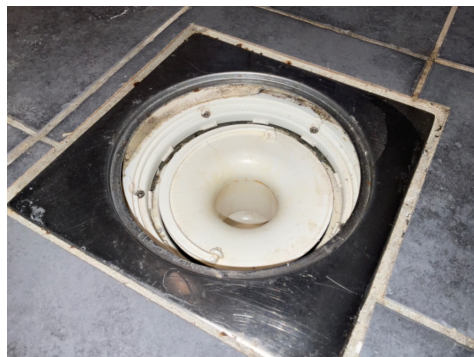
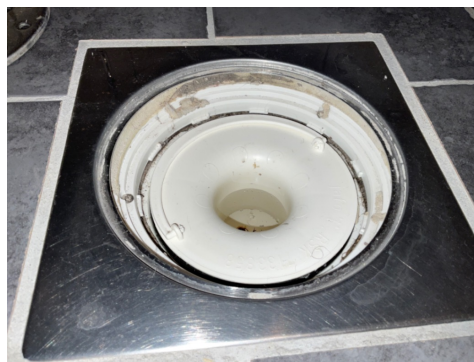
### ! TG 2 Sluk, membran og tettesjikt

- Konsekvensene av ikke-fagmessig utførelse rundt sluk og klemring på våtrom kan medføre lekkasjer og fuktskader.
- Feil montering av sluk og klemring øker risikoen for vannlekkasjer. Dette kan føre til fuktskader i underliggende konstruksjoner.
- Usikker løsning rundt klemring gir økt risiko for at vann kan trenge ned mellom membranen og sluket. Dette kan føre til lekkasje og fuktskader i underliggende konstruksjoner over tid.
- Det er viktig å merke seg at levetiden til en membran varierer basert på kvalitet, installasjon og bruk. Eldre membraner kan bli sprø og sprekke opp, noe som fører til at de mister sin vanntettende funksjon. Dette kan resultere i vannlekkasjer gjennom vegger og gulv og fuktskader.

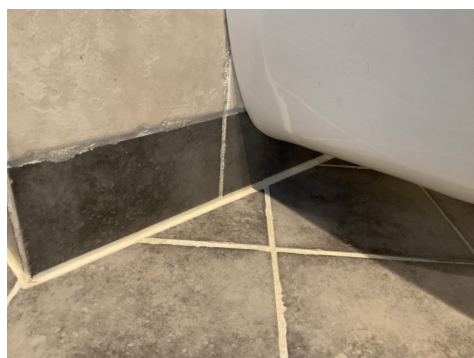
### ! TG 2 Sanitærutstyr og innredning

- Det er ikke påvist tilfredsstillende løsning for å synliggjøre lekkasje fra innebygget systerne.

- Ved implementering av innebygget systerne var det ikke krav om lekkasjesikring, konstruksjonen bør jevnlig observeres.
- Uten dreneringsløsning/lekkasjesikring kan lekkasjer pågå over lang tid uten å bli oppdaget. Dette kan føre til omfattende fuktskader i omkringliggende byggematerialer.

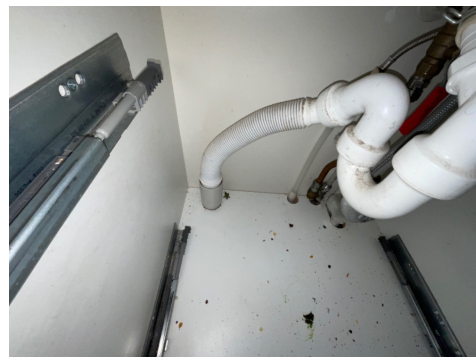
### 1. ETASJE > KJØKKEN

- Det er ikke påvist tegn på at det er montert lekkasjedeteksjon ved oppvaskmaskin/oppvaskkum, dette er et krav på kjøkkenet ut ifra alder.

- Det bør monteres lekkasjedeteksjon ved oppvaskmaskin/oppvaskkum.

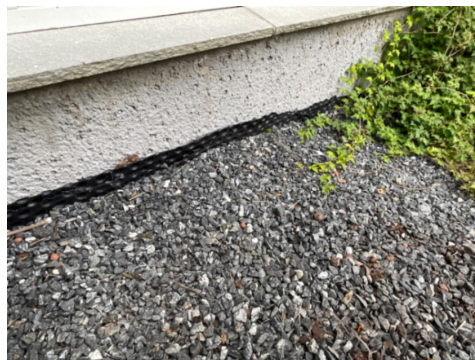
## ! TG 2 Fuktsikring og drenering

- Mer enn halvparten av forventet levetid på drenering er overskredet.
- Det er avvik:

Grunnmursplast mangler klemlist. Dette anbefales å montere. Dette monteres slik at vann ikke kan komme bak fuktsikringen. Det vites ikke tilstand på dreenspapp og evt drenerør under terreng. Det er naturgitt med aldersmessig slitasjegrad.

Utvendig fuktsikring er av stor betydning, fordi dette kan ha direkte årsak til uønsket fuktgjennomgang. Like viktig som den finnes, er om den er montert tilfredsstillende.

- Overvåk tilstanden jevnlig. For å få tilstandsgrad 0 eller 1 må dreneringen skiftes ut, men tidspunktet for når dette er nødvendig er vanskelig å si noe om. Bruken av underetg/kjeller vil og være avgjørende.
- Overvåk tilstanden jevnlig. For å få tilstandsgrad 0 eller 1 må dreneringen skiftes ut, men tidspunktet for når dette er nødvendig er vanskelig å si noe om.

Det anbefales å montere klemlist.
