# Tilstandsrapport

📍 Kistebakkane 16A, 5137 MJØLKERÅEN

# gnr. 182, bnr. 647, snr. 1

Rapportdato: 25.04.2024

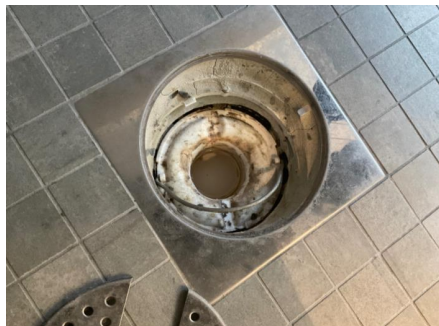
- Det er avvik:

Innhent dokumentasjon

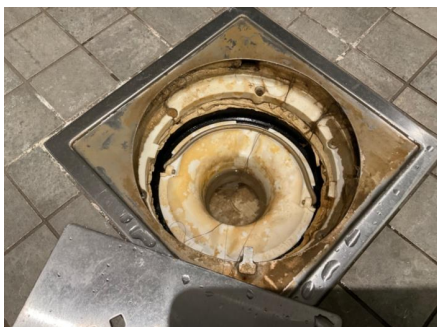
- Det er avvik:

Innhent dokumentasjon

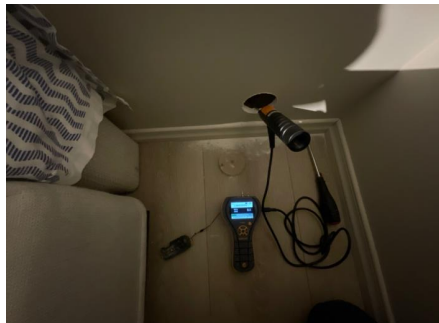
Hulltaking ble utført på soverom, uten funn av unormale fuktverdier.

- Målingen viste vektprosent på 8,6 %.
- Under 16 % anses å være normalt/tørt.
- Mellom 16-20 % anses å være i risikosonen for fukt-/råteskader.
- Over 20 % anses å være fuktig, med høy risiko for fukt-/råteskader
