# Tilstandsrapport

Enebolig

Svenskeveien 558, 1870 ØRJE

Befaringsdato: 03.09.2025

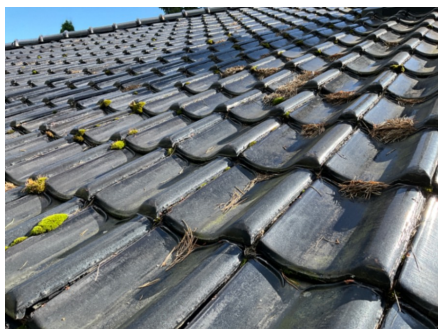
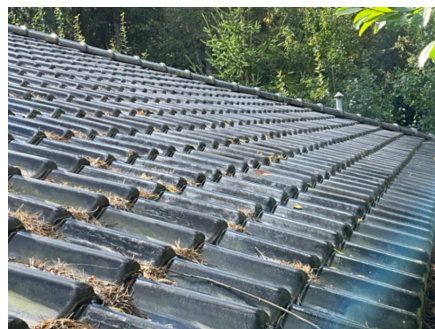
- Takstein har en levetid som overstiger 30 år, og i dette tilfellet er mer enn halvparten av den forventede brukstiden oppbrukt. Påvist stedvis slitasje og skadet stein på taktekingen.

- Lokal utbedring må utføres.
- Andre tiltak:

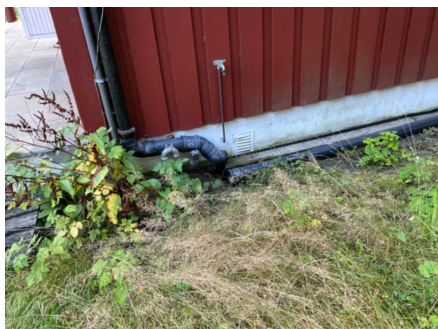
- Manglende snøfangere kan føre til snøras fra taket. Montering anbefales for økt sikkerhet, spesielt over innganger og beferdede områder. Ingen krav ved oppføringstidspunktet.
- Beslag, renner og nedløp har TG 2 på grunn av alder. Jevnlig tilsyn anbefales for å avdekke slitasje og funksjonssvikt. Utsifting kreves for TG 0/1, men tidspunktet er usikkert.
- Takvann må ledes bort fra bygningen for å redusere risikoen for fuktbelastning mot grunnmur og drenering. Uten tiltak kan vann samle seg ved grunnmuren, noe som kan føre til økt fuktinntrengning og mulig skade på bygningskonstruksjonen.

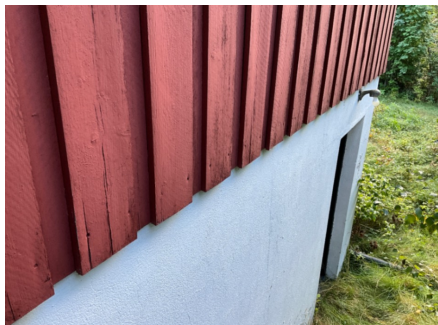
- Det er ingen eller liten lufting i nedre kant av kledning mot grunnmur.
- Det er påvist spredte råteskader i bordkledningen.
- Det er værslitt/oppsprukket trevirke/trepaneler.

- Ikke tilstrekkelig med lufting mellom kledning og yttervegg. God lufting er viktig og skal drenere ned og lede ut vann som trenger gjennom regnskjermen, slippe ut eventuell fuktighet fra indre deler av veggens samt gi mulighet for at fuktighet kan tørke ut fra baksiden av regnskjermen.

- Kledningen viser værslitasje og tørkesprekker samt noe råte. Uten vedlikehold/utbedring kan det oppstå skader og redusert levetid på treverket, samt skader på konstruksjon rundt.

- Det må foretas tiltak for å lukke avviket.

- Vedrørende lufting, kan konstruksjonen fungere med dette avviket, det må dog gjøres utbedringer om avviket skal lukkes. Det vil imidlertid sjelden være økonomisk rasjonelt som et enkeltstående tiltak. Ved bytting av kledning, bør konstruksjon/lufting bygges opp riktig. Det presiseres dog at uten tilstrekkelig lufting bak bordkledningen kan fuktighet som trenger inn bak bordene eller gjennom veggens innenfra ikke tørke opp, noe som øker risikoen for fuktskader.

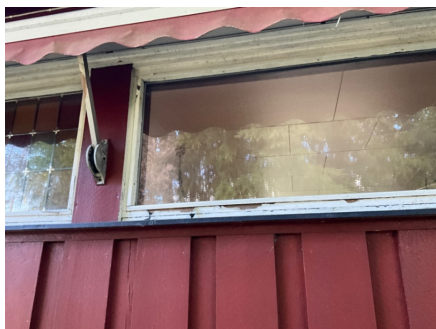
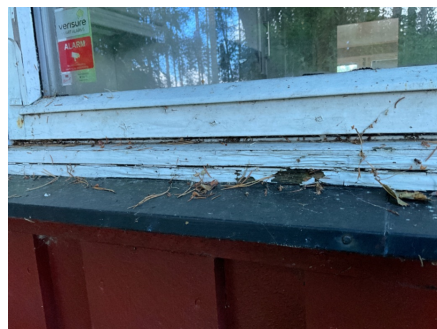
- Det er påvist noen glassruter som er punktert eller sprukne.
- Det er påvist vinduer med fukt/råteskader.
- Karmene i vinduer er slitte og det er sprekker i trevirket.
- Påvist noen vinduer med punktert glass- Årsaken til punkterte glass er som regel at det er kommet en brist i tetningsmassen mellom karm og rute.
- Vinduets karm har synlige sprekker/værslitasje samt enkelte vinduer med råte, som kan svekke funksjon og tetthet over tid, forårsaket av aldring, fukt samt manglende vedlikehold.

- Andre tiltak:
- Slitte vinduskarmen med sprekker og råte bør repareres/vedlikeholdes eller skiftes ut for å sikre tetthet og forhindre fuktskader. Uten tiltak kan skadene forverres og svekke vinduets funksjon og konstruksjon rundt.
- Punkterte vinduer har redusert isolasjonsevne og kan gi dugg mellom glassene. Utsifting bør vurderes for å opprettholde funksjon og komfort.

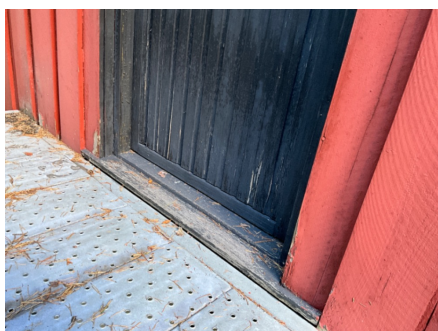
- Det er påvist utetthet/åpning mellom dørblad og dørkarm. Dvs. at kald trekk kan oppstå.
- Karmene i dører er værslitte utvendig og det er sprekker i treverket.
- Det er påvist en utetthet eller åpning mellom dørbladet og dørkarmen, noe som kan tillate kald luft å trenge inn.
- Påvist slitasje på dører, bærer preg av elde og manglende vedlikehold.

- Det må påregnes noe vedlikehold og at enkelte dører må skiftes ut.
- Dører bør vedlikeholdes eller skiftes ut for å bevare funksjon og estetikk. Uten tiltak kan slitasjen forverres, noe som kan påvirke tetthet og brukervennlighet.
- Utettheten mellom dørbladet og karmen bør tettes. Hvis dette ikke utbedres, kan det føre til økt varmetap, kald trekk og høyere oppvarmingskostnader.

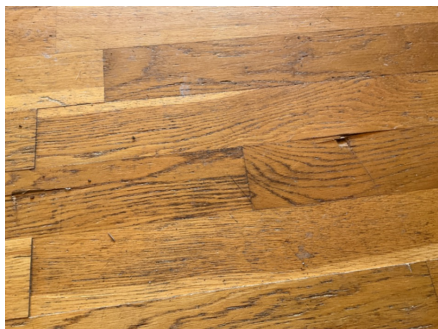
- Det er stedvis påvist synlige skader på overflater.

- Påvist stedvis synlige skader på parketten, hvor slipesjiktet er ødelagt. Ellers påvist slitasje utover normal slitasjegrad. På overflater i underetasje er det påvist fuktskjolder på overflater.

Det vil være naturlig med utskifting/oppussing av enkelte overflater ved eierskifte.

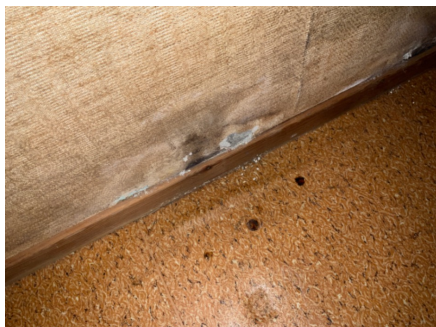
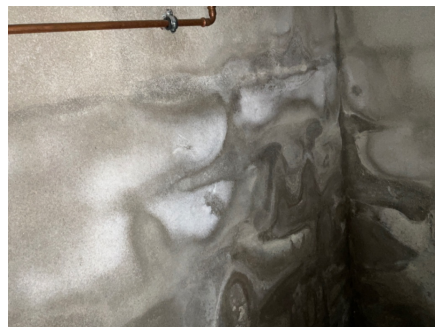
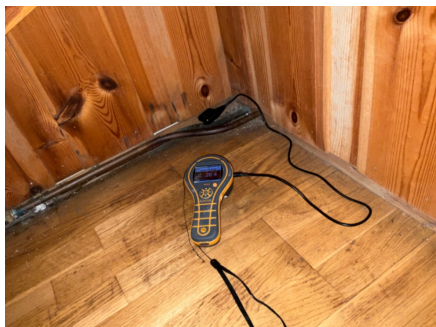
- Det er gjennom målinger påvist høyt fuktnivå i trevegger i underetg./kjeller, det er derfor ikke foretatt hulltaking
  - Det er påvist indikasjoner på noe fuktgjennomtrenging i kjellergulv.
  - Det er påvist indikasjoner på noe fuktgjennomtrenging inn i kjellermur.
- Påvist og målt forhøyede fuktverdier i panel i underetasje, målt ca. 20 vektprosent. Treverk skal ha fukttinnhold lavere enn 15 vektprosent. I treverk med fuktighet over 17 vektprosent, øker faren for råte og muggsoppvekst.
- Påvist en del saltutslag på vegger i underetasje. Saltutslag dannes når fuktighet kommer igjennom mur og krystalliseres på innsiden av kjellermurvegg.
- Takstmannen gjorde fuktsøk direkte på grunnmursvegger ved hjelp av ett Protimeter, påvist unormale verdier.
- Det er ikke montert fuktsperre eller lagt isolasjon mot grunnen, det må derfor påregnes fukt fra grunnen.

- Takstmannen anbefaler at det utføres ytterligere undersøkelser og nødvendige utbedringer. For å forhindre videre skadeutvikling, bør de innføre veggene rives. Gitt alderen på dreneringen, anbefales det at murveggene ikke kles inn, men heller får god luftsirkulasjon for å redusere risikoen for fuktskader.

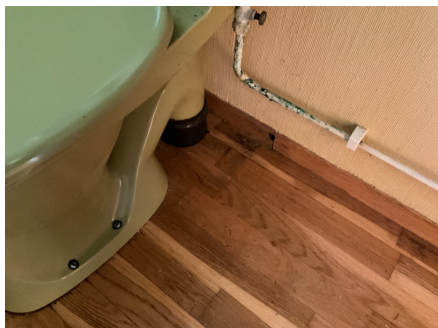
- Toalettrom har kun naturlig avtrekk fra rommet, NS 3600 krever mekanisk avtrekk for å kunne gi TG 0/1.
- Toalettrom mangler tilluftsventilering, f.eks. spalte/ventil ved dør.
- Det er påvist fuktskjolder i overflatene.

- Det bør etableres tilfredsstillende tilluft til toalettrom, f.eks. luftespalte ved dør e.l.
- Mekanisk avtrekk bør etableres på toalettrom.
- Det må foretas ytterligere undersøkelser rundt toalettet. Usikkert om det er en pågående lekkasje eller om det kommer av kondensering.

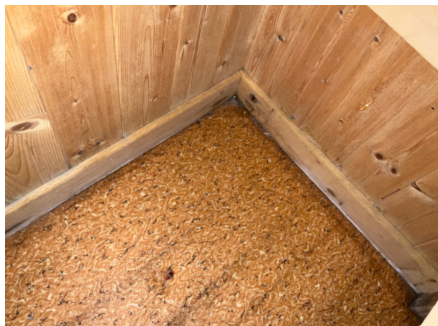
- Det er mulig fuktskade i konstruksjonen.
- Påvist og målt for høye fuktverdier i panel på vegger i badstue, som følge av utilstrekkelig drenering.

- Det må gjennomføres ytterligere undersøkelser.
- Ytterligere undersøkelser må foretas, skader i vegg kan ikke utelukkes.

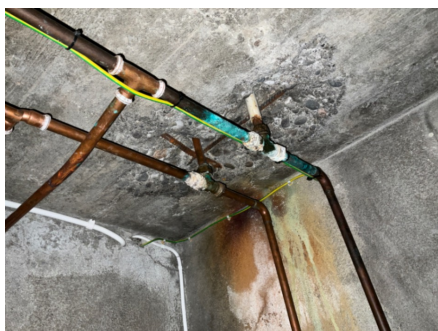
- Kobberrør er over 25 år gamle, og mer enn halvparten av forventet levetid er brukt opp. Tilstandsgrad 2 er satt grunnet alder og økt risiko for slitasje, selv om det ikke er påvist synlige skader.

- Andre tiltak:
- I forbindelse med oppgradering av våtrom vil det være naturlig med utskifting av rør.
- Kobberrørene bør inspiseres og rengjøres ved irrdannelse, og beskyttes mot fukt og kjemikalier. Om korrosjonen er omfattende, kan utskifting være nødvendig for å unngå lekkasjer og dyre reparasjoner.

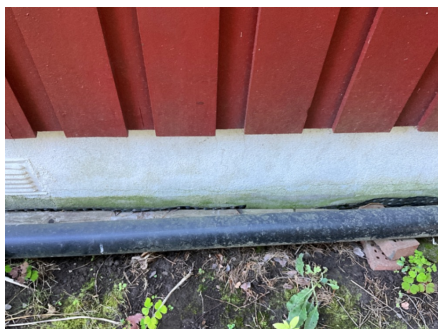
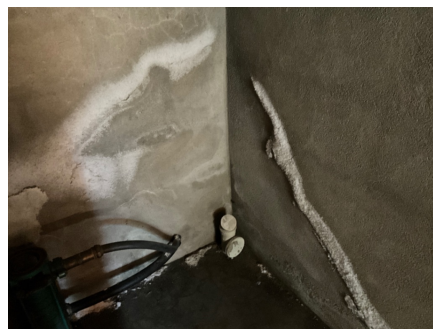
- Mer enn halvparten av forventet levetid på drenering er overskredet.
- Det er ut ifra observasjoner konstatert at drenering/tettesjikt har funksjonssvikt/svært begrenset effekt.
- Utvendig tetting/fuktsikring av grunnmuren er avsluttet under utvendig terreng.

- Dreneringssystemet bør undersøkes nærmere, da funksjonen er usikker. Utilstrekkelig drenering kan føre til fuktinntrengning i kjeller og grunnmur, med risiko for skader på konstruksjonen. Videre vurdering anbefales for å avdekke behov for utbedring.

- Monter topplist på grunnmursplasten for å hindre vanninntrenging bak plasten. Uten denne kan vann trenge inn og øke risikoen for fuktskader i underetasje/kjeller, og skader på grunnmuren.

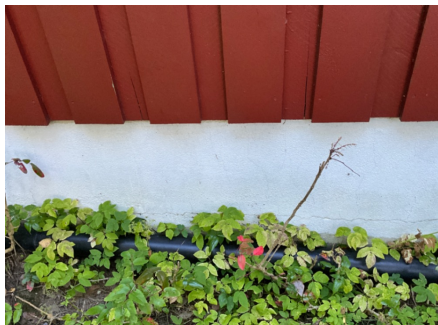
- Grunnmuren har sprekkdannelser.

- Påvist riss/sprekker i mur. Når det oppstår sprekker i puss/mur vil vannbelastningen og faren for frostskaader øke. Skrå sprekker/riss er et symptom på setninger. Horisontal sprekk/riss i grunnmur skyldes sannsynligvis innpressing av kjellervegg. Anbefaler å følge med på videre utvikling.

- Sprekkene bør overvåkes regelmessig for å unngå forverring. Tetting kan bli aktuelt for å hindre vanninntrengning og frostskafer.
