# Ørje- Romslig enebolig med dobbel garasje. Stor tomt på 5408 kvm. Naturskjønn beliggenhet

# Tilstandsrapport

Befaringsdato: 03.09.2025

Rapportdato: 09.09.2025

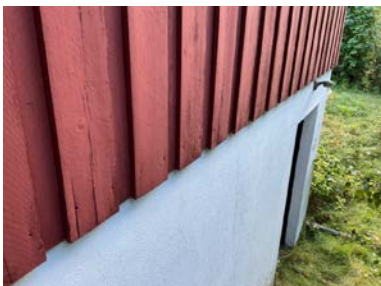
- Vedrørende lufting, kan konstruksjonen fungere med dette avviket, det må dog gjøres utbedringer om avviket skal lukkes. Det vil imidlertid sjelden være økonomisk rasjonelt som et enkeltstående tiltak. Ved bytting av kledning, bør konstruksjon/lufting bygges opp riktig. Det presiseres dog at uten tilstrekkelig lufting bak bordkledningen kan fuktighet som trenger inn bak bordene eller gjennom veggen innenfra ikke tørke opp, noe som øker risikoen for fuktskader.

- Kledningen viser værslitasje og tørkesprekker samt noe råde. Uten vedlikehold/utbedring kan det oppstå skader og redusert levetid på treverket, samt skader på konstruksjon rundt.

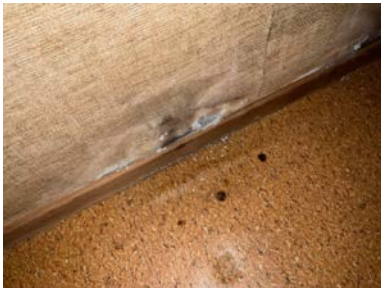
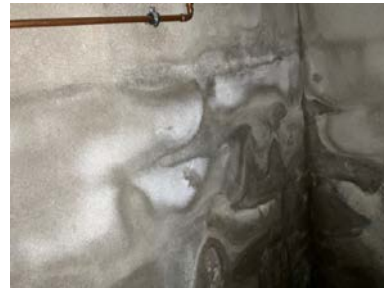
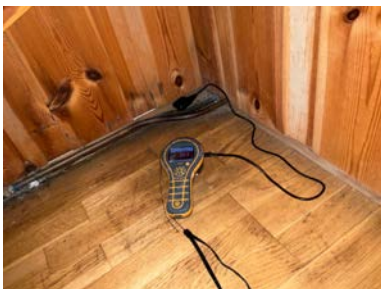
Det er gjennom målinger påvist høyt fuktnivå i trevegger i underetg./kjeller, det er derfor ikke foretatt hulltaking. Det er påvist indikasjoner på noe fuktgjennomtrenging i kjellergulv. Det er påvist indikasjoner på noe fuktgjennomtrenging inn i kjellermur.

Påvist og målt forhøyede fuktverdier i panel i underetasje, målt ca. 20 vektprosent. Treverk skal ha fukttinnhold lavere enn 15 vektprosent. I treverk med fuktighet over 17 vektprosent, øker faren for råte og muggsoppvekst.

Påvist en del saltutslag på vegger i underetasje. Saltutslag dannes når fuktighet kommer igjennom mur og krystalliseres på innsiden av kjellermurvegg. Takstmannen gjorde fuktsøk direkte på grunnmursvegger ved hjelp av ett Protimeter, påvist unormale verdier. Det er ikke montert fuktsperre eller lagt isolasjon mot grunnen, det må derfor påregnes fukt fra grunnen.

- Takstmannen anbefaler at det utføres ytterligere undersøkelser og nødvendige utbedringer. For å forhindre videre skadeutvikling, bør de innførede veggene rives. Gitt alderen på dreneringen, anbefales det at murveggene ikke kles inn, men heller får god luftsirkulasjon for å redusere risikoen for fuktskader.

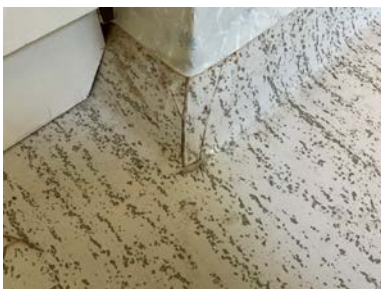
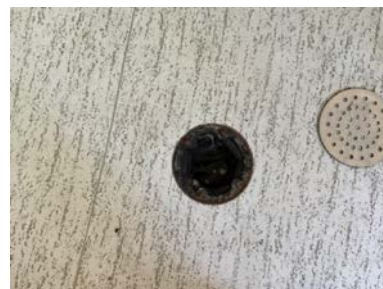
Våtrommet må oppgraderes for å tåle normal bruk etter dagens krav. Eldre vaskerom, med stedvise sår/sprekker i belegg. En må forvente generell oppgradering av våtrommets tettesjikt/membran for at våtrommet skal tåle en normal bruk etter dagens krav (tett våtsone). En samlet TG 3 for rommet er satt med bakgrunn i alder og manglende tetthet i våtsonen på rommet.

- Vaskerommet bør oppgraderes med godkjent tettesjikt for å tåle normal bruk som våtrom etter dagens krav. Rommet kan i dag fortsatt brukes, men manglende tetthet innebærer økt risiko for lekkasjer og fuktskader i tilstøtende konstruksjoner.

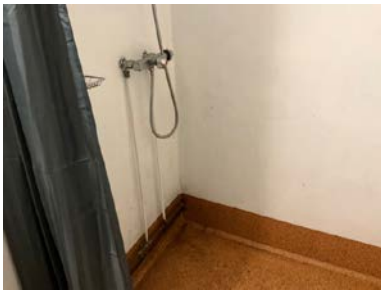
## UNDERETASJE > BAD

Manglende oppgradering av våtrommet medfører høy risiko for at konstruksjonene ikke vil tåle vanlig bruk av vann eller lekkasjer. Selv om det er dusjkabinett, er det fortsatt en betydelig risiko for at våtrommets konstruksjoner ikke tåler lekkasjer. Dette

- Manglende oppgradering av våtrommet medfører høy risiko for at konstruksjonene ikke vil tåle vanlig bruk av vann eller lekkasjer. Selv om det er dusjkabinett, er det fortsatt en betydelig risiko for at våtrommets konstruksjoner ikke tåler lekkasjer. Dette kan føre til fuktskader på tilstøtende konstruksjoner.
- Badet kan fortsatt brukes med et tett dusjkabinett, men det er ingen garantier for fuktsikkerhet ved lekkasjer. For å lukke avviket må våtrommet renoveres med riktig tettesjikt og utførelse. Uten tiltak er det risiko for lekkasjer og fuktskader som kan påvirke tilstøtende konstruksjoner. Jevnlig rensing av sluket er viktig. Feil i tetting rundt sluket er den største årsaken til lekkasjer fra bad. Det er derfor viktig at ikke vannet blir stående over vannlåsen i sluket. Eventuell renovering bør ikke gjøres før drenering er utbedret.

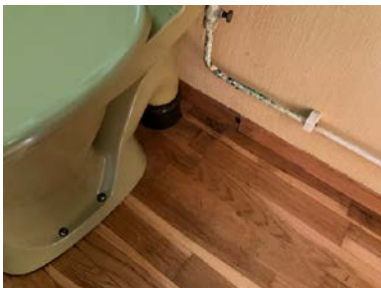
Toalettrom har kun naturlig avtrekk fra rommet, NS 3600 krever mekanisk avtrekk for å kunne gi TG 0/1. Toalettrom mangler tilluftsventilering, f.eks. spalte/ventil ved dør. Det er påvist fuktskjolder i overflatene.

- Det bør etableres tilfredsstillende tilluft til toalettrom, f.eks. luftespalte ved dør e.l.
- Mekanisk avtrekk bør etableres på toalettrom.
- Det må foretas ytterligere undersøkelser rundt toalettet. Usikkert om det er en pågående lekkasje eller om det kommer av kondensering.

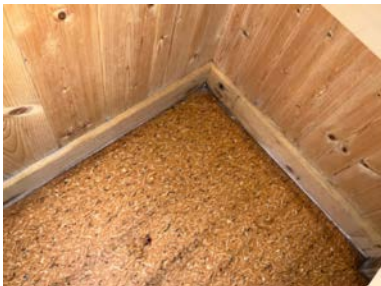
## UNDERETASJE > BADSTUE

Det er mulig fuktskade i konstruksjonen. Påvist og målt for høye fuktverdier i panel på vegger i badstue, som følge av utilstrekkelig drenering.

- Det må gjennomføres ytterligere undersøkelser.
- Ytterligere undersøkelser må foretas, skader i vegg kan ikke utelukkes.

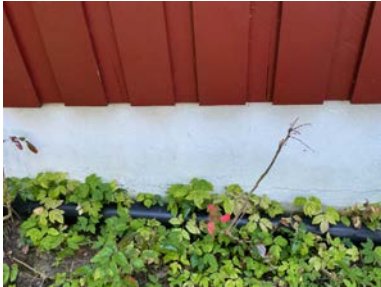
Grunnmuren har sprekkdannelser.

Påvist riss/sprekker i mur. Når det oppstår sprekker i puss/mur vil vannbelastningen og faren for frostskaader øke. Skrå sprekker/riss er et symptom på setninger. Horisontal sprekke/riss i grunnmur skyldes sannsynligvis innpressing av kjellervegg. Anbefaler å følge med på videre utvikling.

- Sprekkene bør overvåkes regelmessig for å unngå forverring. Tetting kan bli aktuelt for å hindre vanninntrengning og frostskaider.
