# Tilstandsrapport

📍 Gamle Beddingvei 25, 1671 KRÅKERØY

# gnr. 423, bnr. 140, snr. 29

Rapportdato: 10.05.2025

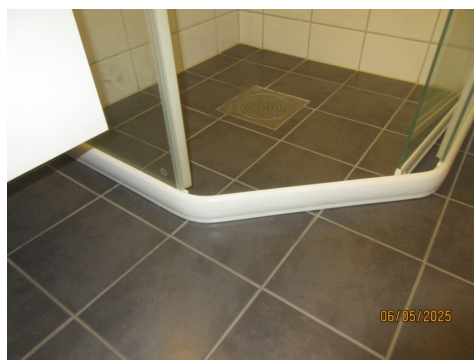
### TG 2 Overflater Gulv

Gulvet er flislagt. Rommet har vannbåren gulvvarme. Fall mot sluk er målt til 26.

Bunnlist på dusjvegg er sannsynligvis fuget tett mot gulvet, dette hindrer fri avrenning til sluk i dusjsjonen.

Det er hjelpesluk utenfor dusjsjonen, men fall fra gulvnivå ved terskel er ikke tilstrekkelig ihht krav. Fall er målt til 11mm til hjelpesluket, krav 25mm.

Det må åpnes under bunnlist slik at vann kan renne til sluk. Badet fungerer med avviket, men er ikke ihht gjeldende krav.

**Kostnadsestimat: Under 10 000**

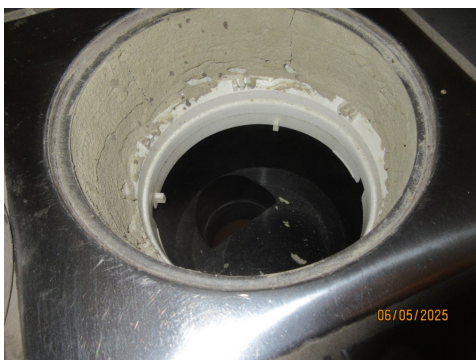
Sluk ved innredning

### TG 2 Sluk, membran og tettesjikt

Det er plastsluk og ukjent tettesjikt/membran fra byggeår.

- Det må gjøres nærmere undersøkelser.

Om mulig bør dokumentasjon fremskaffes. (ikke krav om uavhengig kontroll ihht byggeår.)

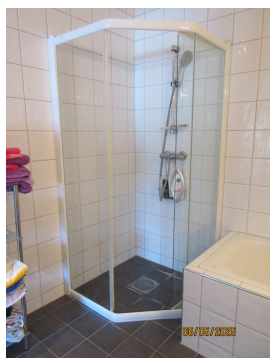
#### Vurdering av avvik:

Det må åpnes under bunnlist slik at vann kan renne til sluk.  
Badet fungerer med avviket, men er ikke ihht gjeldende krav.

**Kostnadsestimat: Under 10 000**

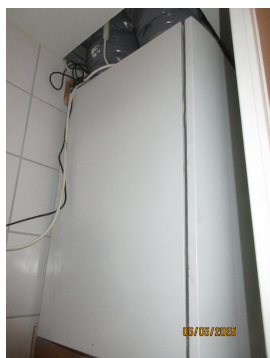
Boligen har balansert ventilasjon. Iflg eier er det nylig utført service og rens av kanaler.

Motror for varmegjenvinner byttes før salg.
