# Tilstandsrapport

Boligbygg med flere boenheter
-

Solhaugveien 7 , 1337 SANDVIKA
-

Befaringsdato: 27.03.2026

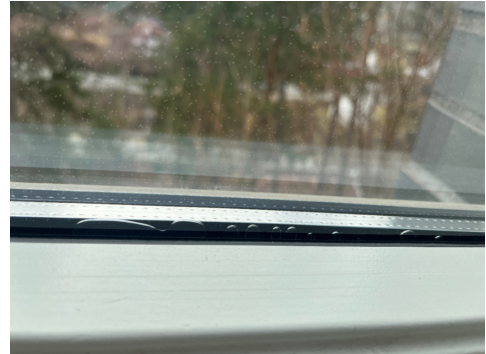
Det registreres tegn på delaminering for glass til vindu i spisestue. Vinduer ble visuelt undersøkt og funksjonstestet under befaringen. Punkterte glass er bare synlige under spesielle omstendigheter og det utelukkes ikke at det kan forekomme flere punkterte glass som ikke ble registrert på befaringstidspunktet.

- Det er påvist noen glassruter som er punktert eller sprukne.

Indikasjoner på punktering av noen glass er registrert.

Tegn på delaminering av glass

- Vinduer med punkterte/sprukne glass må påregnes skiftes ut, enten hele vinduet eller kun selve glassene.

Det anbefales at en fagperson vurderer behov for utskiftning.

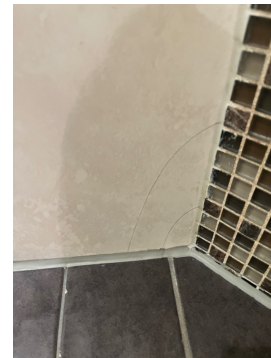
- Det er påvist sprekker i fliser.

Det registreres en veggflis i dusjsonen med oppsprekking, hulrom / bom.

Sprekk og hulrom i flis kan indikere manglende vedhæft til underlaget og bevegelser over tid.

Sprekker i flis dusjsonen

- Dersom tiltaket ikke utføres er det fare for videre skadeutvikling.

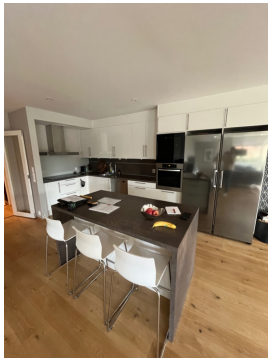
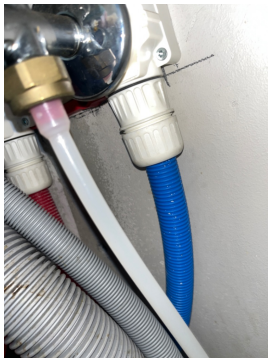
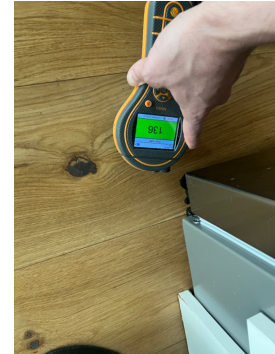
- Det er ikke påvist tegn på at det er montert lekkasjedeteksjon ved oppvaskmaskin/oppvaskkum, dette er et krav på kjøkkenet ut ifra alder.

Manglende lekkasjevarsler kan føre til uforventede skader på konstruksjon ved lekkasje.

Det er ikke påvist lekkasjedeteksjon ved oppvaskmaskin/oppvaskkum. Dette var et krav på oppføringstidspunktet. Forholdet innebærer økt risiko for uoppdagede lekkasjer og økt vedlikeholdsbehov.
