Tilstandsrapport

📍 Ottøysundet 6 , 4234 JELSA

Gnr. 134, Bnr. 111, Fnr. 2

Rapportdato: 01.06.2022

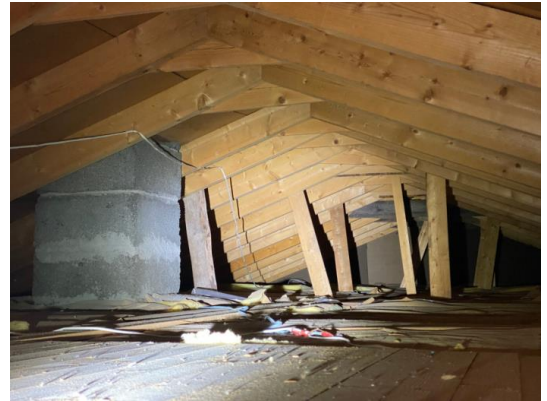
Ufagmessig utførelse på deler av yttertaket.

- Det er avvik:
Ufagmessig utførelse på støtter over stue delen.

- Tiltak:
Anbefaler at det fremlegges dokumentasjon eller kontrolleres nærmere.

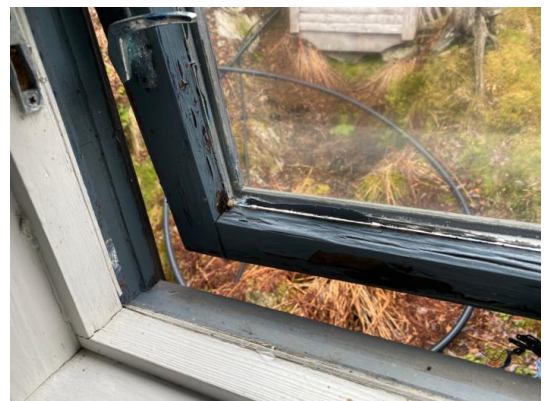
Vindu på toalettrom

- Karmene i vinduer er værslitte utvendig og det er sprekker i trevirket.
- Det er påvist at enkelte vinduer er vanskelig å åpne/lukke.

- Vinduer må justeres.
- Andre tiltak:
• Det må foretas lokal utbedring.
• Det må påregnes noe vedlikehold og at enkelte vinduer må skiftes ut.

Ut fra alder er det påregnelig med utskiftinger på kort sikt.

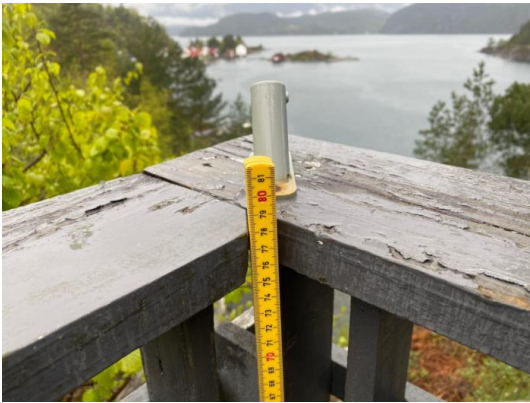
- Rekkverket er for lavt i forhold til dagens krav til rekkverkshøyder.
- Rekkverk er ikke barnesikkert i henhold til dagens krav for avstand mellom spiler.

Normalt slitt gulvbord samt normale skjevheter.

Noe knirk og svikt på deler. Terrasse er laget i enkelt konstruksjonsvirke som var normalt på oppføringstidspunktet.

Anbefaler at rekkverk utbedres slik at det blir barnesikkert.

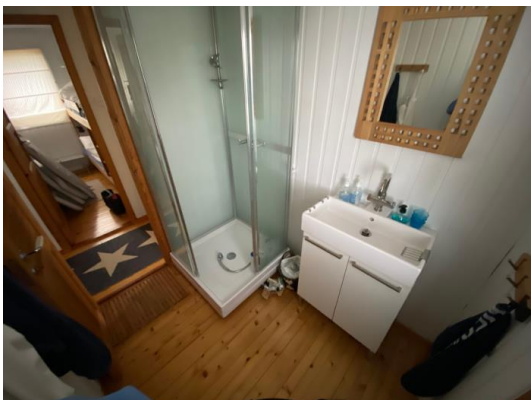
- Våtrommet må oppgraderes for å tåle normal bruk etter dagens krav.

Da det ikke er innlagt vann er rommet ikke bygget som et våtrom med sluk.

Rommet fungerer med dagens bruk.

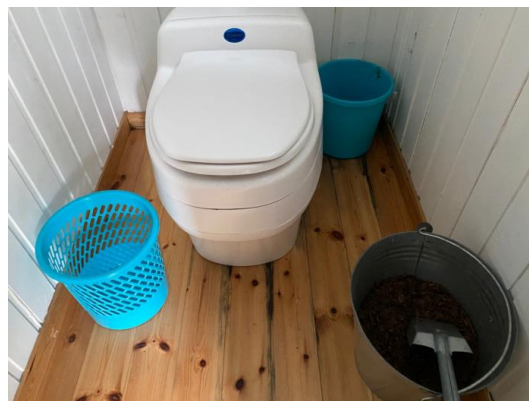
Det er registrert noe fukt/misfarging i gulvet på toalettrommet.

Følge med på utviklingen.
