# Tilstandsrapport

Boligbygg med flere boenheter

Håkons gate 11 A, 0652 OSLO

Befaringsdato: 31.07.2025

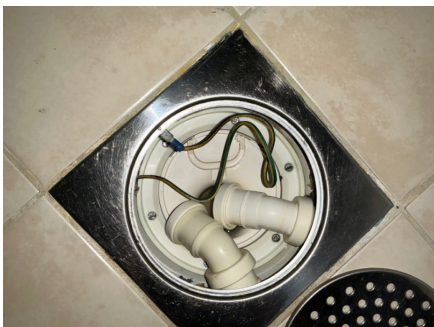
Membran er et fuktsperrende sjikt som skal hindre vann i å trenge underliggende konstruksjoner. Tilstedeværelse og full tilstand kan ikke vurderes ved visuell inspeksjon i rommet.

- Det er avvik:
  - Membranen kan ikke konstateres visuelt, og det foreligger ikke dokumentasjon som etter vurderingskriterier i NS3600 gir TG 2. Nærmere undersøkelser bør påregnes.
  - Sluket har oppnådd mer enn halvparten av forventet levetid. Eldre sluk gir større mulighet for slitasje som kan føre til utettheter.
  - Membranen har nådd en alder der utskiftning nærmer seg. Når membranen eldes, svekkes den gradvis og kan utvikle mindre utettheter som slipper fukt ned i konstruksjonen. Hvor raskt dette skjer avhenger av kvalitet, utførelse og bruk, men regelmessig tilsyn er viktig. En full oppgradering med nytt tettesjikt må på grunn av alderen påregnes innen nær fremtid.
