# Tilstandsrapport

📍 Nedre Skøyen vei 12, 0276 OSLO

# gnr. 3, bnr. 448, snr. 58

Rapportdato: 29.05.2025

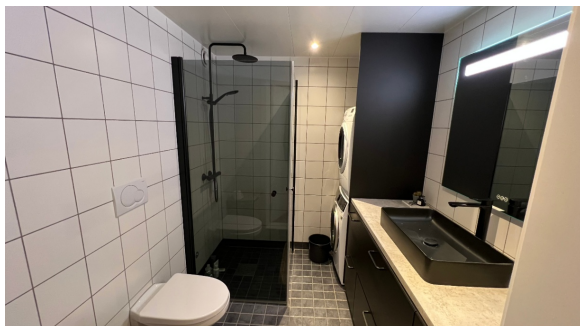
## 1. ETASJE > BAD

Det bemerkes at rommet oppfattes som funksjonelt med dagens bruk, men endret bruk med større fuktbelastning enn i dag kan fremprovosere avvik og på den måten fremskynde behovet for modernisering.

Oppgradering vil være naturlig ved evt. modernisering.

Det anbefales at det dusjes i dusjkabinett med kontrollert rørføring til sluk, inntil baderommet moderniseres.

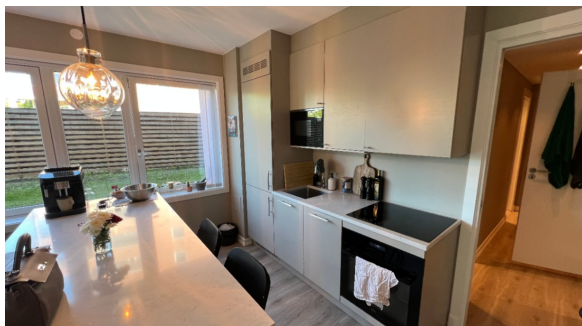
### TG 1 Avtrekk

Tegn til dette ble ikke observert på befaringsdagen.

Eier opplyste at systemet fungerer som det skal.

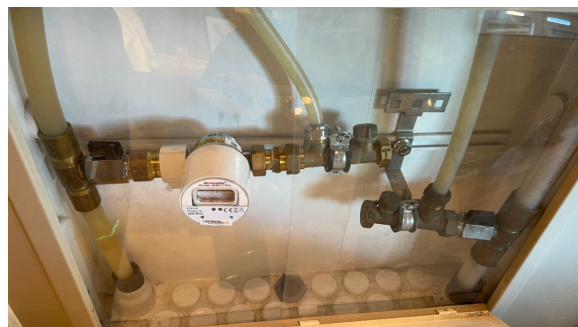
### TG 1 Avløpsrør

Interne og synlig avløpsrør i plast.

Det er ikke opplyst om feil eller mangler vedrørende bygningsdelene, og heller ingen synlige tegn til lekkasje.
