# Tilstandsrapport

Enebolig med inntilbygget garasje

Johan Nygaardsvolds veg 6, 2414 ELVERUM

Befaringsdato: 30.07.2025

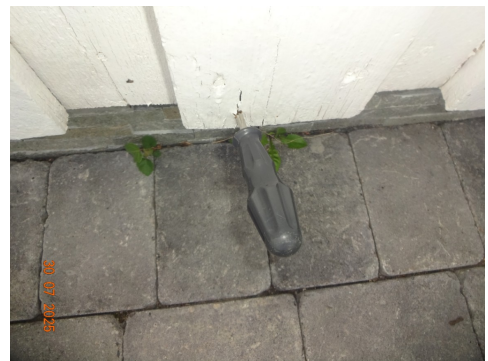
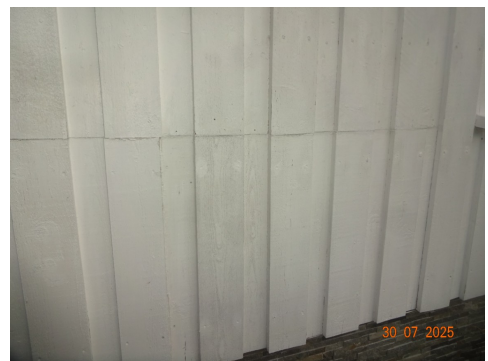
Det er påvist råteskader i enkelte panelender. Se bilde.  
Panel er ført helt ned mot vannbrett, fare for fuktopptrekk og forvittringer.

- Det må foretas tiltak for å lukke avviket.

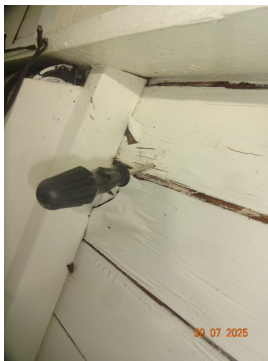
## Takkonstruksjon/Loft - 2

Det er påvist råteskade i undertak over inngang.

- Det må foretas tiltak for å lukke avviket.

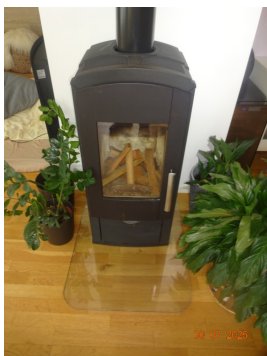
Det er påvist riss i ildstein.

- Det må foretas tiltak for å lukke avviket.

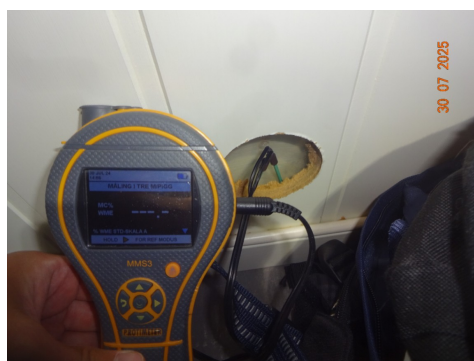
Det er påvist fuktsperre bak platekledning. Skal kun være ett tettesjikt på våtrom.

Det er ikke behov for utbedringstiltak, men bør jevnlig observeres.

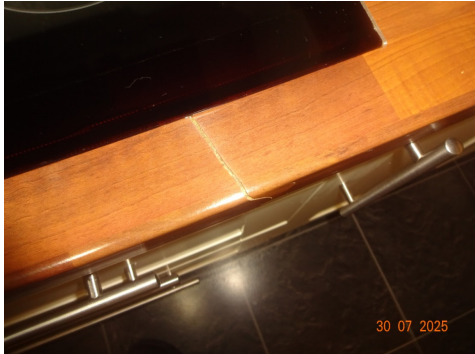
Det er påvist sprekke i benkeplate ved koketopp.

Sprekk i forsokkel.

- Det må foretas tiltak for å lukke avviket.
