Tilstandsrapport

Enebolig

Røyselandsveien 303 , 4480 KVINESDAL

Befaringsdato: 08.05.2026

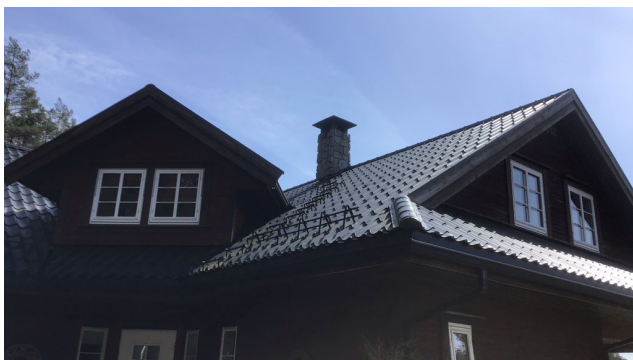
TG 2 Veggkonstruksjon

- Lokal utbedring bør foretas for å øke avstanden mellom terreng og bordkledning.

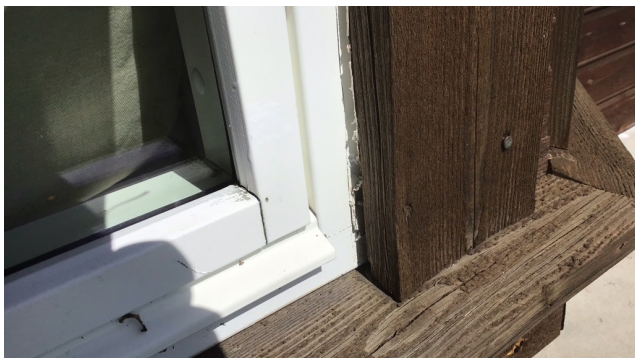
- Det er påvist avvik rundt innsettingsdetaljer.
-Det er uttetheter langs belasting på kjøkkenvindu i nedkant

utettheter langs vindu

-Det bør gjøres tiltak på belastingen lang vindu for å luke avviket

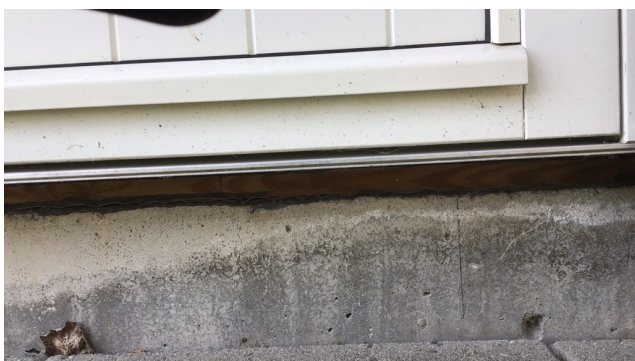
- Det er påvist avvik rundt innsettsdetaljer.
- Det er dører som mangler beslag i underkant, dette bør monteres for å forhindre fukt i å trenge inn i konstruksjonen
- Dør til garasjebod har slitasje og vedlikeholds behov, tiltaks bør gjøres

utettheter under dør

- Andre tiltak:
 - Beslag bør monteres
 - Tiltak på bod dør bør gjøres

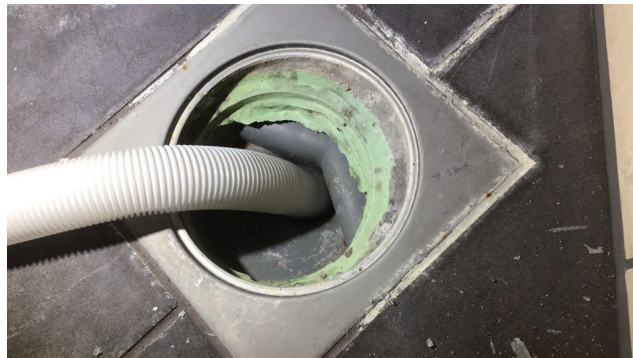
LOFT > BAD

- Sluk har begrenset mulighet for inspeksjon og rengjøring.
- Det er avvik:
-Det er konstatert membran smøret i sluk med feil utførelse, det er ikke konstatert at membran er under klemringen i sluk
-Det er ikke konstatert sluk under innebygget badekar da badekar er innebygget

-Det må gjøres videre undersøkelser av membran arbeider , innhent dokumentasjon om mulig

-Det må gjøres videre undersøkelser av sluk under badekar, tilgangen må etableres for inspeksjon og renhold

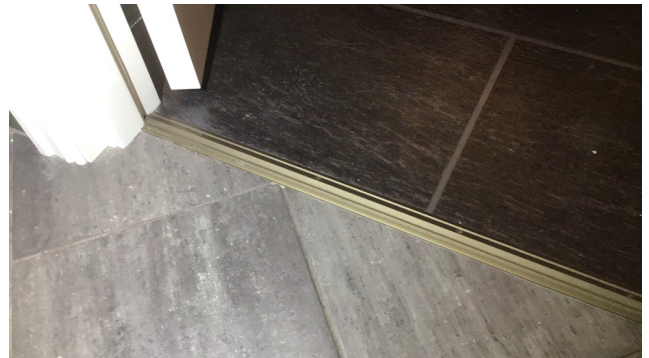
1 ETASJE > BAD

- Det er påvist avvik i fallforhold til sluk i forhold til krav i forskrift på byggetidspunktet.
- Krav til fall er ikke oppfylt og gulvet er tilnærmet flatt (har ikke motfall).

-Det er lite (5mm) fall fra dør til sluk og fall i fra sluk mot toalett som øker faren for vannansamling på gulvet som ikke går til sluk men kan lekke ut av rommet

-Badegulvet bør moderniseres med riktig fall til sluk i henhold til teknisk forskrift

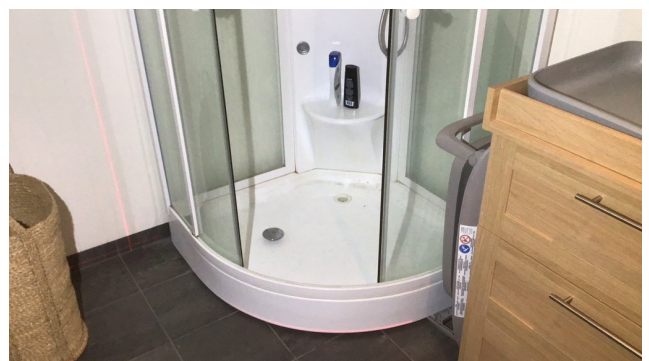
1 ETASJE > BAD

- Det er avvik:
 - Tilgang til sluk må bedres både for inspeksjon og rengjøring.
 - Det er mangelfull oppkant i dør
 - Det er ukjent membran løsløsing på badet da sluk ikke er tilgjengelig for inspeksjon og det mangler oppkant i dør

ikke tilgang til sluk under dusjkabinett

- Ved mangelfull tilgang til sluket blir det både umulig å rengjøre sluket og å oppdage/utbedre skader i membranen/f
- Det må etableres oppkant i dør
- Det må gjøres videre undersøkelser av tettesjikt på badet, innhent dokumentasjon om mulig

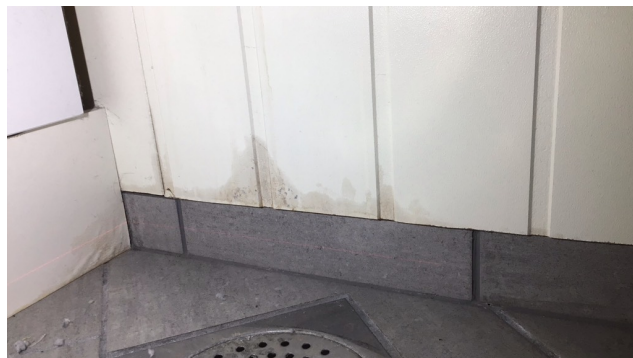
1 ETASJE > VASKEROM

- Det er uegnede materialer i våtsoner.
- Det er registrert fukt skader i nedkant panel

fukt skader i nedkant panel

- Uegnede materialer må fuktbeskyttes/utskiftes.

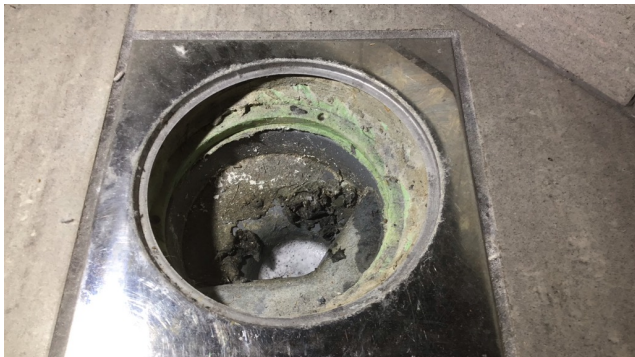
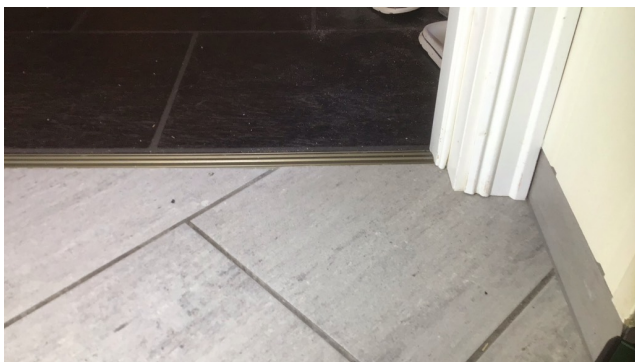
1 ETASJE > VASKEROM

- Det er avvik:
 - Membran er synlig i sluk men slukmansjett kan ikke konstateres, videre undersøkelse er nødvendig innhent dokumentasjon om mulig.
 - Det er mangelfull oppkant u underkant dør som øker faren for vannlekkasje ut av rommet.

Mangelfull oppkant i dør

- Tiltak:
 - Det må gjøres videre undersøkelser av vaskerommet, innhent dokumentasjon om mulig.
 - Det må gjøres tiltak under dør med å øke høyden
