Røyselandsveien 303, 4480 KVINESDAL

**Røyseland. Stor meget pen
enebolig fra 2008 med dobbel
garasje. Usjenert med flott utsikt
på solrik tomt!**

Befaringsdato: 08.05.2026

Rapportdato: 19.05.2026

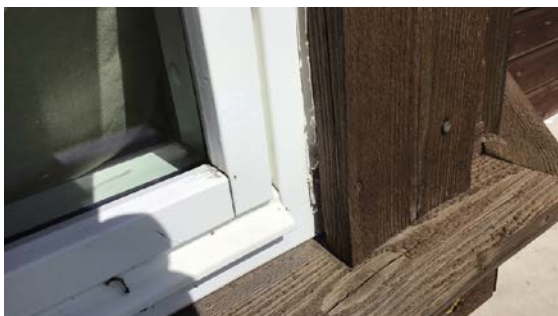
- Det er påvist avvik rundt innsettsdetaljer.
-Det er uttetheter langs belisting på kjøkkenvindu i nedkant

utettheter langs vindu

-Det bør gjøres tiltak på belastingen langs vindu for å luke avviket

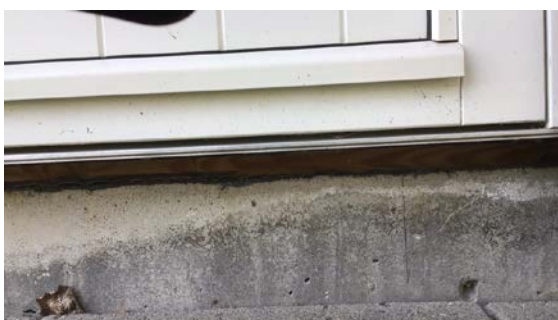
- Det er påvist avvik rundt innsetningsdetaljer.
- Det er dører som mangler beslag i underkant, dette bør monteres for å forhindre fukt i å trenge inn i konstruksjonen
- Dør til garasjebod har slitasje og vedlikeholds behov, tiltaks bør gjøres

utettheter under dør

- Andre tiltak:
 - Beslag bør monteres
 - Tiltak på bod dør bør gjøres

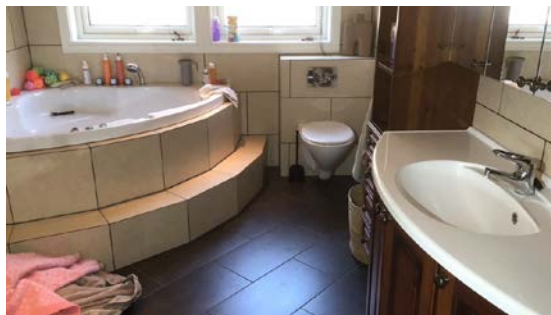
LOFT > BAD

- Det er ikke påvist tilfredsstillende løsning for å synliggjøre lekkasje fra innebygget sisterner.

- Ved implementering av innebygget sisterner var det ikke krav om lekkasjesikring, konstruksjonen bør jevnlig observeres.

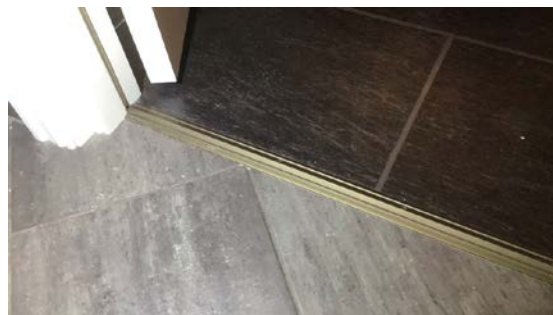
1 ETASJE > BAD

- Det er påvist avvik i fallforhold til sluk i forhold til krav i forskrift på byggetidspunktet.
- Krav til fall er ikke oppfylt og gulvet er tilnærmet flatt (har ikke motfall).

-Det er lite (5mm) fall fra dør til sluk og fall i fra sluk mot toalett som øker faren for vannansamling på gulvet som ikke går til sluk men kan lekke ut av rommet

- Det må foretas utbedring av fallforhold.

- Til tross for avviket i fall/høydeforskjell til sluk, vil gulvet fortsatt kunne lede vann mot sluket, men med redusert effektivitet. Dette kan potensielt øke risikoen for vannansamling i enkelte områder av badet.
- Badegulvet bør moderniseres med riktig fall til sluk i henhold til teknisk forskrift

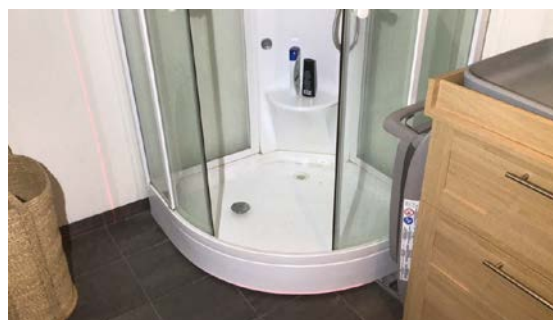
ikke tilgang til sluk under dusjkabinett

- Tiltak:
 - Ved mangelfull tilgang til sluket blir det både umulig å rengjøre sluket og å oppdage/utbedre skader i membranen/f
 - Det må etableres oppkant i dør
 - Det må gjøres videre undersøkelser av tettesjikt på badet, innhent dokumentasjon om mulig

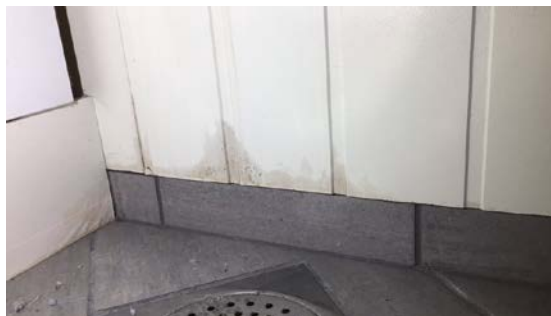
Det er uegnede materialer i våtsoner. -Det er registrert fukt skader i nedkant panel.

fukt skader i nedkant panel

- Uegnede materialer må fuktbeskyttes/utskiftes.

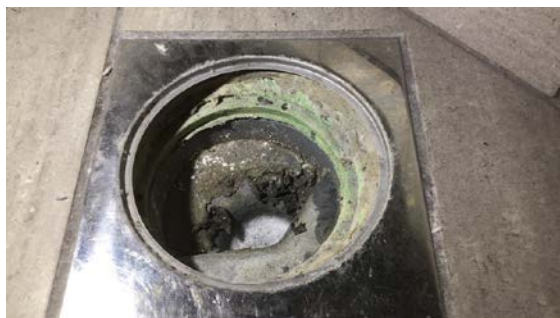
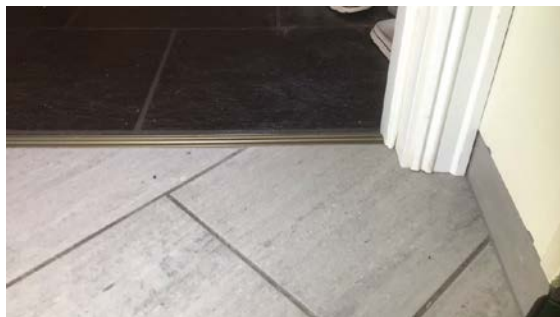
-Det er mangelfull oppkant u underkant dør som øker faren for vannlekkasje ut av rommet.

Mangelfull oppkant i dør

- Tiltak:
 - Det må gjøres videre undersøkelser av vaskerommet, innhent dokumentasjon om mulig.
 - Det må gjøres tiltak under dør med å øke høyden
