# Tilstandsrapport

Fritidsbolig

Aurtjernåsvegen 91, 3528 HEDALEN

Befaringsdato: 05.09.2024

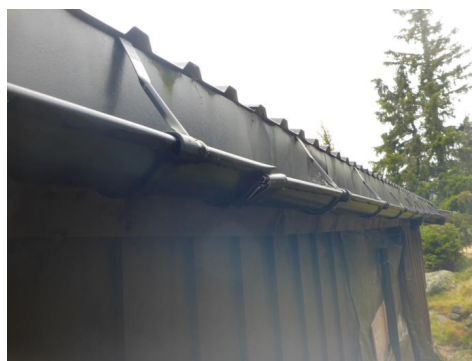
Takrenner mot nord har gått fra hverandre i skjøt. Som følge av knekt pipe har det også oppstått skader på pipebeslag, slik at dette er utett.

Viser takrenne med lekkasje i skjøt.

Takrenne med lekkasje og manglende nedløp må utbedres. Takvann bør ikke ledes under hytta, men ut til siden for hytta.

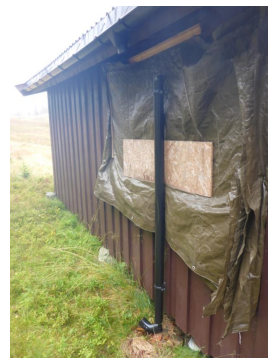
Viser takrenne med manglende nedløp.

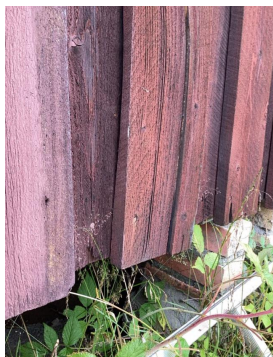
Viser kledning som er oppsprekt og værslitt.

- Tiltak:
- Kledning har behov for lokale utbedringer og et generelt vedlikehold. Luftet kledning var ikke vanlig ved oppføringstidspunktet. Skulle ytterveggene kles på nytt vil det være hensiktsmessig å etablere lufting.

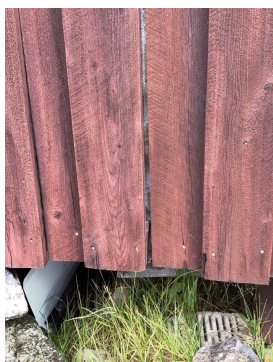
Viser åpninger mellom kledningsbordene.

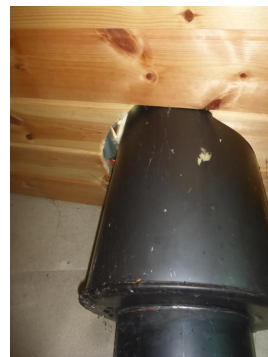
Som følge av utett pipebeslag har det kommet fukt inn i takkonstruksjonen. Dette omfanget må undersøkes nærmere. Det er registrert spor etter skadedyr som har tatt seg opp i takkonstruksjonen, mulig røyskatt. Skadeomfanget bør kartlegges nærmere.

Viser utetthet/dagslys rundt pipe sett fra kjøkken.

Ytterligere undersøkelser må gjøres, og åpninger må tettes slik at en unngår at skadedyr tar seg inn i takkonstruksjonen.

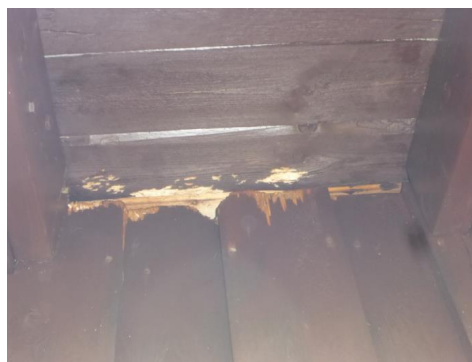
Viser klore-/gnagemerker under takutstikk etter skadedyr.

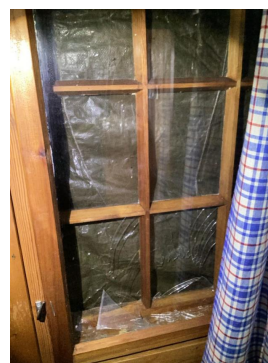
- Det er påvist at enkelte vinduer er vanskelig å åpne/lukke.
- Det er påvist noen glassruter som er punktert eller sprukne.
- Karmene i vinduer er slitte og det er sprekker i treverket.
- Det er avvik:

Viser knuste ruter i kjøkken.

Vinduer har behov for utskiftning.

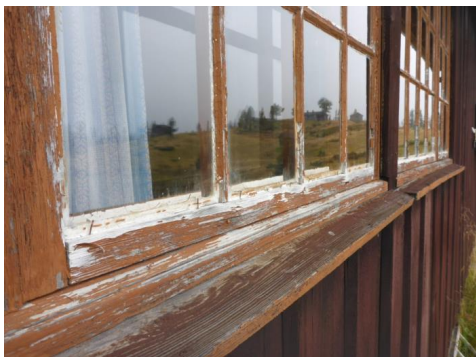
Viser vindu med manglende kitt og stor værslitasje.

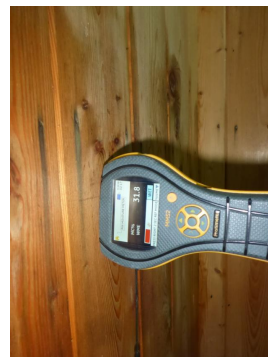
Registrert fuktskjolder og fukt overflater himling, vegger og gulv i kjøkken, som skyldes lekkasje rundt pipe. Det ble også registrert fuktskjolder utenom område rundt pipe, her ble det ikke målt fukt på befaringen.

Viser fuktmåling i skillevegg mellom kjøkken og stue med høye verdier av fukt.

Skadeomfanget må kartlegges ytterligere, dvs skillevegg og gulv må åpnes.

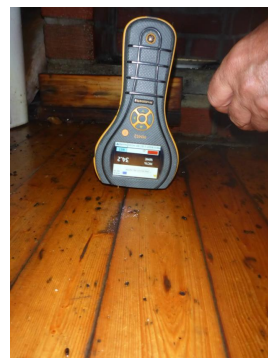
Viser fuktmåling i gulv på kjøkken med høye verdier av fukt.

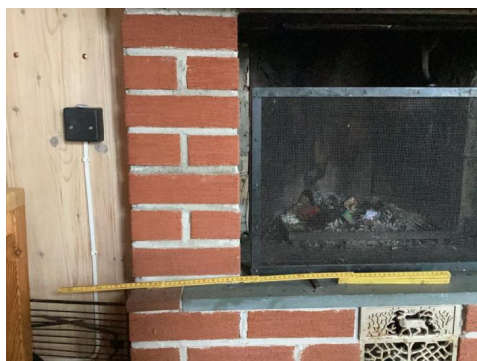
- Avstanden mellom ildstedet og brennbart materiale er for liten.
- Ildfast plate mangler på gulvet under/foran ildstedet.
- Det er avvik:

Viser for liten avstand fra ildrom peis til brennbart.

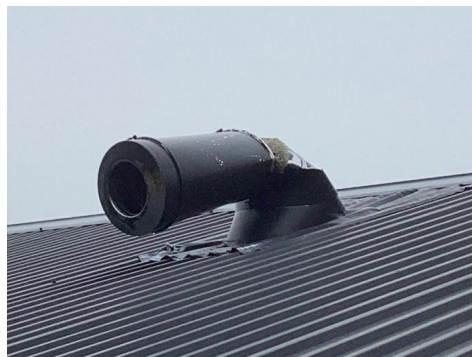
Viser stålpipe knekt over tak.

Pipe må skiftes.

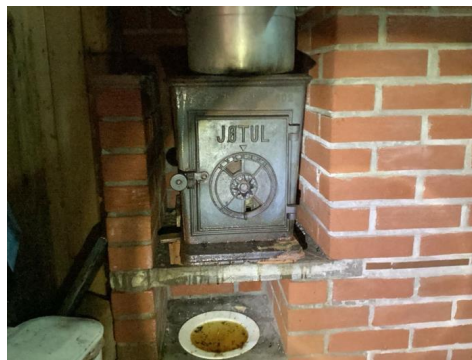
Viser vedovn som ikke er montert etter anvisning.

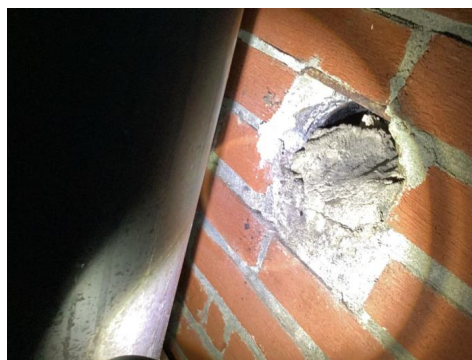
Viser ufullstendig gjenmurt pipe.

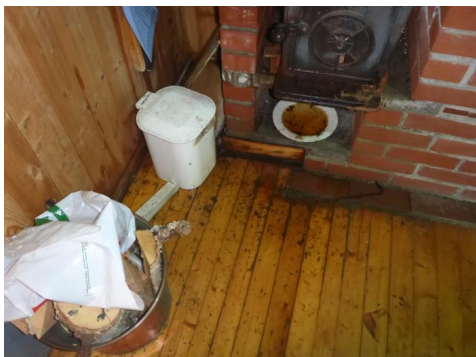
Viser frittstående vann på gulvet i kjøkkenet på befaringdagen.

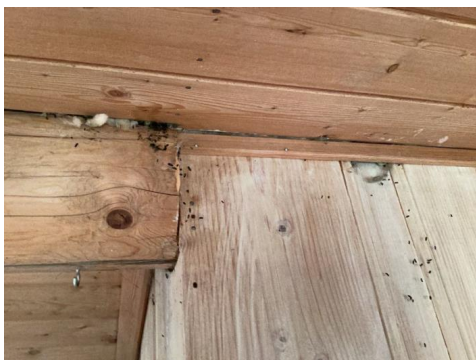
Viser spor etter mus i takkonstruksjon.

Ytterligere undersøkelser må gjøres, og åpninger må tettes slik at en unngår at mus tar seg inn i bygningen. Skjulte skader i konstruksjoner kan ikke utelukkes da mus har tatt seg gjennom konstruksjoner og inn i bygningen.

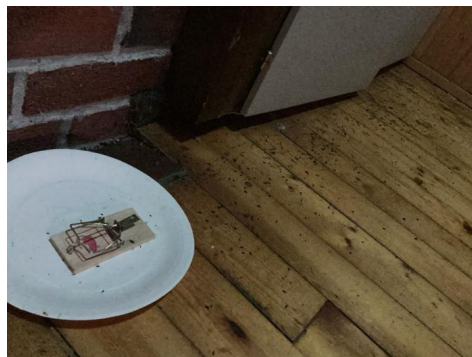
Viser spor etter mus i kjøkken.

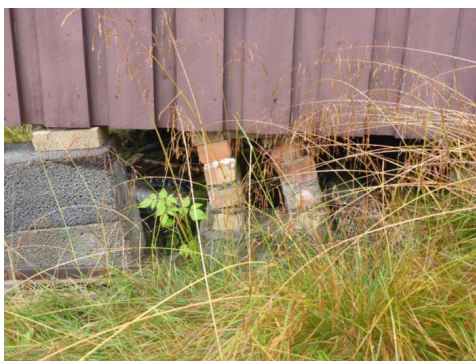
Grunnet enkel og utilstrekkelig fundamentering har det oppstått setningsskader og skjevheter på pilarer. Skjevhetene har naturligvis forplantet seg videre oppover i konstruksjonene.

Viser pilarer med setninger/skjevheter.

For å få tilstandsgrad 0 eller 1 må det fundamenteres på nytt.
