Leilighet  
Rådmann Paulsens gate 54  
1473 Lørenskog

**Boligens tekniske tilstand:**

Dato: 04/06/2025

| Befaringsdato: | 28.05.2025 |

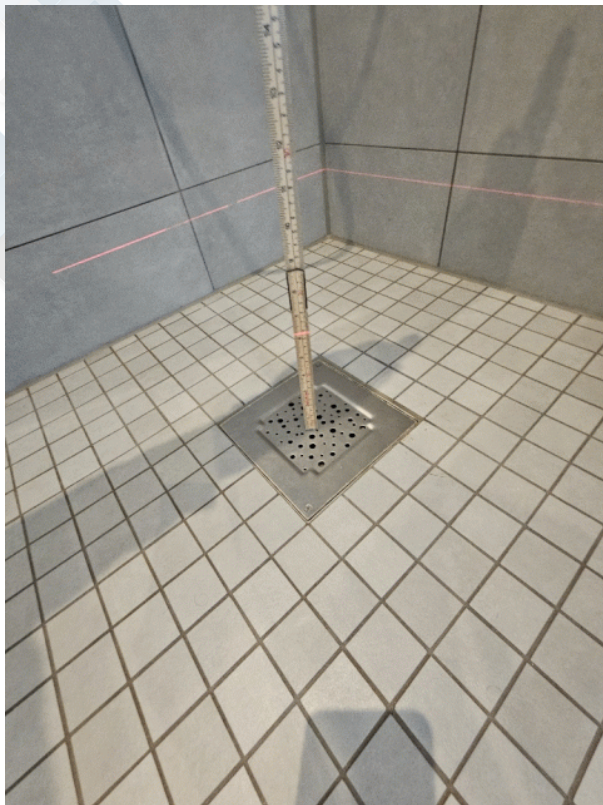
#### TG 2 1.1.2 Overflate gulv

Det er ikke påvist riss og sprekker.  
Det er ikke påvist sprekker i fuger.  
Det er ikke påvist bom (hulrom) under fliser.  
Det er ikke påvist spor etter råteskade, muggvekst eller skadedyr.  
Det er ikke påvist tilfredsstillende fall til sluket. Se under.  
Terskel er vurdert som tilfredsstillende.  
Det er ikke påvist tilfredsstillende høydeforskjell fra toppen av sluket til toppen av membranen ved dørterskelen. Se under.  
Det er ikke påvist flekker eller andre skader.

Det ble utført en enkelt test av overflatene der det registreres ikke tilfredsstillende fall på gulv mot sluk.

Det er ikke tilfredsstillende høydeforskjell fra toppen av sluket til toppen av membranen ved dørterskelen. Det ble målt til 20 mm, mens kravet er 25 mm. Nedsenket dusjsone er kun 2 mm høy på det høyeste punktet. TG2 I henhold til TEK17 kan en nedsenket dusjsone ha en høyde på 25 mm, men det avhenger av spesifikke krav til trinnfrihet og fall til sluk. Generelt skal gulvet ha tilstrekkelig fall til sluk for å sikre god avrenning, og det finnes ulike måter å utforme dusjsonen på for å oppfylle forskriftene.
