# Tilstandsrapport

Rekkehus

Myrvangvegen 51C , 2335 STANGE

Befaringsdato: 17.03.2026

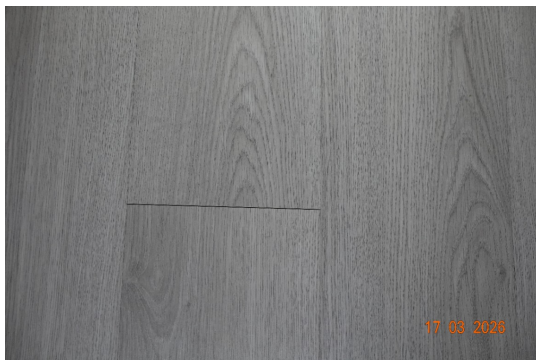
### ! TG 2 Overflater

**Vurdering av avvik:**  
• Det er påvist andre avvik:  
Det er påvist glippe i laminatgulv i stue/kjøkken.

Det bør utbedres glippe i laminatgulvet.  
Konsekvensen av å ikke utbedre dette kan være redusert levetid på gulvet.

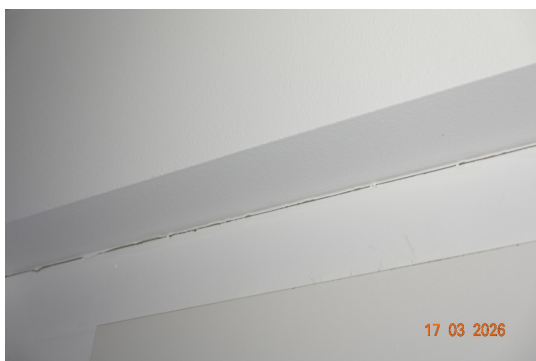
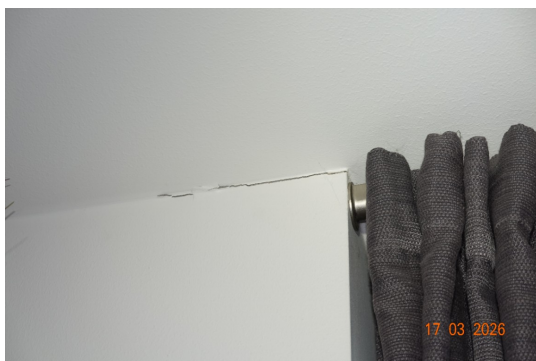
## TG 2 Overflater - 1

Det er påvist stedvis oppsprekking i overgang vegg/himling i 2. etasje.

Oppsprekningen i overgangen mellom vegg og himling bør utbedres for å hindre videre sprekke dannelse.  
Dersom tiltak ikke gjennomføres, kan det føre til økt vedlikeholdsbehov og redusert estetisk verdi.

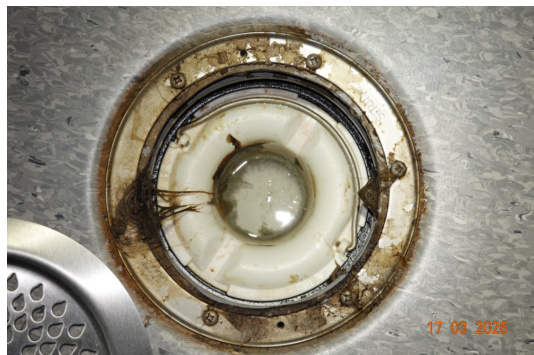
### ! TG 1 Sluk, membran og tettesjikt

Plastsluk.  
Synlig våtromsbelegg under klemring.

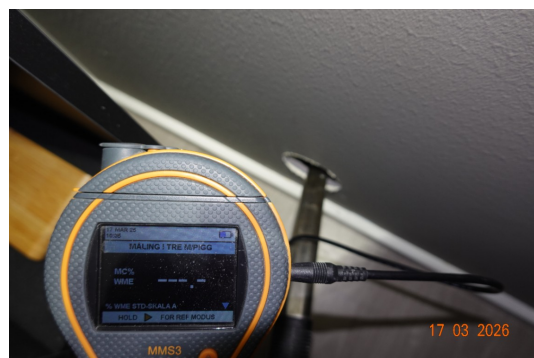
### ! TG 0 Tilliggende konstruksjoner våtrom

Hulltaking er foretatt nederst på delevegg mot våtsonen. Ved bruk av fuktmåler ble det ikke registrert unormale verdier.

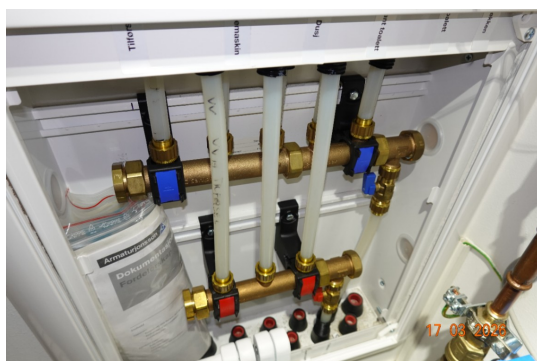
### TG 1 Vannledninger

Stoppekran og vannmåler plassert i bod under trapp.

Vannledninger av rør i rør. Del med kobberør.

Montert lekkasjestopper.

Koblingskap for vannrør innfelt i vegg i bod under trapp.

Etablert drensåpning for eventuelt lekkasjevann.

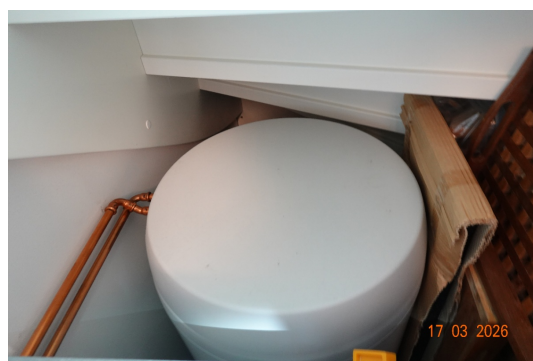
### TG 1 Varmtvannstank

Varmtvannsbereder plassert i bod under trapp, 112 liter fra 2018.

Fast tilkoblet.

Sluk i gulv ved varmtvannsbereder.
