# Nedre Lundestranda 38 4460 MOI

## Tilstandsrapport Eierskifte

Boligtype: Enebolig

Byggeår: 1972

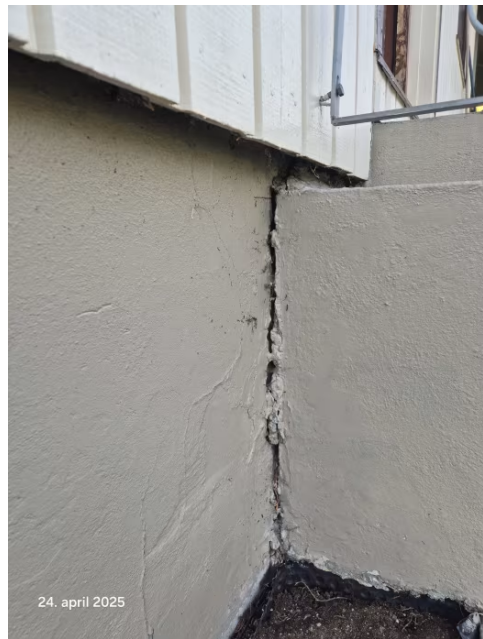
Skjøt som har løsnet.

Støpt platting må holdes under oppsyn, ved videre utglidning må tiltak iverksettes.  
Åpne skjøter må tettes.

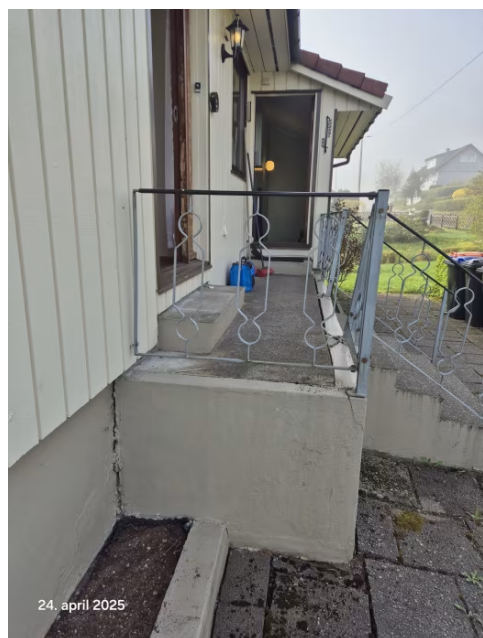
Plattingen som danner inngangspartiet, har setningsskader.

Riss og sprekker i mur finnes.  
Spesielt ved inngangsparti er det større setningsskader.

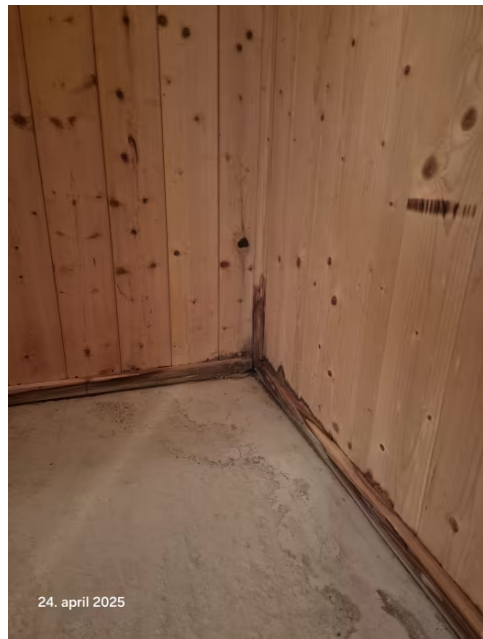
Sort område på panelet markerer fukskade.

Det er registrert fuktskader nede ved gulvet på tre-panelet i en av bodene.  
Det er foretatt hulltaking for å sjekke for fukt bak panelet, og det er også her registrert fuktighet.  
Tyder på at dreneringen ikke fungerer som den skal lenger.

Utforede vegger i underetasjen må undersøkes nærmere, rivning av disse overflatene må påregnes.  
Dreneringen av grunnmuren må undersøkes nærmere, sannsynligvis må denne skiftes.

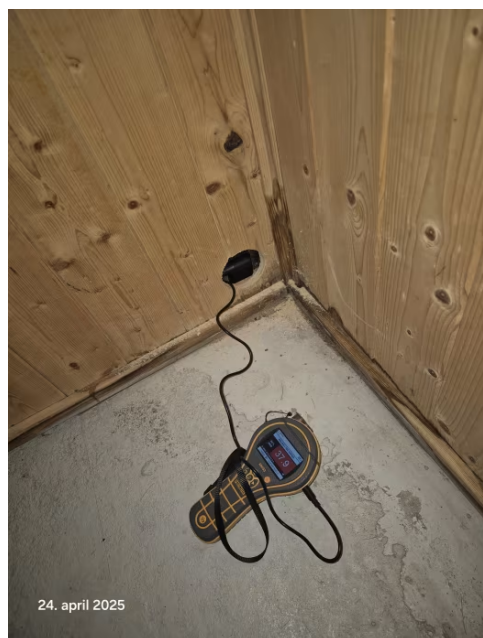
40% fuktighet registrert inne i utforet konstruksjon.

Det skal ikke overstige 15-16% i treverk inne i bolig.

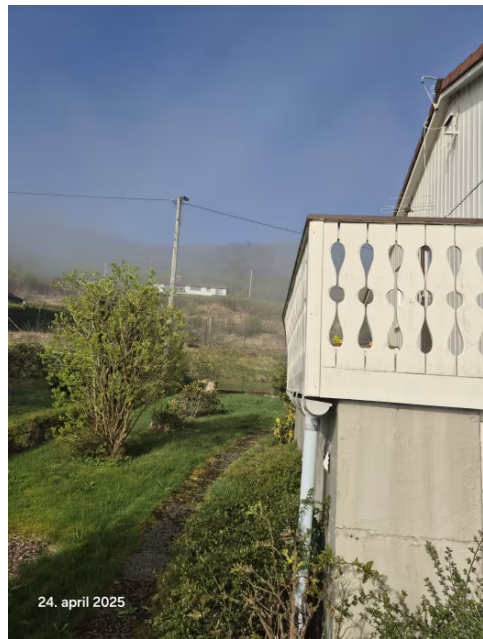
Bildet viser rekkeverk som er løst, og henger utover.

| Type | Balkong, Terrasse |
|---|---|
| Rekkeverk på terrasse har råteskader på søylene. Rekkeverket er også løst. Høyden på rekkeverket er under 90cm, som ikke er i tråd med dagens krav til rekkeverkshøyde.<br>Platting på terrasse har avskallinger og er værslitt.<br>Terrassebord på balkong er værslitt. | |

Platting på terrasse trenger vedlikeholdsarbeider. Rekkverk på terrasse må skiftes ut. Terrassebord på balkong må skiftes ut. Rekkverk på balkong trenger vedlikehold.

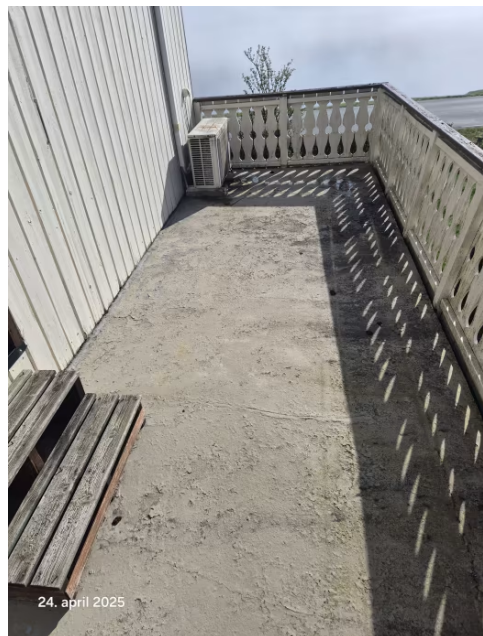
Bildet viser platting som trenger vedlikehold, samt innside av rekkeverk som har råteskader ved innfestning.

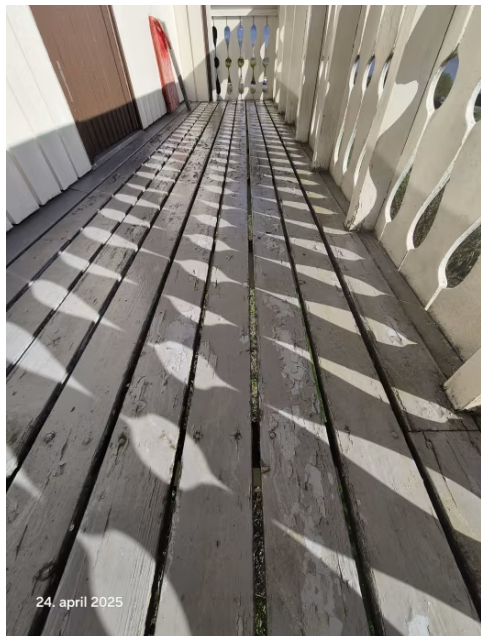
Terrassebord på balkong er klare for utskiftning.

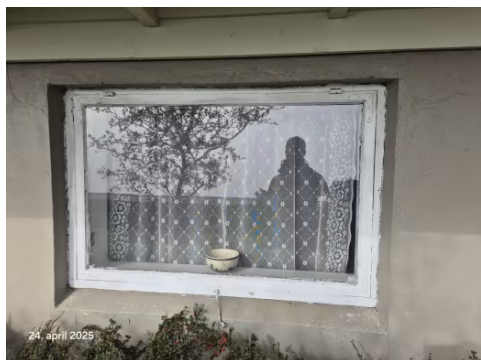
Vindu med 1-lags glass inn til underetasjen.

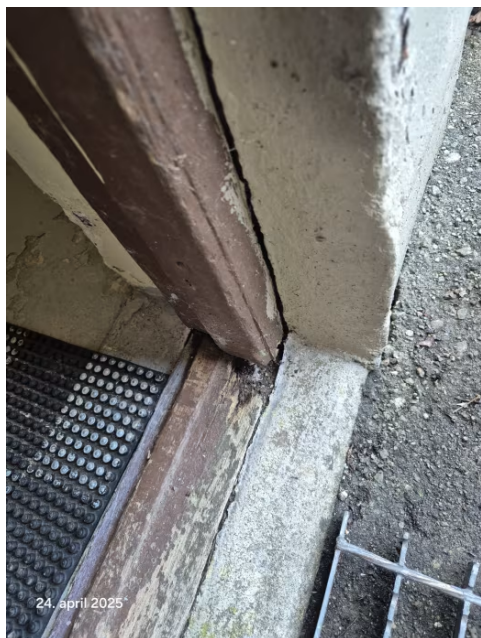
Ytterdører har terskler som har begynnende råteskader.  
Vinduer har værslitte overflater.

Terskel på dør inn til vaskekjeller har råteskader.

Vedlikehold må iverksettes, men utskiftninger må også påregnes her etter hvert.

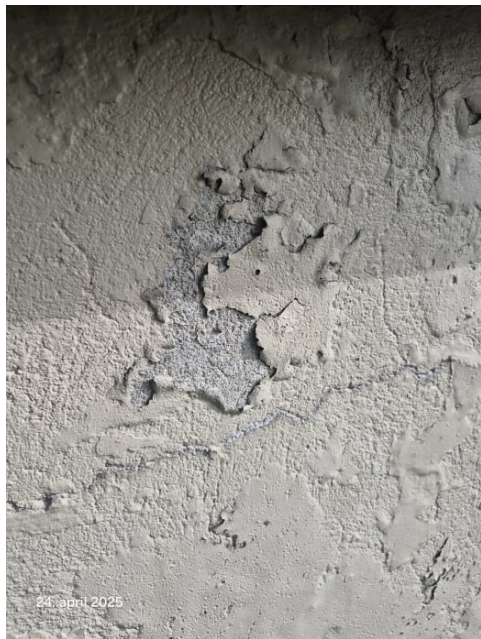
Avskallinger på mnrvegger finnes flere steder.

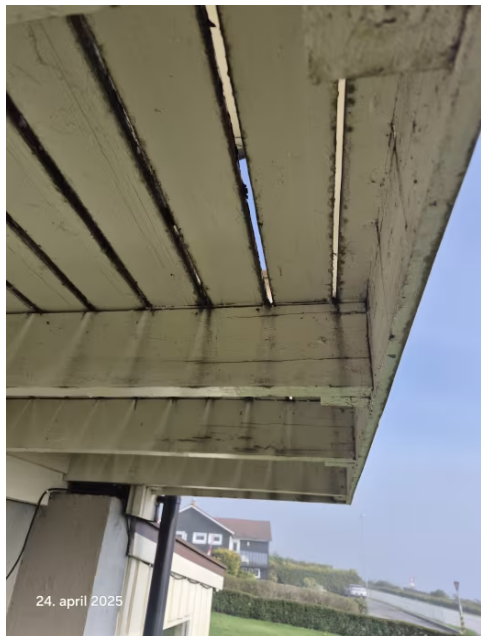
Underside av terrasse bærer preg av alderen.

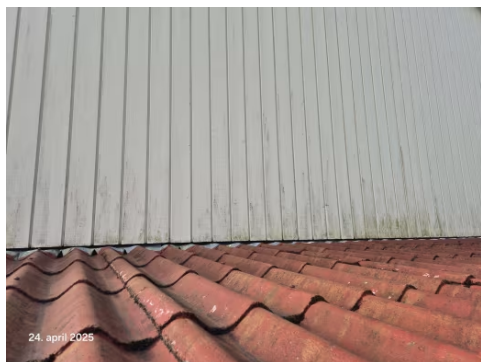
Grønske oppover kledningen.

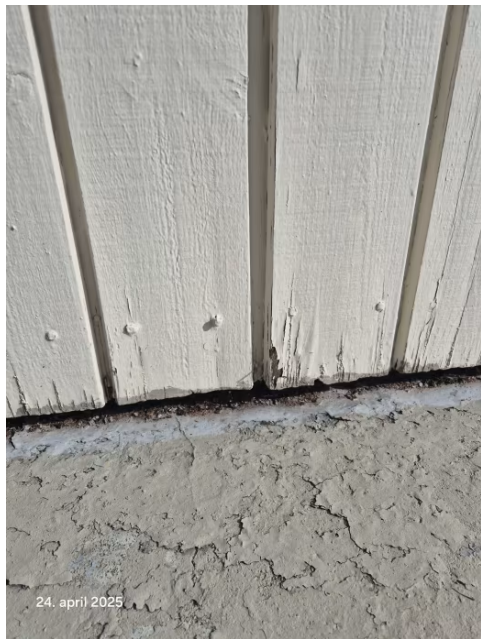
Kledning på terrassesiden er soltørket og værslitt.

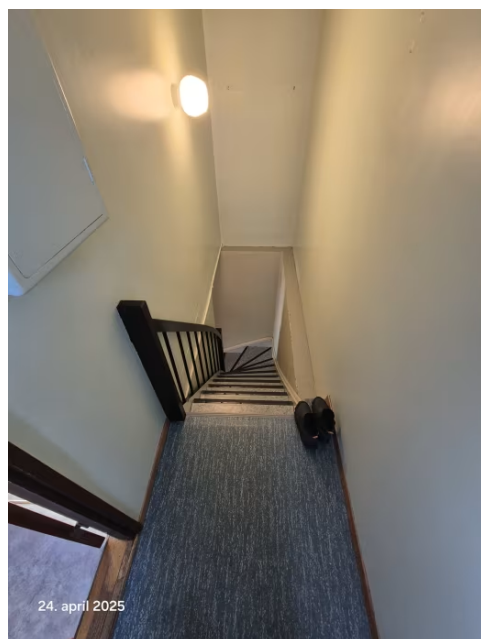
Håndløper mangler.

Etablere håndløper.

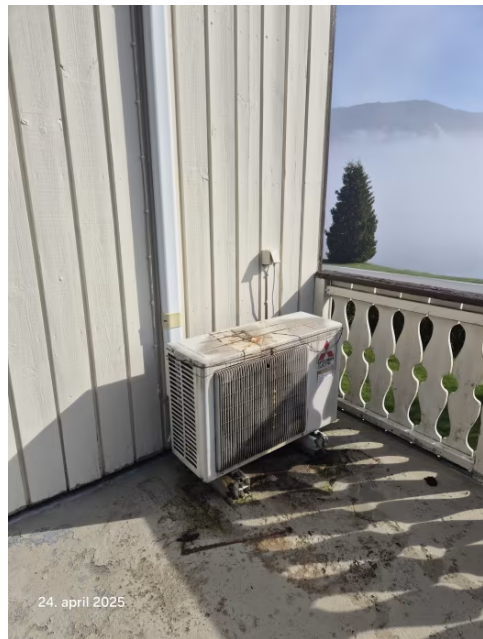
TG 2 settes på bakgrunn av alder.  
Varmepumpens utedel bør også rengjøres.

Utedelen til varmepumpa er værslitt.
