Tilstandsrapport

Lakkegata 17, 0187 OSLO

Befaringsdato: 05.03.2025

Rapportdato: 14.03.2025

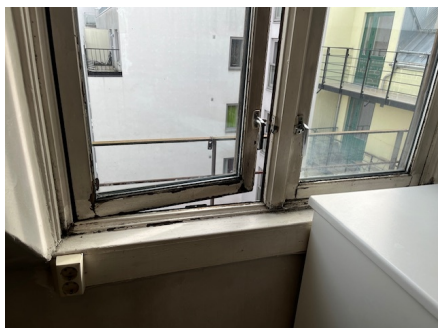
- Det er påvist at enkelte vinduer er vanskelig å åpne/lukke.
- Det er påvist vinduer med fukt/råteskader.
- Karmene i vinduer er slitte og det er sprekker i trevirket.

Råte i vindu.

- Vinduer må justeres.
- Det må påregnes noe vedlikehold og at enkelte vinduer må skiftes ut.
- Vinduer med råteskader må erstattes med nye.

Kostnadsestimat: 50 000 - 100 000

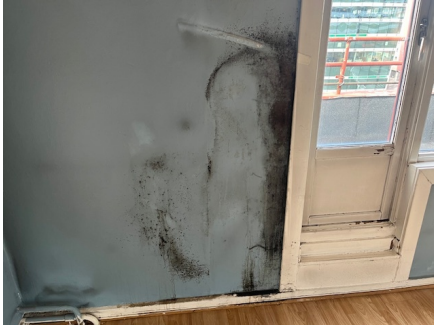
- Det er påvist dør(er) med fukt/råteskader.
- Det er påvist tegn på innvendig kondensering av enkelte glass.
- Karmene i dører er værslitte utvendig og det er sprekker i trevirket.

Råte i balkongdør.

- Det må påregnes noe vedlikehold og at enkelte dører må skiftes ut.
- Lokal utbedring/utskifting av fukt/råteskadet treverk.
- Døren(e) står foran utskiftning.
- Kondensering på enkelte glass har medført fuktsskader i treverk som kan medføre utskiftningsbehov av enkelte dører.

Kostnadsestimat: 50 000 - 100 000

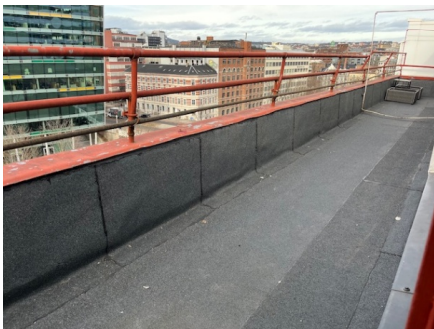
Balkong

- Åpninger i rekkverk er ikke i henhold til krav i dagens forskrifter.
- Rekkverket er for lavt i forhold til dagens krav til rekkverkshøyder.

- Det er ikke krav om utbedring av rekkverkshøyde opp til dagens forskriftskrav.
- Det er ikke krav om utbedring av åpninger i rekkverk til dagens forskriftskrav.

Av sikkerhetsgrunner anbefales det å utbedre rekkverk.

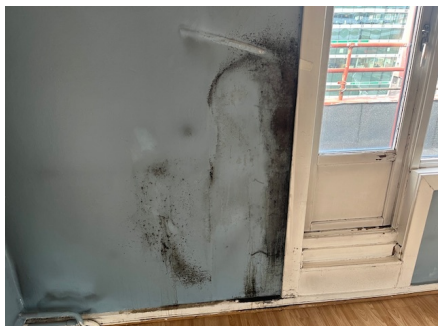
- Overflater har en del slitasjegrad utover det en kan forvente.
- Det er registrert svertesopp på overflater.

Svertesopp, heksesot er registrert i alle rom.

Svertesopp.

Alle overflater må rehabiliteres skiftes.

Kostnadsestimat: 100 000 - 300 000

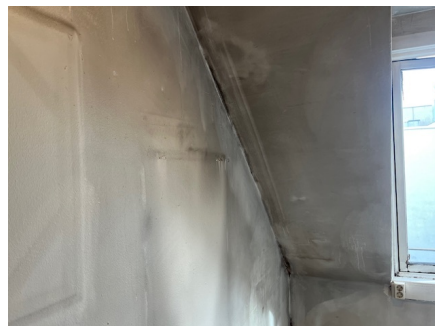
Støvkondens/heksesot.

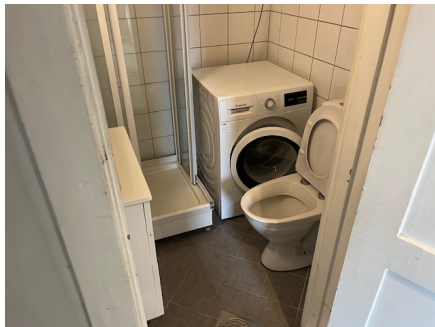
Bad

Våtrommet må påregnes fullt oppgradert innen kort tid.

Kostnadsestimat: Over 300 000

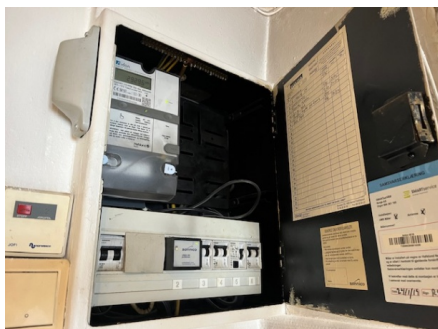
Sikringskap plassert i entre.
