Tilstandsrapport

Rekkehus

Vestengveien 12 C, 1850 MYSEN

Rapportdato: 07.04.2025

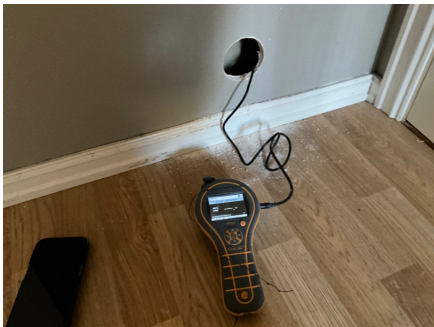
TG 0 Tilliggende konstruksjoner våtrom

Hulltaking er foretatt, uten å påvise unormale forhold. Hulltaking er foretatt i gang mot servant (dusjen er mot naboseksjon og toalettrom med fliser på vegg).
