# Solaveien 3 4307 SANDNES

## Tilstandsrapport Eierskifte

Boligtype: Leilighet

Byggeår: 1995

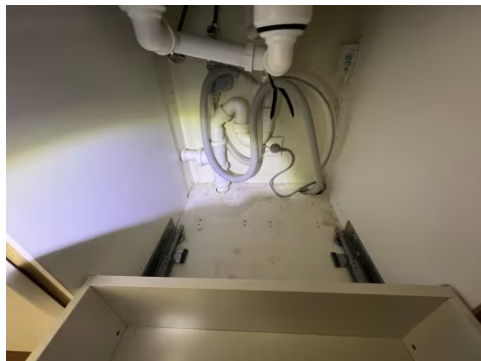
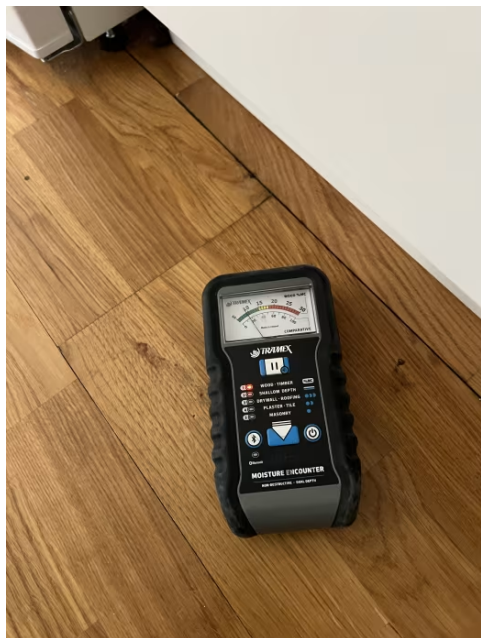
## 6.4 Kjøkken

Er det påvist fukt /skader rundt vask/kjøleskap/oppvaskmaskin?	Ja
Er det påvist skader på kjøkkeninnredning utover normal slitasje?	Ja

- Det registreres tegn etter tidligere fukt/vannskader i underskap under vask. Det ble ikke avdekket fukt i berørt område på befaringdagen.
- Overskap er demontert EI- ledning stikker ut av vegg.

El uttak i vegg blendes.  
Fuktskade i bunnhylle under vask og i parkett foran kjøkken må vurderes oppgradert (evt. forsikringssak).
