# Tilstandsrapport

Enebolig

Rypelia 1 , 2032 MAURA

Befaringsdato: 10.02.2026

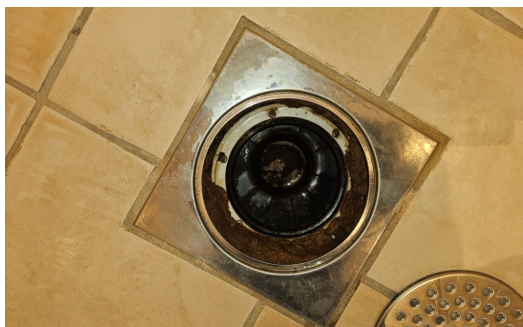
- Eldre sluk av plast er ofte utsatt for lekkasjer og særlig i overganger. Eventuelle lekkasjer kan medføre fuktskader på tilliggende konstruksjoner.
- Overvåk tilstanden jevnlig. For å få tilstandsgrad 0 eller 1 må tettesjiktet skiftes ut, men tidspunktet for når dette er nødvendig er vanskelig å si noe om.
- Det er viktig å merke seg at levetiden til en membran varierer basert på kvalitet, installasjon og bruk. Eldre membraner kan bli sprø og sprekke opp, noe som fører til at de mister sin vanntettende funksjon. Dette kan resultere i vannlekkasjer gjennom vegger og gulv og fuktskader.

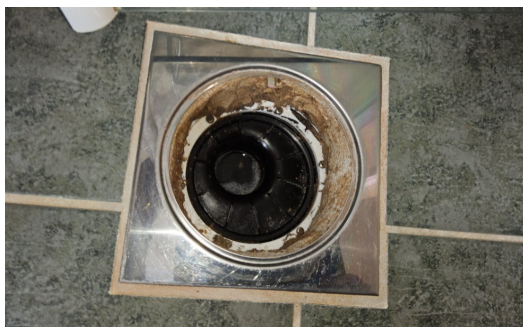
- Overvåk tilstanden jevnlig. For å få tilstandsgrad 0 eller 1 må slukløsningen skiftes ut og sannsynligvis må også membransjiktet skiftes/utbedres. Det er imidlertid vanskelig å si noe om tidspunktet for når dette er nødvendig.
- Eldre sluk av plast er ofte utsatt for lekkasjer og særlig i overganger. Eventuelle lekkasjer kan medføre fuktskader på tiliggende konstruksjoner.
- Det er viktig å merke seg at levetiden til en membran varierer basert på kvalitet, installasjon og bruk. Eldre membraner kan bli sprø og sprekke opp, noe som fører til at de mister sin vanntettende funksjon. Dette kan resultere i vannlekkasjer gjennom vegger og gulv og fuktskader.

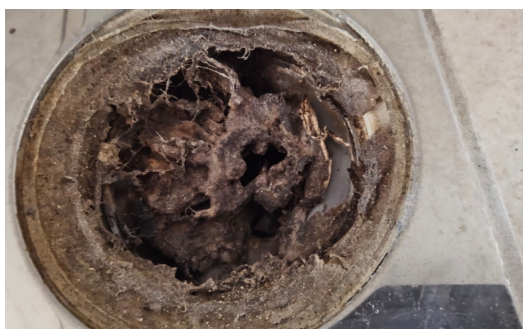
- Til tross for avviket i fall/høydeforskjell til sluk, vil gulvet fortsatt kunne lede vann mot sluket, men med redusert effektivitet. Dette kan potensielt øke risikoen for vannansamling i enkelte områder av badet.

- Overvåk tilstanden jevnlig. For å få tilstandsgrad 0 eller 1 må slukløsningen skiftes ut og sannsynligvis må også membransjiktet skiftes/utbedres. Det er imidlertid vanskelig å si noe om tidspunktet for når dette er nødvendig.
- Eldre sluk av plast er ofte utsatt for lekkasjer og særlig i overganger. Eventuelle lekkasjer kan medføre fuktskader på tilliggende konstruksjoner.
- Overvåk tilstanden jevnlig. For å få tilstandsgrad 0 eller 1 må tettesjiktet skiftes ut, men tidspunktet for når dette er nødvendig er vanskelig å si noe om.
- Det er viktig å merke seg at levetiden til en membran varierer basert på kvalitet, installasjon og bruk. Eldre membraner kan bli sprø og sprekke opp, noe som fører til at de mister sin vanntettende funksjon. Dette kan resultere i vannlekkasjer gjennom vegger og gulv og fuktskader.

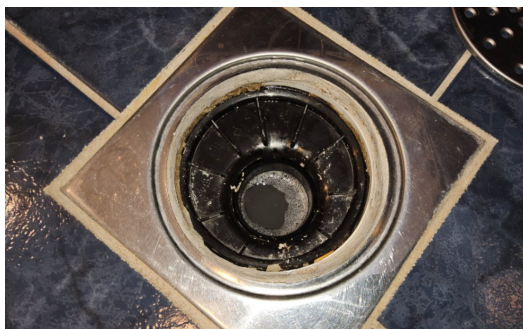
Dette kan medføre redusert evne til å lede vann effektivt mot sluk, økt risiko for vannansamling og potensielle fuktskader i omkringliggende konstruksjoner. Manglende fall kan også påvirke funksjonalitet og levetid for gulv og tettesjikt.

- Overvåk tilstanden jevnlig. For å få tilstandsgrad 0 eller 1 må slukløsningen skiftes ut og sannsynligvis må også membransjiktet skiftes/utbedres. Det er imidlertid vanskelig å si noe om tidspunktet for når dette er nødvendig.
- Eldre sluk av plast er ofte utsatt for lekkasjer og særlig i overganger. Eventuelle lekkasjer kan medføre fuktskader på tilliggende konstruksjoner.
- Overvåk tilstanden jevnlig. For å få tilstandsgrad 0 eller 1 må tettesjiktet skiftes ut, men tidspunktet for når dette er nødvendig er vanskelig å si noe om.
- Det er viktig å merke seg at levetiden til en membran varierer basert på kvalitet, installasjon og bruk. Eldre membraner kan bli sprø og sprekke opp, noe som fører til at de mister sin vannnettende funksjon. Dette kan resultere i vannlekkasjer gjennom vegger og gulv og fuktskader.
