# Vestervegen 12 4340 BRYNE

## Tilstandsrapport Eierskifte

Boligtype: Leilighet i boligblokk

Byggeår: 2022

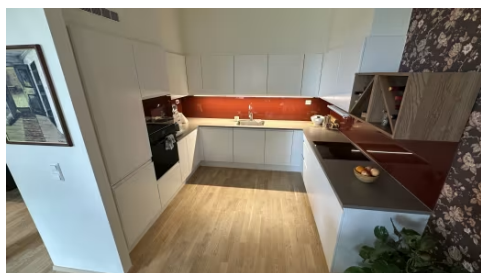
Kjøkkeninnredning med hvit slette fronter og grå laminert benkeplate.  
Innredning fremstår i normal god stand iht. alder.  
-Glassplate over benkeplate kjøkken montert i 2024 - Einar Knutsen as

Merknad:  
-Mindre ujevnhet i skjøt benkeplate.  
-Enkelte fronter behøver mindre justering.

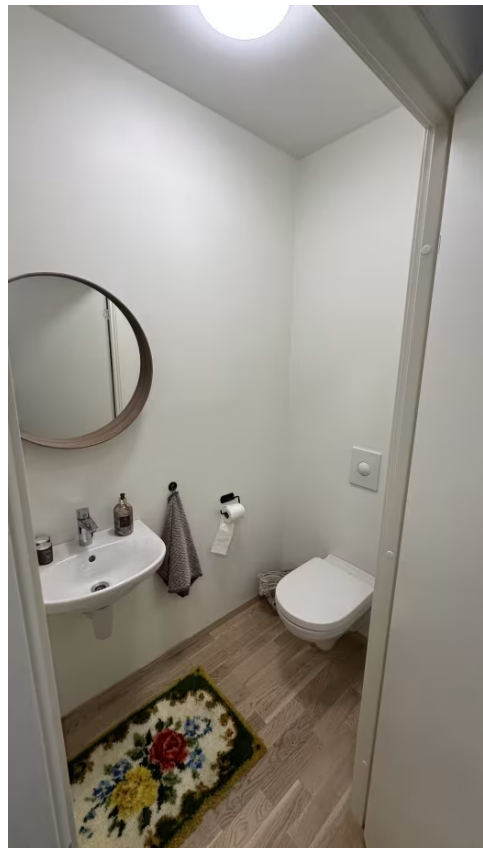
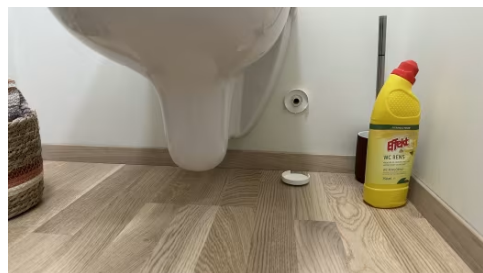
| <b>Oppsummering av toalettrom</b> | <b>TG-2</b> |
| <p>Det er ikke synlig fuktsikring ved toalett, skader i omliggende gulv kan oppstå ved lekkasje.</p> <p>"1. Lekkasje fra innebygde sisterner eller lignende må synliggjøres. I andre rom enn våtrom må lekkasjen i tillegg føre til at vannet stenges automatisk."</p> | |

| Etablere en vann sensor omliggende vegg hengt toalett. | |

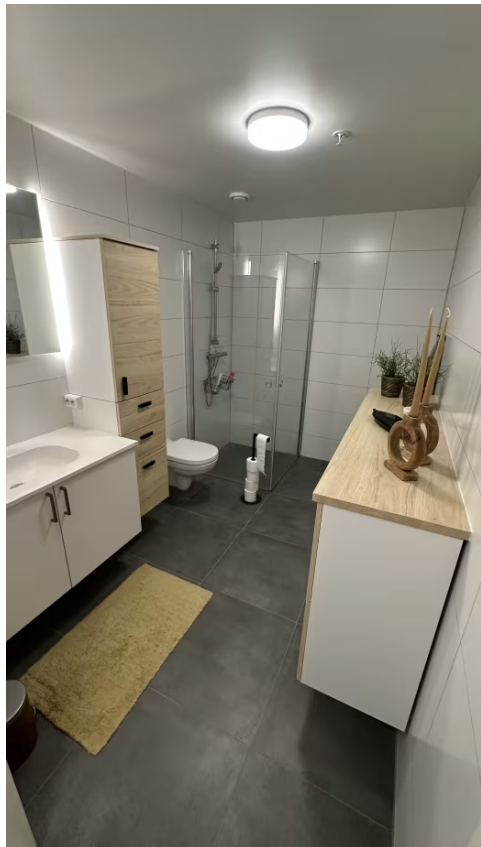
Er det påvist avvik i krav om høydeforskjell på tettesjikt/fall til sluk? Ja

Er det fare for at lekkasjevann fra installasjoner i rommet ikke når sluket? Ja

- Gulvet utenfor dusjnisjen har fall til sluk, men dette er mindre enn referansenivået.
- Oppbrett av membran ved dør er mindre enn 15 mm.
- Lekkasjevann vil ikke ledes tilstrekkelig til sluk grunnet mindre fall en referansenivået, samt lavere oppbrett av membran i dør.
- Lokal fall til sluk er stedvis mindre en referansenivået, noe mindre vannansamling ved spyling, funksjon ivaretatt, ingen behov for tiltak.

Opprette minimum 15 mm membran ved dørterskel, og eller vann sensor.

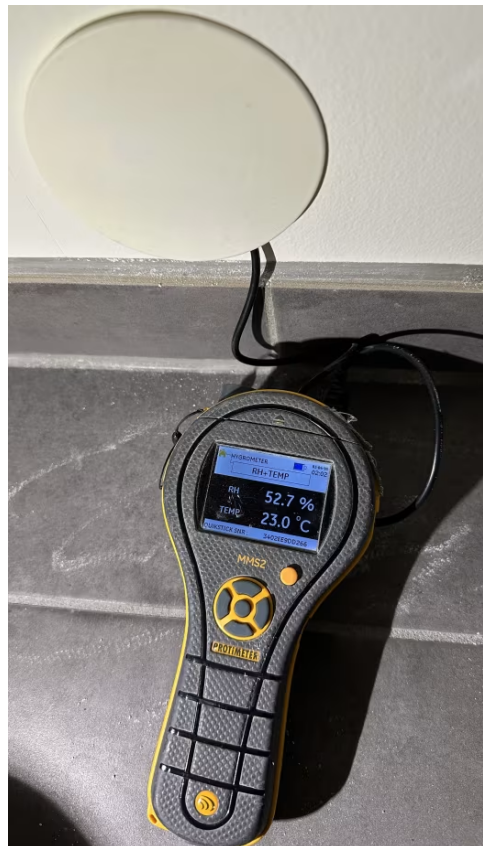
Det er ikke synlig tettesjikt rundt avløpsrør i vegg til servant.

| Løsningen/utførelsen rundt rørgjennomføringer gir fare for fukt inn i konstruksjoner. Lokal utbedring må vurderes. | |
