# Tilstandsrapport

📍 Skonnertveien 18, 4624 KRISTIANSAND S 📖 KRISTIANSAND kommune

# gnr. 11, bnr. 412

Rapportdato: 04.02.2026

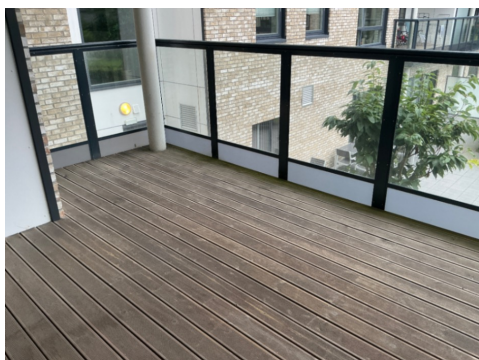
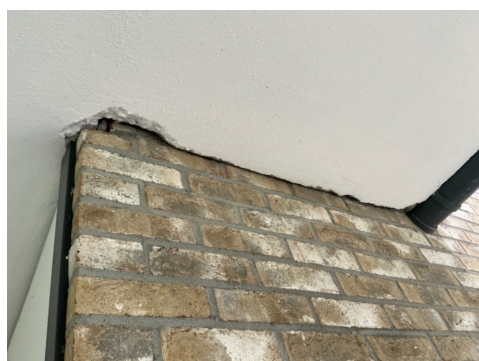
Mindre sår i betongdekke mot overliggende balkong.

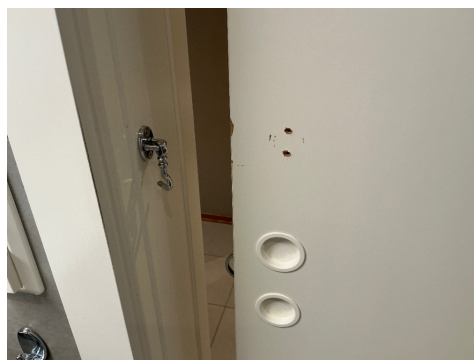
Sår på baderomsdør fra tidligere oppheng

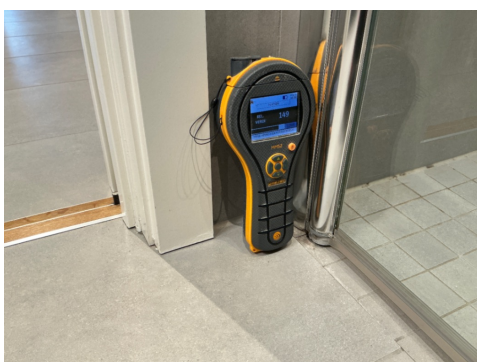
Plassering av dør anses som del av våtsone og er sånn sett en uheldig løsning med tanke på membranløsninger og risiko for fuktproblematikk.

Ingen unormale utslag ved bruk av fuktindikator

Forhold opplyses. Det ble likevel ikke registrert tegn til fuktproblematikk ved befaringen.

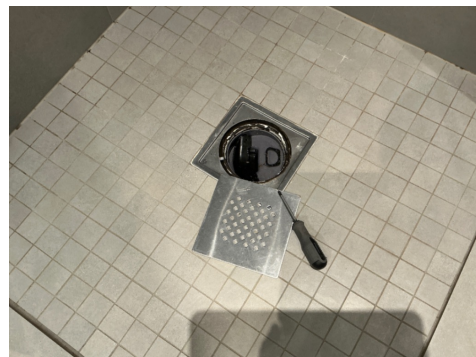
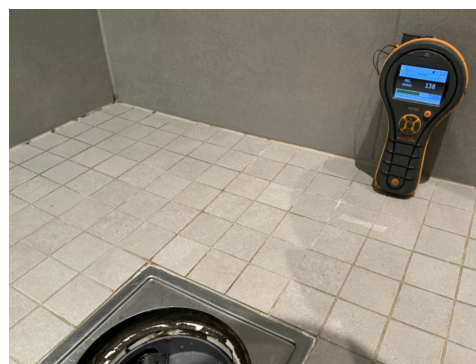
Ingen unormale utslag ved bruk av fuktindikator

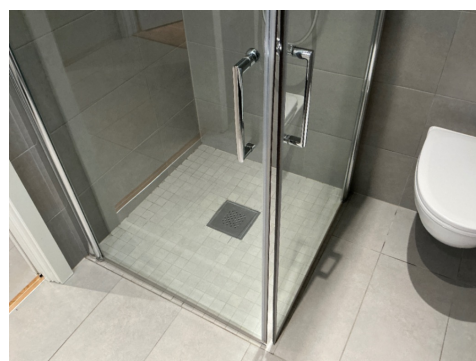
Dusjdører må justeres. Gliper ved sammenføyning

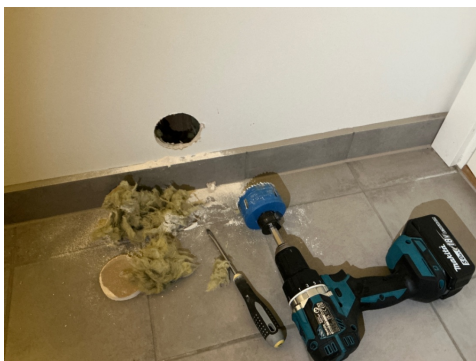
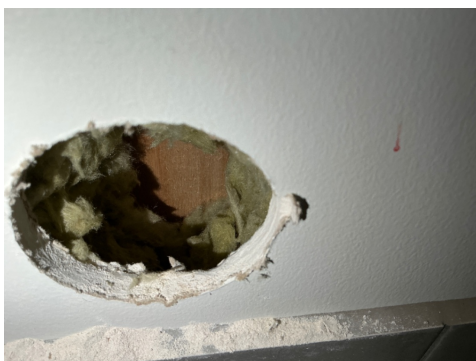
Hulltaking er foretatt uten å påvise unormale forhold

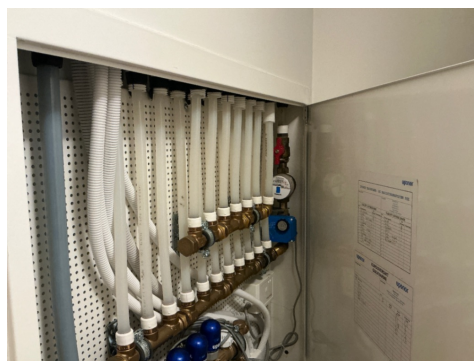
Fordelerskap plassert i bod/teknisk rom

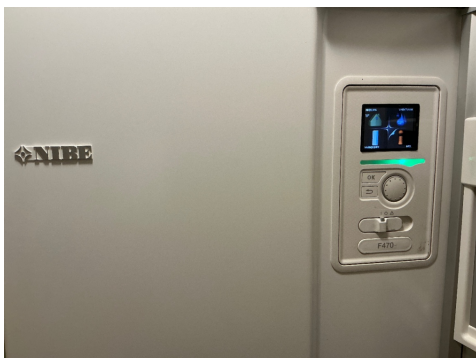
Ingen varslar på display ved befarinegn

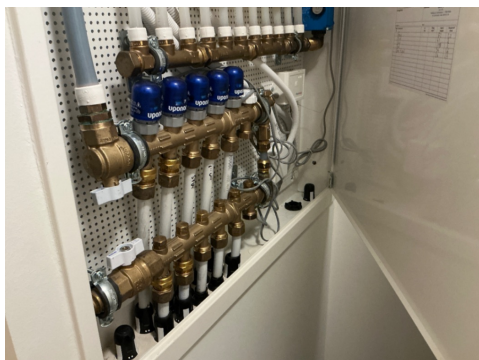
Fordelerskap

Vannbåren gulvvarme med samlestock inne i fordelerskap som er plassert i bod/teknisk rom. Ingen synlig tegn til svikt ved befaringen. For nærmere kontroll og eventuell service på denne type installasjon/anlegg må det utføres av fagkyndig. TG er satt ut fra synlige forhold.
