Nedre Haugland 15, 4480 KVINESDAL

**Nedre Haugland. Spennende  
renoveringsobjekt på stor tomt.  
Landlig beliggenhet.**

Befaringsdato: 23.10.2025

# Tilstandsrapport

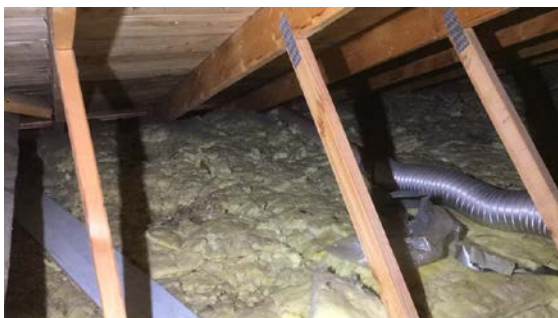
Tak over tilbygg/kjøkken

Avvik: Det er begrenset/dårlig ventilering av takkonstruksjonen.

-Det er begrenset/dårlig ventilering av takkonstruksjonen med mangelfull lufting i nedkant tak, det mangler ventil i gavl på tilbygget.

- Andre tiltak:
  - Lufting/ventilering bør forbedres med etablering av luftespalte nedkant tak og ventiler i gavl, som vil forbedre luftsirkulasjonen av kalt loft betraktelig.
  - Eldre skader i undertaket bør holdes under oppsikt

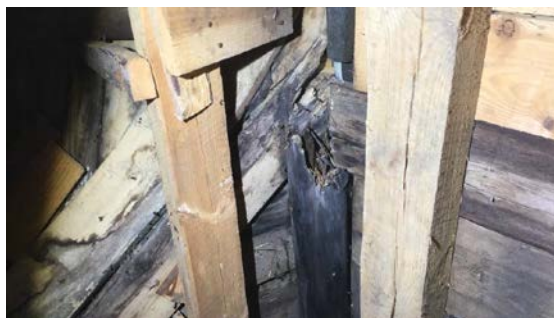
-Det er registrert eldre fukt/råte skader i takkonstruksjonen, disse var tørre på befaringstidspunktet.

Eldre fukt/råte skade

-Eldre skader i undertaket bør holdes under oppsikt.

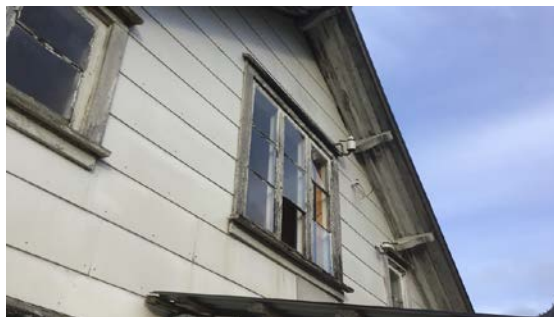
Avvik: Det er påvist noen glassruter som er punktert eller sprukne.

- Det er påvist vinduer med fukt/råteskader.
- Karmene i vinduer er værslitte utvendig og det er sprekker/råte i trevirket og knekte glass.
- Det er påvist at enkelte vinduer er vanskelig å åpne/lukke.
- På kjellervinduer i mur er det ikke sålebeslag under vinduet. Dette kan påføre vinduene stor fukt belastning ved opptrekk av fukt via muren, som videre kan medføre fuktskader på vinduskarmer.
- Fukt/råte skader er registrert i utvendige karmer i bunn av vinduer.

Knekte glass og råte i vinduskarmer

- Vinduer med punkterte/sprukne glass må påregnes skiftes ut, enten hele vinduet eller kun selve glassene.
- Det må beregnes en del vedlikehold på eldre vinduer med utskiftninger på grunn av råte skader og slitasje og elde.

**Kostnadsestimat: 100 000 - 200 000**

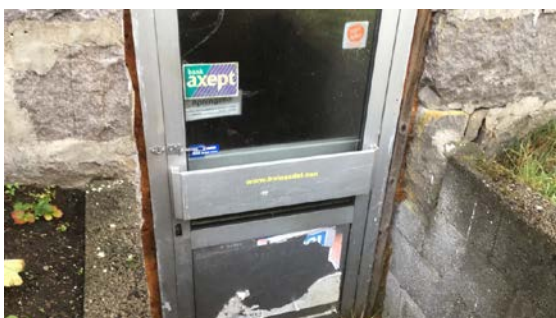
Utettheter mellom dørkarm og mur

- Det må påregnes noe vedlikehold og at enkelte dører må skiftes ut.
- Det må påregnes vedlikehold og utskifting av dører med råteskader og montering av glass i inngangsdør.
- Det må gjøres tiltak på kjellerdør med tetting mellom dørkarm og mur

**Kostnadsestimat: 20 000 - 100 000**

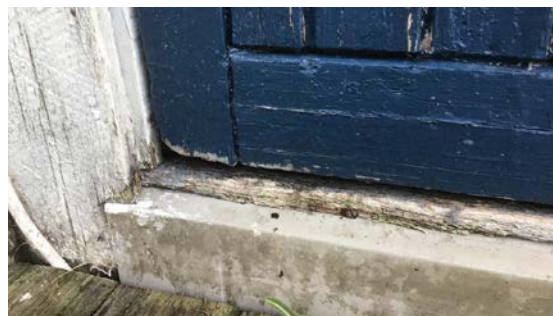
Råteskader i nedkant

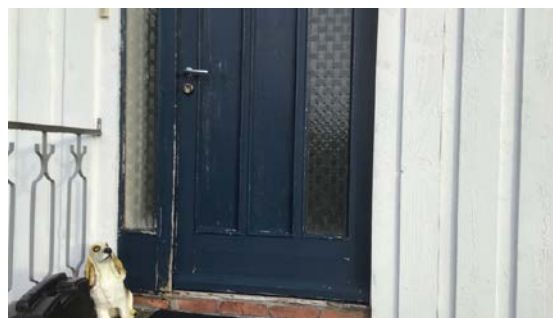
Inngangsdør mangler glass i dørblad

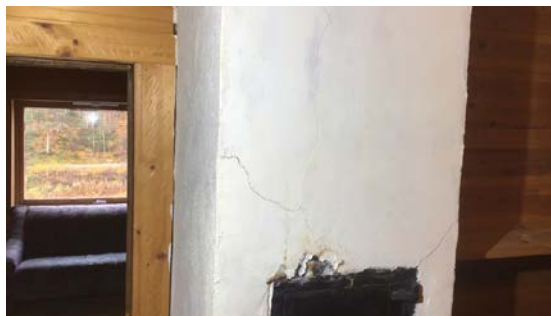
-Det er påvist sprekker og/eller riss i pipe på loft.

sprekker i pipe

- Det anbefales å montere ildfast plate under luker på pipe.
- Det bør gjøres videre undersøkelse av sprekker i pipe

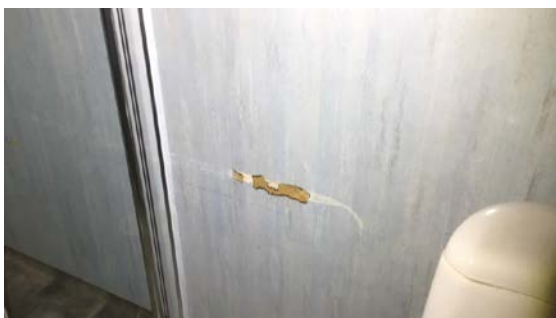
skader i våtromsplate

- Våtrommet må totalrenoveres. Alle forhold med tettesjikt, våtsone, sluk m.m. må dokumenteres.

**Kostnadsestimat: 100 000 - 200 000**

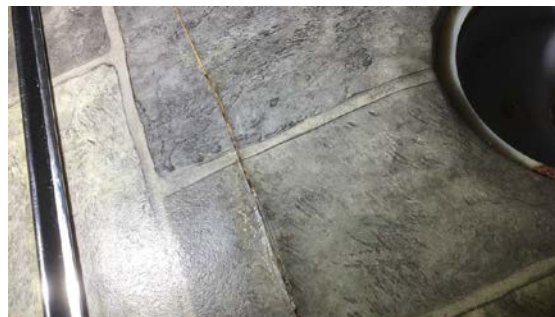
sprekker i belegget

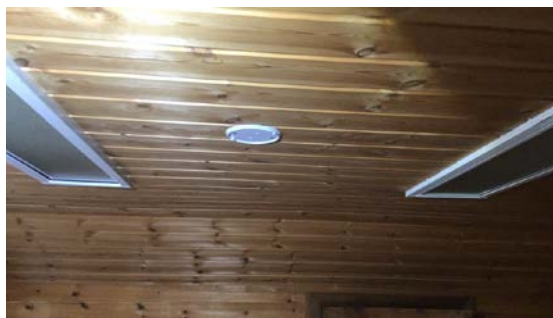
Avvik: Røkvarslere er demontert/fjernet på loft og mangler i kjelleren.

Demontert på loft

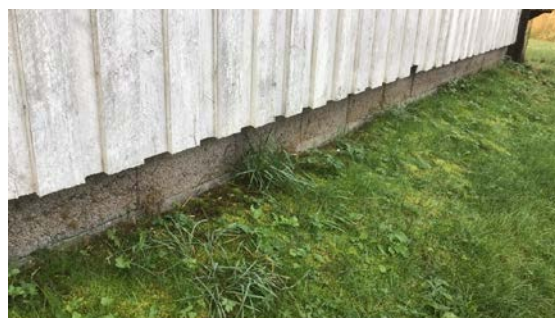
-Det er synlig leca blokker på tilbygget, blokkene har fare for fukt inntrengning da de ikke er pusset utsiden.

Synlig leca på tilbygget

-Leca blokker må pusses på yttersiden
