# Tilstandsrapport

Tomannsbolig

Sømnaven 141 A, 8907 BRØNNØYSUND

Rapportdato: 02.05.2025

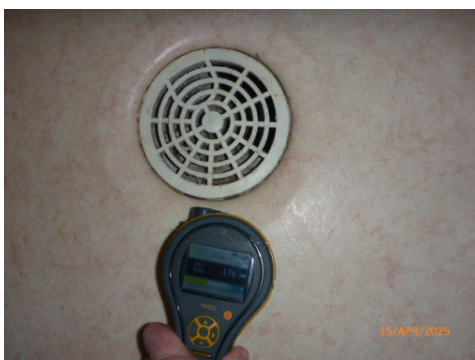
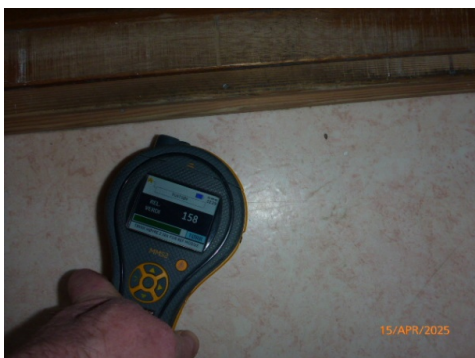
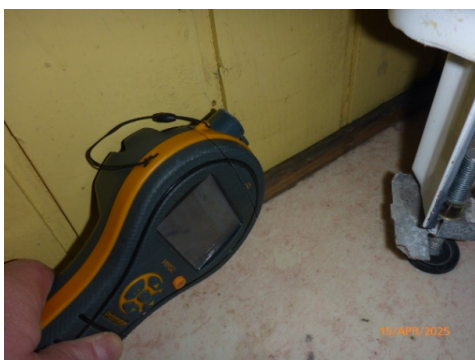
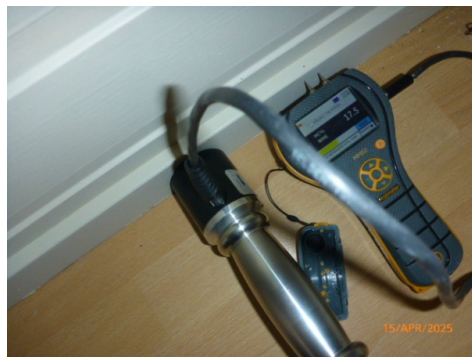
Hulltaking er ikke foretatt da det allerede er påvist andre avvik i våtsonen. Ved fuktsøk er det ikke registrert forskjeller i ledeevne som kan indikere fukt fra bruk i gulv og vegg på rommet.

Det er påregnelig med avdekking av fuktskader i gulvet. Det meste av dette antas fra fuktvandring fra grunn.

I bunnsvill på vegg mo kabinett

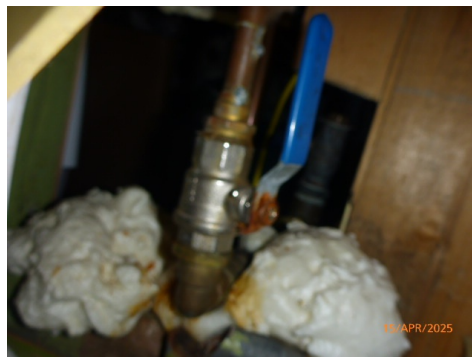
Synlig inn til nabo via luke i badevegg i kjeller

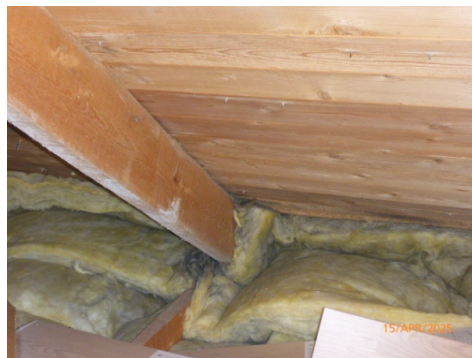
Helt åpent mellom boenhetene på kaldt loft.

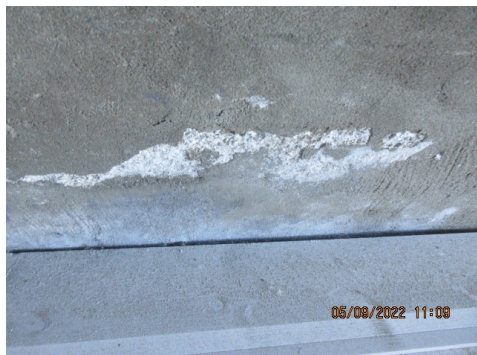
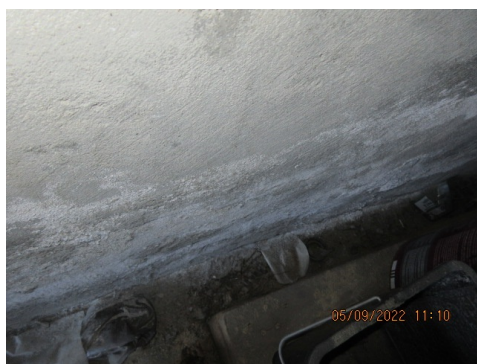
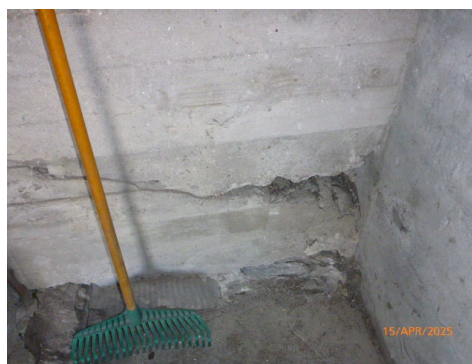
Plass-støpt dekke og plass-støpte murer. Store deler av murene er under terreng og innvendig kledd, disse delene er da ikke tilgjengelig for besiktigelse.

- Det er registrert skråriss som er symptom på setninger.

En større sprekk i mur på tilbygget mot nord.
