Tilstandsrapport

Boligbygg med flere boenheter

Freserveien 31, 0195 OSLO

Befaringsdato: 25.03.2026

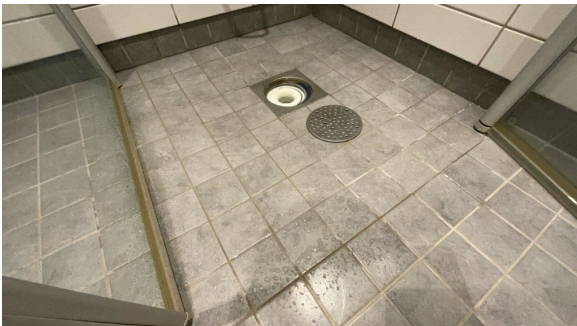
Gulvet er flislagt, med delvis nedsenket dusjsone og med varmekabler. Det er målt høydeforskjell på 31 mm fra topp flis ved dør til topp slukrist med avstand ca. 150 cm og 17- 34 mm fall til sluk i dusjsone.

Som del av vurderingen av våtrommet, herunder fallforhold mot sluk, er det gjennomført en enkel funksjonstest ved spyling med dusj på vegger og gulv i dusjsonen. Testen er utført for å kontrollere at bruksvann ledes til sluk, og det ble observert at avrenningen fungerer som forutsatt og er i samsvar med tiltenkt funksjonskrav.

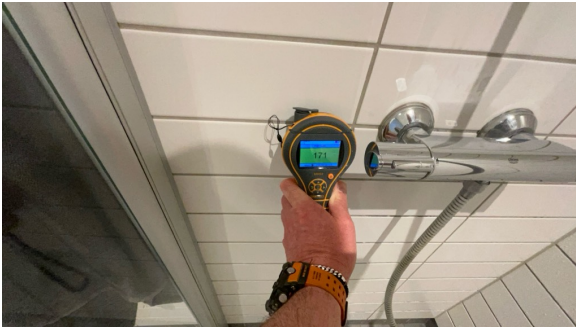
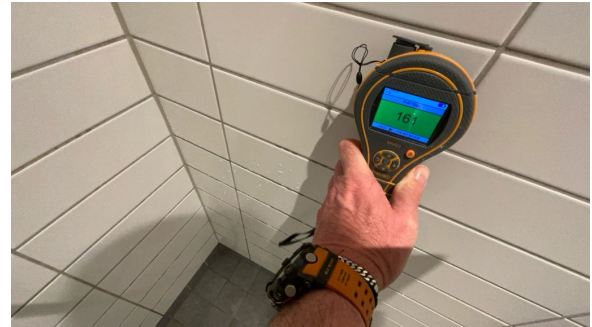
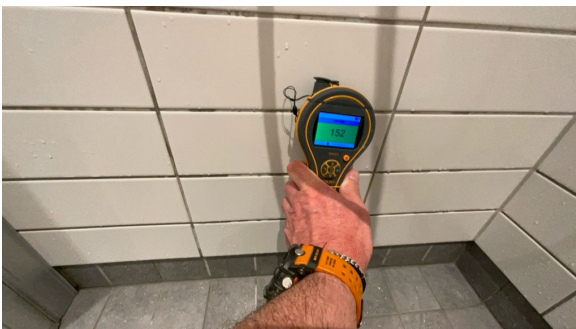
Badet er en baderomskabin med fabrikkbygde vegger og det er ikke praktisk mulig å gjennomføre boring av hull for fuktsøk. En baderomskabin er en forhåndsprodusert del som settes inn i bygget i stedet for at badet bygges på stedet, ofte som et totalt og ferdig bad.

Det er utført fuktundersøkelse på veggflater ved hjelp av Protimeter MMS3 i overflatemodus (ikke-destruktiv måling). Metoden registrerer elektrisk ledningsevne i overflatematerialet og gir en indikasjon på mulig fuktpåvirkning. Målingene er utført på representative punkter langs veggene. Det er utført fuktsøk med Protimeter MMS 3 uten å påvise unormale forhold.
