# Tilstandsrapport

📍 Børserudvegen 1 C, 2040 KLØFTA

# gnr. 29, bnr. 931, snr. 2

Befaringsdato: 13.08.2024

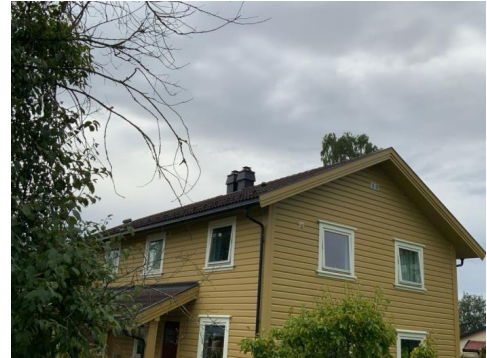
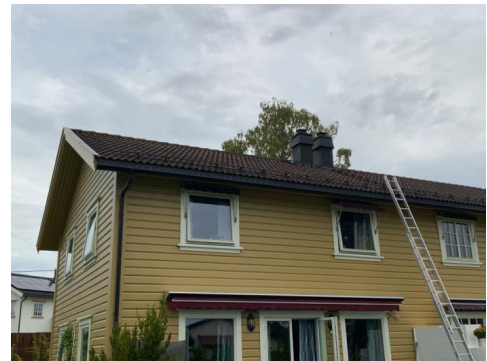
Besiktigelse av taktekke.

Taktekking anses å ha sin tiltenkte funksjon uten negative avvik utfra alder tatt i betraktning. Kommende lokale utskiftninger av stein er påregnelig på sikt. Taktekke ble inspisert fra bakkenivå og er i hovedsak vurdert opp mot alder og gjenværende forventet levetid.

- Tidspunkt for utskiftning av takteking nærmer seg.
- Tidspunkt for utskiftning av undertak nærmer seg.

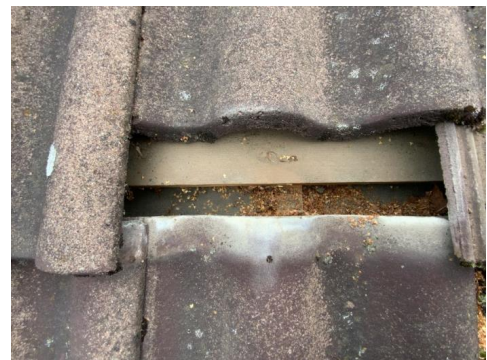
Kontroll av undertak.

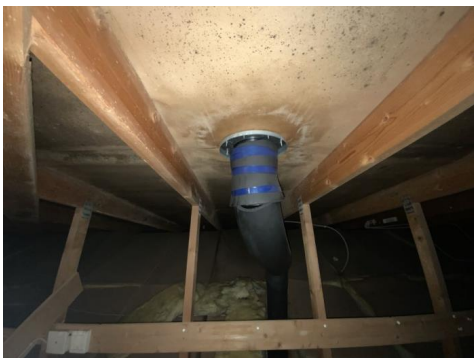
- Det er fra loft/kryp loft påvist indikasjoner på at det er punktering av dampspærre, som medfører svekket effekt av dampspærrefunksjonen.
- Det er påvist avvik rundt gjennomføringer i takflaten.
- Undertaket er misfarget.

Kontroll rundt rørgjennomføringer.

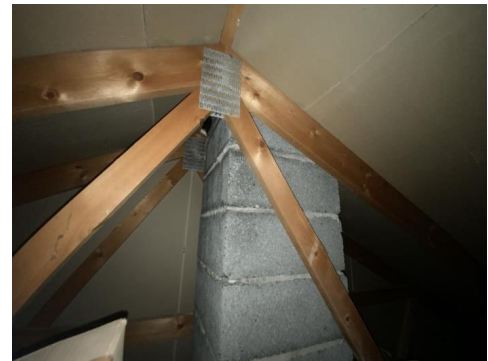
Kontroll rundt pipeløp.

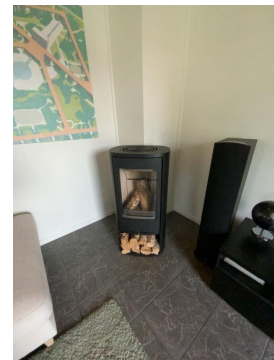
- Tidspunkt for piperehabilitering nærmer seg.

Besiktigelse av ildsted.

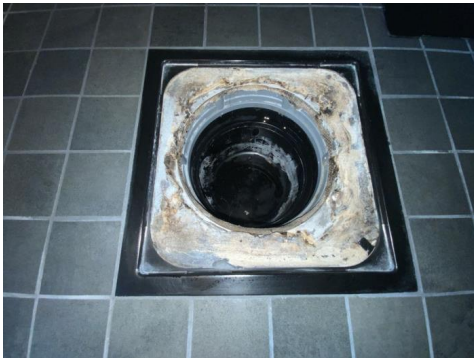
Badet har plastsluk. Badet har smøremembran med dokumentert utførelse. Synlig mansjett med tilfredsstillende klemt tettefunksjon.

Kontroll av sluk.

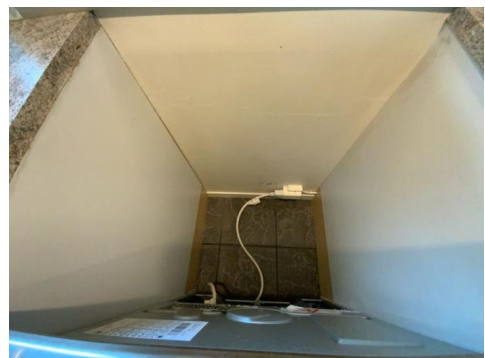
Kontroll bak oven. Ingen tegn til fuktskader på befaringsdagen.

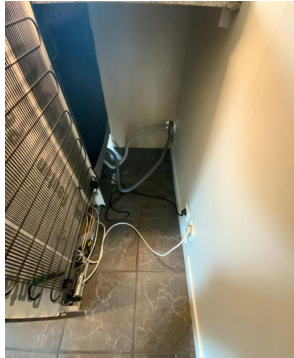
Kontroll bak kjøleskap. Ingen tegn til fuktskader på befaringdagen.

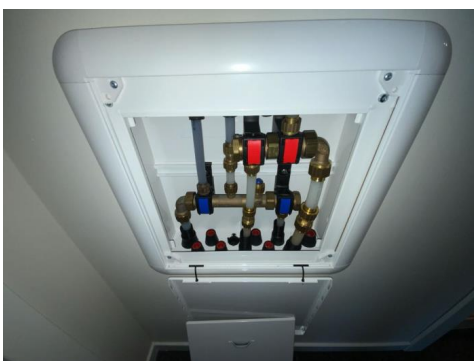
Besiktigelse av røropplegg.

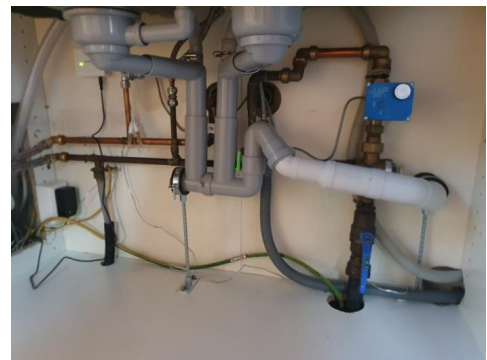
Røropplegg av eldre kobberrør fra byggeår. Røranlegget er ikke kontrollert av den grunn at dette krever spesielt utstyr og kompetanse. Med tanke på alder og materialvalg ansees rør som tilfredsstillende men kommende modernisering av røropplegg kan heller ikke utelukkes på sikt. Ingen negative avvik observert, og/eller opplyst av eier.

- Det er ikke behov for utbedringstiltak siden anlegget fungerer i dag, men ut ifra alder kan skader plutselig oppstå på eldre anlegg.
- Tidspunkt for utskiftning av vannledninger nærmer seg.

Besiktigelse av røropplegg.

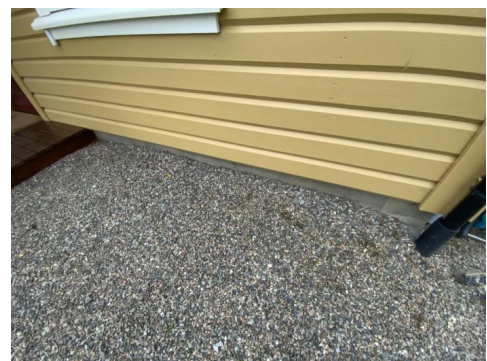
Drenering med antatt kultede masser fra byggeår. Minimalt med kontrollmuligheter grunnet skjult i grunn der drenering er i hovedsak vurdert opp i mot alder og normal forventet levetid. Ingen negative avvik ble registrert på befaringdagen for øvrig, men da tidens løsninger og overganger fra terreng til støpt såle tilfredsstillende ikke dagens tekniske løsninger der kommende behov for lokale utbedringer tilfaller ny eier.

- Overvåk tilstanden jevnlig. For å få tilstandsgrad 0 eller 1 må dreneringen skiftes ut, men tidspunktet for når dette er nødvendig er vanskelig å si noe om.

Kontroll av drenering.

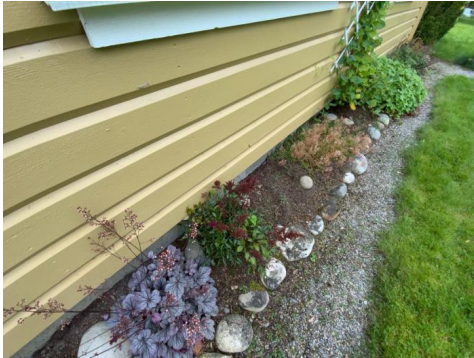
Kontroll av drenering.
