Tilstandsrapport

Enebolig

Lundebyveien 121, 1878 HÆRLAND

Befaringsdato: 11.02.2025

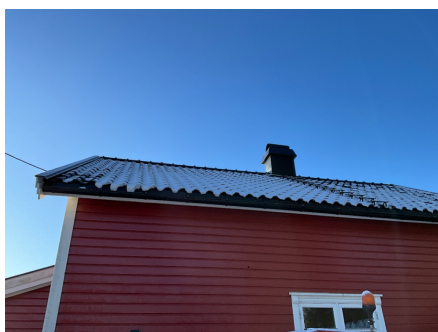
📍 TG 2 Nedløp og beslag

Vurdering av avvik:

- Takvann må ledes bort fra bygningen for å redusere risikoen for fuktbelastning mot grunnmur og drenering. Uten tiltak kan vann samle seg ved grunnmuren, noe som kan føre til økt fuktinntrengning og mulig skade på bygningskonstruksjonen.

- Manglende snøfangere kan føre til snøras fra taket. Montering anbefales for økt sikkerhet, spesielt over innganger og befærdede områder. Ingen krav ved oppføringstidspunktet.

- Det må foretas tiltak for å lukke avviket.
- Det bør lages system for bortledning av vann fra taknedløp ved grunnmur.

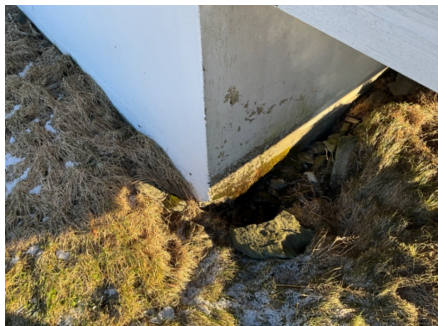
TG 2 Veggkonstruksjon

- Ikke tilstrekkelig med lufting mellom kledning og yttervegg. God lufting er viktig og skal drenere ned og lede ut vann som trenger gjennom regnskjermer, slippe ut eventuell fuktighet fra indre deler av veggen samt gi mulighet for at fuktighet kan tørke ut fra baksiden av regnskjermer.

- Kledningen viser værslitasje og tørkesprekker, men det er ikke påvist råte. Uten vedlikehold/utbedring kan det oppstå skader og redusert levetid på treverket.

- Det må foretas tiltak for å lukke avviket.

- Vedrørende lufting, kan konstruksjonen fungere med dette avviket, det må dog gjøres utbedringer om avviket skal lukkes. Det vil imidlertid sjelden være økonomisk rasjonelt som et enkeltstående tiltak. Ved bytting av kledning, bør konstruksjon/lufting bygges opp riktig.

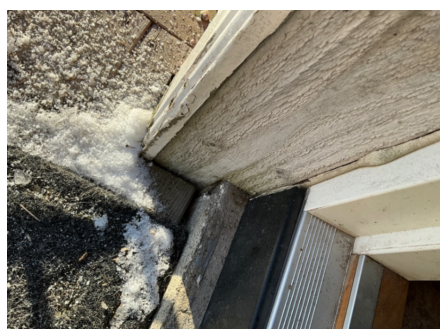
⚠ TG 3 Balkonger, terrasser og rom under balkonger

- Det er påvist fukt-/råteskader i konstruksjonen.
- Påvist råteskader i pilarer under veranda.

- Råteskadede konstruksjoner må skiftes ut.

Kostnadsestimat: 10 000 - 50 000

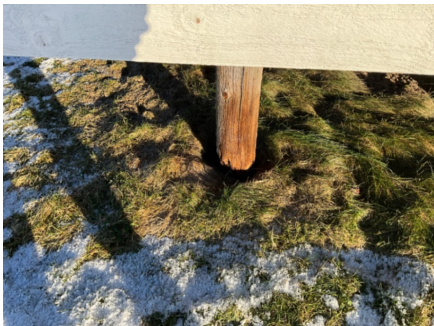
⚠ TG 2 Overflater

- Det er påvist skader på overflater.
- Overflater bærer dels preg av elde og slitasje, og har stedvise skader på overflater.

- Overflater må utbedres om avviket skal lukkes. De påviste forhold krever ingen umiddelbare tiltak, men det må påregnes utskiftinger over tid.

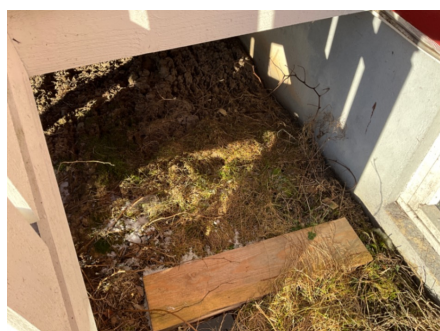
TG 2 Grunnmur og fundamenter

- Grunnmuren har sprekkdannelser.

- Påvist riss/sprekker i mur. Når det oppstår sprekker i puss/mur vil vannbelastningen og faren for frostskafer øke. Skrå sprekker/riss er et symptom på setninger. Horisontal sprekke/riss i grunnmur skyldes sannsynligvis innpressing av kjellervegg. Anbefaler å følge med på videre utvikling.

- Sprekkene bør overvåkes regelmessig for å unngå forverring. Tetting kan bli aktuelt for å hindre vanninntrengning og frostskafer.

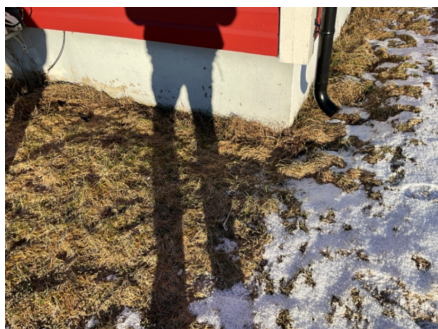
TG 2 Utvendige vann- og avløpsledninger

Utvendige avløpsrør er av ukjent type. Det er septiktank med overløp til grøft.
Utvendige vannledninger er av plast (PEL) Det er privat grunnboret brønn.

- Vannkvalitet må dokumenteres
- Det er ikke behov for utbedringstiltak siden anlegget fungerer i dag, men ut ifra alder kan skader plutselig oppstå på eldre anlegg.

- Selv om det ikke er behov for utbedringstiltak per i dag, fungerer anlegget, men på grunn av alder kan det oppstå skader plutselig på de eldre avløps- og vannledningene. Dette bør tas i betraktning ved videre bruk og planlegging for vedlikehold.
