Hærland - Bolig med koselig beliggenhet i landlige omgivelser. Stor tomt.

Tilstandsrapport

Befaringsdato: 11.02.2025

Rapportdato: 04.03.2025

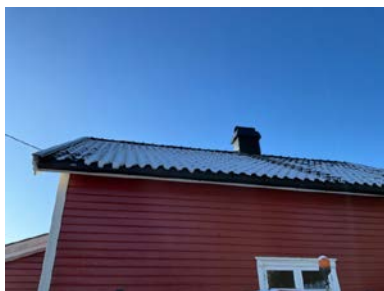
Nedløp og beslag

Pipe er helbeslått med blikk over tak.

- Det må foretas tiltak for å lukke avviket.
 - Det bør lages system for bortledning av vann fra taknedløp ved grunnmur.
- Takvann må ledes bort fra bygningen for å redusere risikoen for fuktbelastning mot grunnmur og drenering. Uten tiltak kan vann samle seg ved grunnmuren, noe som kan føre til økt fuktinntrengning og mulig skade på bygningskonstruksjonen.
- Manglende snøfangere kan føre til snøras fra taket. Montering anbefales for økt sikkerhet, spesielt over innganger og beferdede områder. Ingen krav ved oppføringstidspunktet.

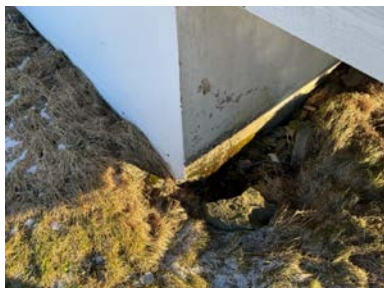
TG 2 Veggkonstruksjon

Yttervegger er lette bindingsverksvegger i tre, som er kledd utvendig med liggende trekledning.
- Malt utvendig i 2021.

- Ikke tilstrekkelig med lufting mellom kledning og yttervegg. God lufting er viktig og skal dreneres ned og lede ut vann som trenger gjennom regnskjermen, slippe ut eventuell fuktighet fra indre deler av veggen samt gi mulighet for at fuktighet kan tørke ut fra baksiden av regnskjermen.

- Kledningen viser værslitasje og tørkesprekker, men det er ikke påvist råte. Uten vedlikehold/utbedring kan det oppstå skader og redusert levetid på treverket.

- Det må foretas tiltak for å lukke avviket.

- Vedrørende lufting, kan konstruksjonen fungere med dette avviket, det må dog gjøres utbedringer om avviket skal lukkes. Det vil imidlertid sjelden være økonomisk rasjonelt som et enkeltstående tiltak. Ved bytting av kledning, bør konstruksjon/lufting bygges opp riktig.

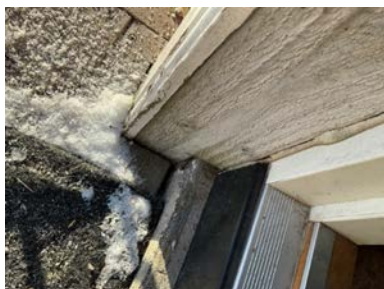
TG 3 Balkonger, terrasser og rom under balkonger

- Det er påvist fukt-/råteskader i konstruksjonen.
- Påvist råteskader i pilarer under veranda.

- Råteskadede konstruksjoner må skiftes ut.

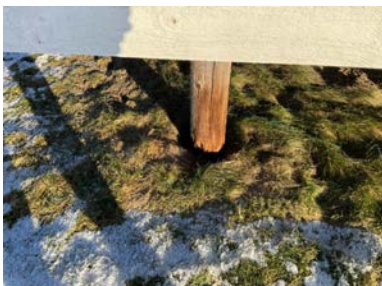
TG 2 Overflater

Det er påvist skader på overflater. Overflater bærer dels preg av elde og slitasje, og har stedvise skader på overflater.

Overflater må utbedres om avviket skal lukkes. De påviste forhold krever ingen umiddelbare tiltak, men det må påregnes utskiftinger over tid.

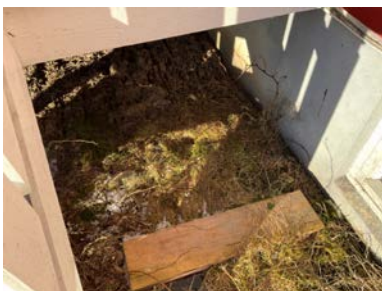
Grunnmur og fundamenter

Grunnmuren har sprekkdannelser. Påvist riss/sprekker i mur. Når det oppstår sprekker i puss/mur vil vannbelastningen og faren for frostskaader øke. Skrå sprekker/riss er et symptom på setninger. Horisontal sprekk/riss i grunnmur skyldes sannsynligvis innpressing av kjellervegg. Anbefaler å følge med på videre utvikling.

Boligen er fundamentert med betong.

Sprekkene bør overvåkes regelmessig for å unngå forverring. Tetting kan bli aktuelt for å hindre vanninntrengning og frostskaader.

- Justering av terreng rundt boligen anbefales for å sikre avrenning bort fra grunnmuren. Uten tiltak kan vann samle seg nær bygningen, noe som øker risikoen for fuktinntrengning og fuktskader.

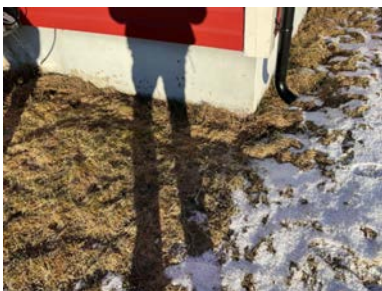
TG 2 Utvendige vann- og avløpsledninger

Utvendige avløpsrør er av ukjent type. Det er septiktank med overløp til grøft.
Utvendige vannledninger er av plast (PEL) Det er privat grunnboret brønn.

Vannkvalitet må dokumenteres. Det er ikke behov for utbedringstiltak siden anlegget fungerer i dag, men ut ifra alder kan skader plutselig oppstå på eldre anlegg.
