# Spovevegen 17A 4353 KLEPP STASJON

## Tilstandsrapport Eierskifte

Boligtype: Horisontaldelt tomannsbolig

Byggeår: 2005

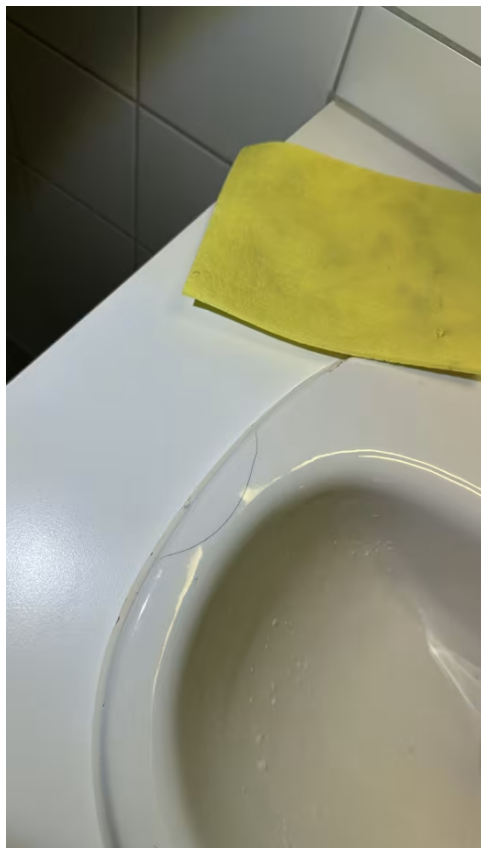
-Sprekk i servant.

Utskiftning av innredning m/servant.

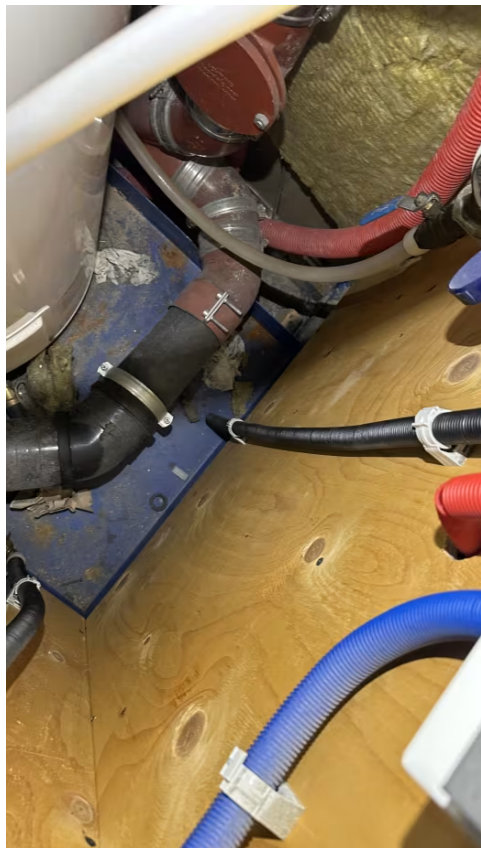
Ingen registrert fukt ved inspeksjon av nisje.

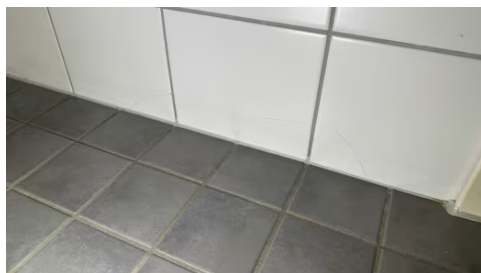
-Riss i fuge, sprekk i 3 fliser ved dør til gang.  
Tg:3.  
Estimert reparasjonskostnad ca. 10 000,- lft.  
plassering og konsekvens er det ikke  
umiddelbar behov for utbedring.
