Tilstandsrapport

Rekkehus

Ole Reistads veg 3 H, 2067 JESSHEIM

Befaringsdato: 02.10.2024

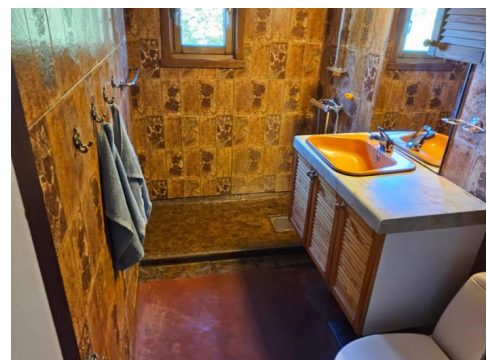
Fallforholdene i våtrommet er ikke i samsvar med gjeldende krav. Det betyr at det ikke er tilstrekkelig fall mot sluket, noe som kan føre til at vann ikke renner skikkelig bort. Selv om det er en oppkant i dusjonsone, oppfyller dette ikke kravet til fall mot sluk i dagens forskrifter, som stiller spesifikke krav til hvor bratt fallet må være for å unngå at vann blir stående på gulvet. Manglende fall kan føre til økt risiko for vannskader over tid.

Veggene i våtrommet består av et eldre tettesjikt, og overflaten er dekket med våtromsbelegg. Dette kan indikere at rommet ikke har de moderne systemene for vanntetting som benyttes i dag, for eksempel membraner som legges under fliser eller annet materiale. Eldre tettesjikt kan være mer utsatt for slitasje og lekkasje, og det kan være utfordrende å vurdere om tettesjiktet fortsatt er tilstrekkelig for å hindre fuktgjennomtrenging. Dette kan øke risikoen for fuktskader i vegger og underliggende konstruksjoner.

Sluket i våtrommet er av eldre type, og det er beskrevet at det er vanskelig å rengjøre, da det er støp i sluket. Moderne sluk er laget for å kunne rengjøres enkelt, både for å sikre god funksjon og for å redusere risikoen for tette rør og oversvømmelse. Dersom sluket ikke kan rengjøres ordentlig, kan det føre til dårlig avrenning, oppsamling av smuss og økt fare for lekkasjer. Et sluk som er integrert i støp, kan også være mer utfordrende å erstatte dersom det oppstår feil eller lekkasjer.

- Våtrommet må totalrenoveres. Alle forhold med tettesjikt, våtsone, sluk m.m. må dokumenteres.

Kostnadsestimat: 100 000 - 300 000

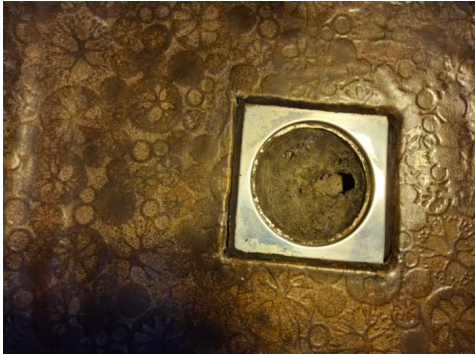
! TG 0 Tilliggende konstruksjoner våtrom

Hulltaking er foretatt uten å påvise unormale forhold. Hulltaking er foretatt i soverom i tilstøtende rom. Fuktkvotemåling (vekt%) i konstruksjonen ble målt til under 6%.

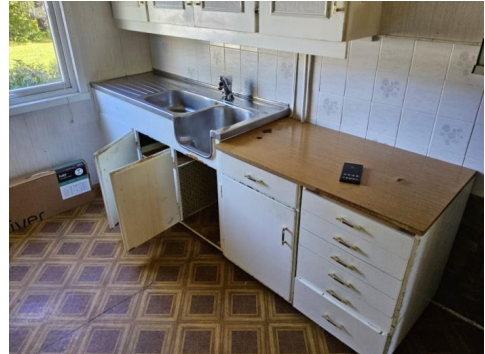
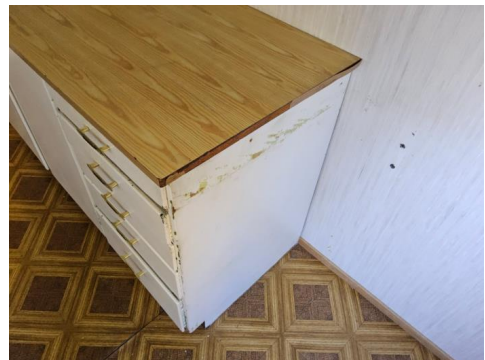
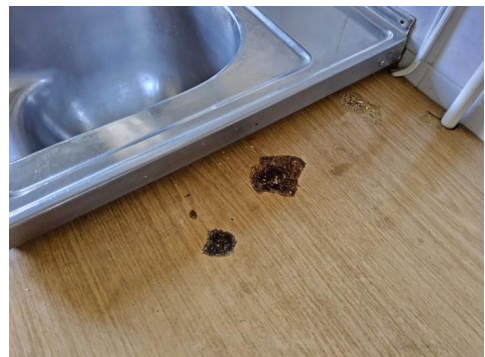
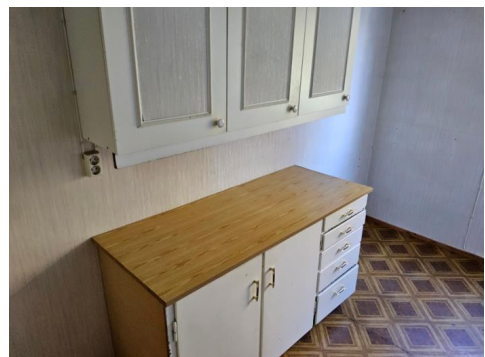
1. ETASJE > KJØKKEN

Innredningen er av høy alder og har slitasje og skader langt over det som er forventet.

For å lukke avviket må innredningen skiftes ut.

Kostnadsestimat: 100 000 - 300 000
