Ole Reistads veg 3 H, 2067 JESSHEIM

**Rekkehus med fin
endebeliggenhet, to terrasser,
garasjeplass og god planløsning -
sentralt - oppussingsobjekt!**

Befaringsdato: 02.10.2024

Rapportdato: 13.10.2024

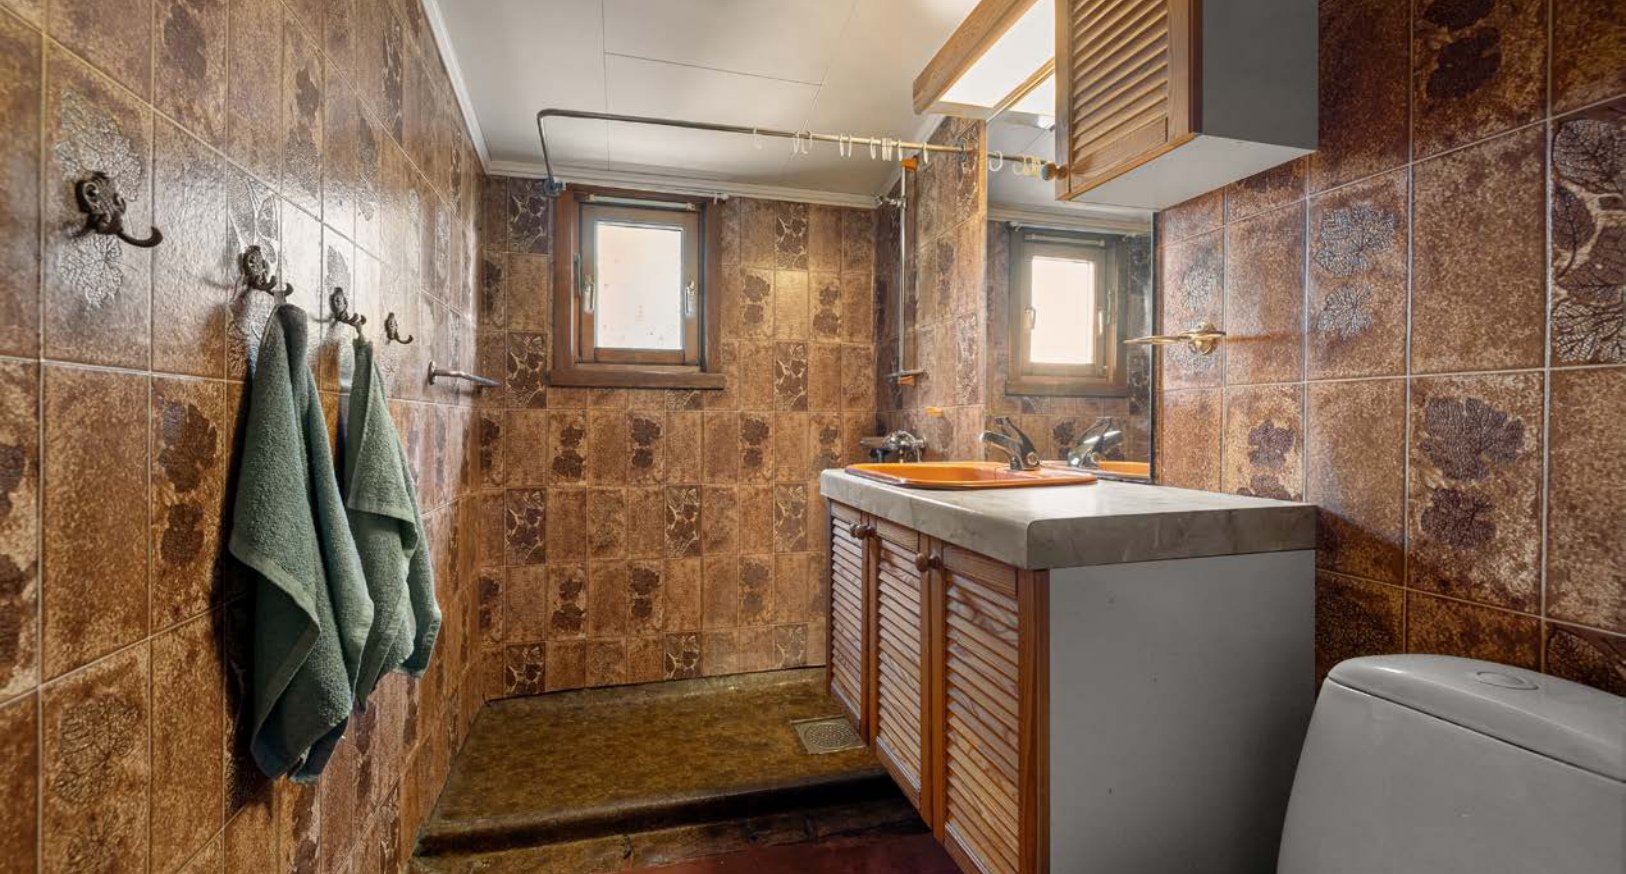
Bad i 2. etasje med våtromstapet på vegger og belegg på gulv. Innredet med dusjarmatur, servant i baderomsinnredning og toalett.

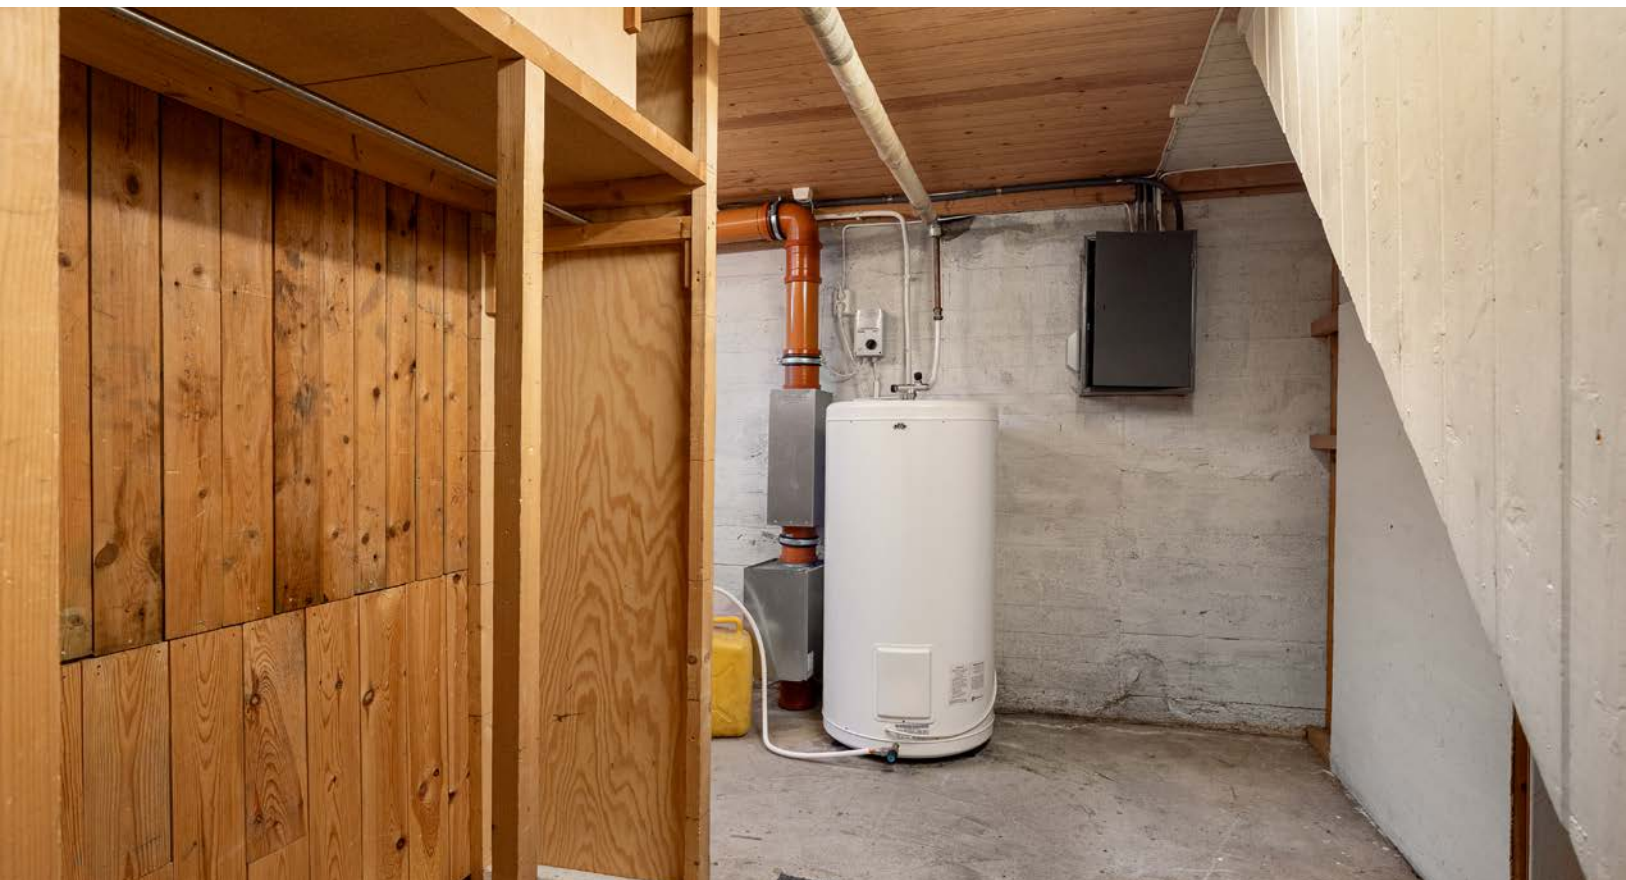
I kjellerboden finner du også varmtvannsberederen og sikringsskapet.

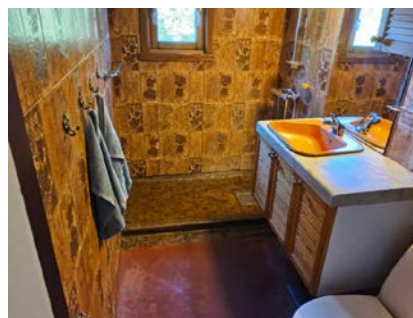
Fallforholdene i våtrommet er ikke i samsvar med gjeldende krav. Det betyr at det ikke er tilstrekkelig fall mot sluket, noe som kan føre til at vann ikke renner skikkelig bort. Selv om det er en oppkant i dusjsonen, oppfyller dette ikke kravet til fall mot sluk i dagens forskrifter, som stiller spesifikke krav til hvor bratt fallet må være for å unngå at vann blir stående på gulvet. Manglende fall kan føre til økt risiko for vannskader over tid.

Veggene i våtrommet består av et eldre tettesjikt, og overflaten er dekket med våtromsbelegg. Dette kan indikere at rommet ikke har de moderne systemene for vanntetting som benyttes i dag, for eksempel membraner som legges under fliser eller annet materiale. Eldre tettesjikt kan være mer utsatt for slitasje og lekkasje, og det kan være utfordrende å vurdere om tettesjiktet fortsatt er tilstrekkelig for å hindre fuktgjennomtrenging. Dette kan øke risikoen for fuktskader i vegger og underliggende konstruksjoner.

Sluket i våtrommet er av eldre type, og det er beskrevet at det er vanskelig å rengjøre, da det er støp i sluket. Moderne sluk er laget for å kunne rengjøres enkelt, både for å sikre god funksjon og for å redusere risikoen for tette rør og oversvømmelse. Dersom sluket ikke kan rengjøres ordentlig, kan det føre til dårlig avrenning, oppsamling av smuss og økt fare for lekkasjer. Et sluk som er integrert i støp, kan også være mer utfordrende å erstatte dersom det oppstår feil eller lekkasjer.

- Våtrommet må totalrenoveres. Alle forhold med tettesjikt, våtsone, sluk m.m. må dokumenteres.

Kostnadsestimat: 100 000 - 300 000

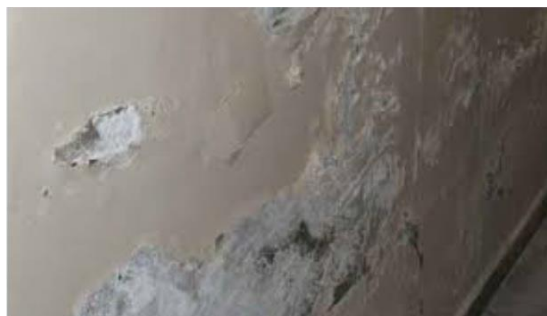
TG 1 Grunnmur og fundamenter

Bygningen har betonggrunnmur. Det er stripefundamenter av betong under grunnmur.
