Tilstandsrapport

Enebolig

Tranevegen 56, 7340 OPPDAL

Oppdragsnr.: 11741-1461

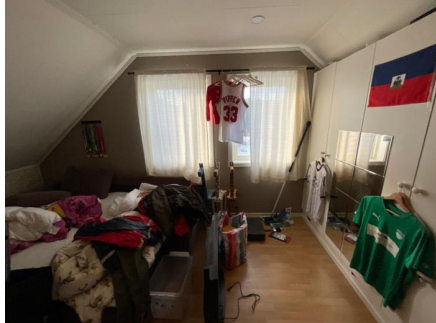
TG 2 Vinduer

Bygningen har malte trevinduer med 2-lags glass.

- Karmene i vinduer er slitte og det er sprekker i trevirket.

Utskiftinger/vedlikehold må påregnes.

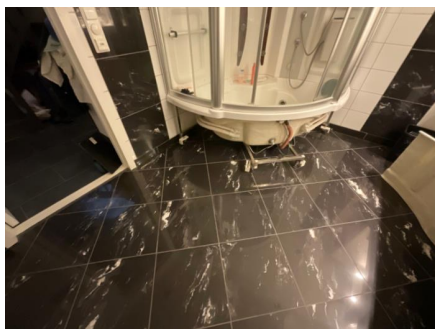
KJELLER > BAD

Mer enn halvparten av forventet brukstid er passert på membran og det ene sluket. Det ble ikke registrert synlige avvik i forbindelse med slukene.

- Sluket må sjekkes og rengjøres jevnlig.

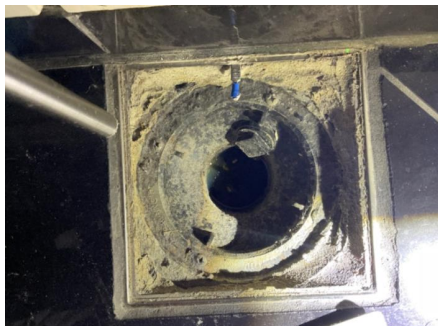
KJELLER > BAD

- Det er ikke påvist tilfredsstillende løsning for å synliggjøre lekkasje fra innebygget sisterner.
- Det er avvik:

- Ved implementering av innebygget sisterner var det ikke krav om lekkasjesikring, konstruksjonen bør jevnlig observeres.

Det må påregnes utskifting av hjul i nedre kant av dusjdører.

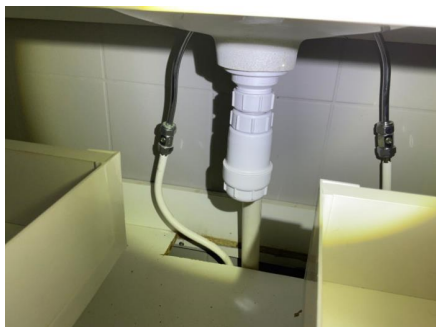
TG 2 Avløpsrør

Det er avløpsrør av plast. Kloakk er luftet over tak.

- Det er ikke behov for utbedringstiltak siden anlegget fungerer i dag, men ut ifra alder kan skader plutselig oppstå på eldre anlegg.
- I forbindelse med oppgradering av våtrom vil det være naturlig med utskiftning av rør.

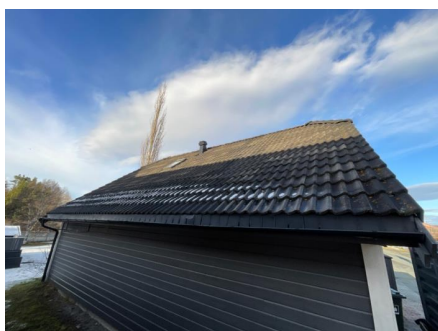
TG 2 Nedløp og beslag

Det registreres delvis motfall til taknedløp på baksiden av garasjen. Ut over dette ble det ikke registrert synlige skader i forbindelse med nedløp og beslag.

Det må etableres fall mot taknedløp.

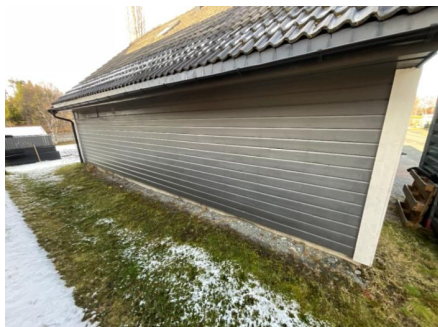
TG 2 Takkonstruksjon/Loft

Det registreres stedvis hull i flueduken ved luftespalter. Dette er uheldig med tanke på at fugl kan komme inn i konstruksjonen og føre til skade. Ut over dette ble det ikke registrert synlige skader i forbindelse med konstruksjonen.
