# Tilstandsrapport

Boligbygg med flere boenheter

Stertebakke 7 A, 3612 KONGSBERG

Befaringsdato: 06.08.2025

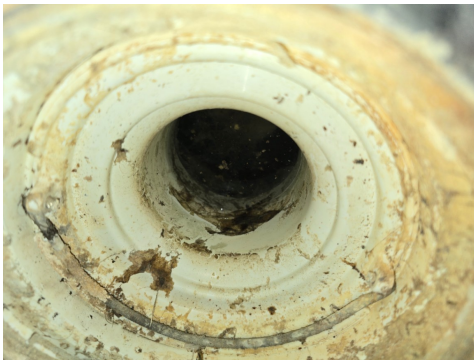
- Det er viktig å merke seg at levetiden til en membran varierer basert på kvalitet, installasjon og bruk. Eldre membraner kan bli sprø og sprekke opp, noe som fører til at de mister sin vanntettende funksjon. Dette kan resultere i vannlekkasjer gjennom vegger og gulv og fuktskader.

Tg 2 settes grunnet alder.

Bild av sluk under dusj.

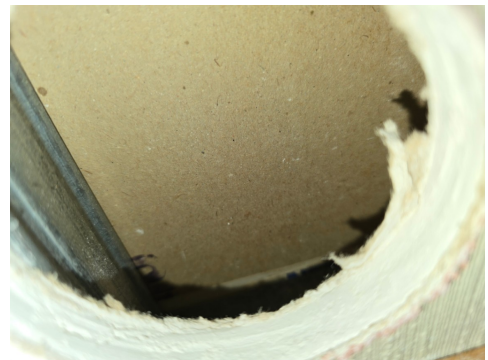
Hulltaking er foretatt uten å påvise unormale forhold. Hulltaking er foretatt ved/i entre/garderobe. Fuktkvotemåling er ikke mulig grunnet konstruksjon i gips og står. Det ble ikke registrert avvik mot dusj i hulltaking.

Bildet viser hulltaking mot dusj.

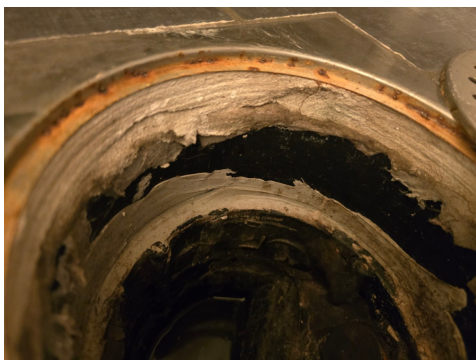
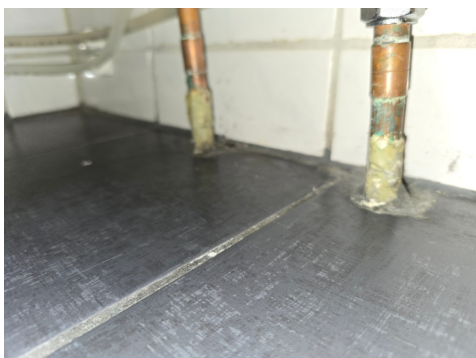
- Det er viktig å merke seg at levetiden til en membran varierer basert på kvalitet, installasjon og bruk. Eldre membraner kan bli sprø og sprekke opp, noe som fører til at de mister sin vanntettende funksjon. Dette kan resultere i vannlekkasjer gjennom vegger og gulv og fuktskader.

Tg 2 settes grunnet alder.

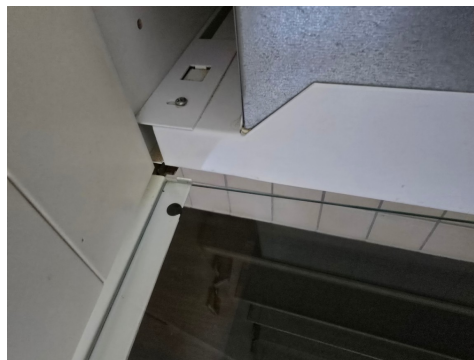
Det er avtrekk via mekanisk avtrekksanlegg i bygget. Uttreksdel er skadet og bør utbedres/skiftes..

- Det er avvik:  
Uttreksdel er skadet.

Bildet viser skadet ventilator.

- Tiltak:  
Ventilator bør utbedres.

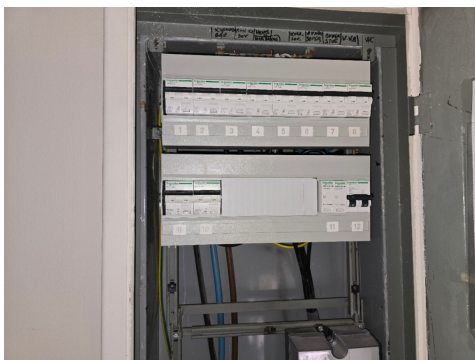
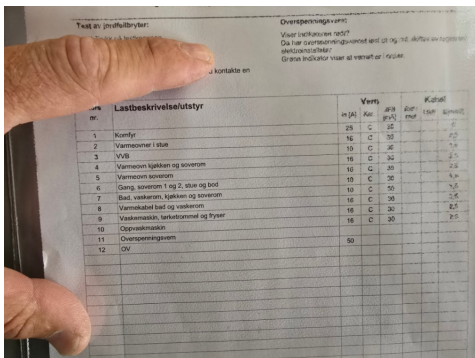
Undertegnede anbefales en gjennomgang av el-anlegget grunnet alder.

Kostnadsestimatet gjelder kontroll og ikke eventuelle tiltak.
