Tilstandsrapport

Boligbygg med flere boenheter

Odvar Solbergs vei 75A , 0973 OSLO

Rapportdato: 21.04.2026

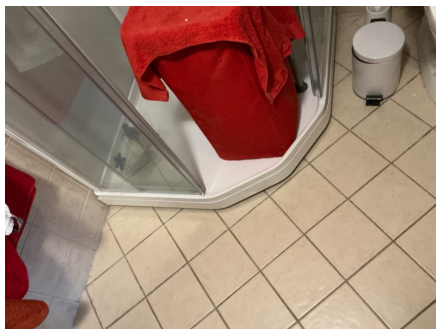
Det foreligger ingen dokumentasjon på utført vanntetting, og det ble heller ikke observert synlige tegn til membran. Når vanntett sjikt ikke kan bekreftes, oppstår det usikkerhet om hvordan konstruksjonen er beskyttet mot fukt. At membran ikke er synlig er vanlig i enkelte typer løsninger, men forholdet ligger likevel under kriteriene for tilstandsgrad 2.

Membran/tettesjikt har nådd en alder der funksjonen er mer usikker. Over tid kan slitasje og aldring svekke materialene og øke risikoen for utettheter. Eldre konstruksjoner oppfyller normalt ikke dagens krav til fuksikring og detaljutforming. Oppussing av badet i sin helhet, inkludert nye rørføringer og tettesjikt bør påregnes i nær fremtid.

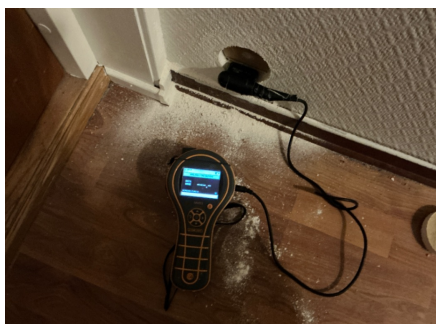
Vurderte forhold: Det er undersøkt om våtrommet kan ha en fuktskade gjennom hulltakning på utsiden av badet. Fuktmåler med piggelektrode er benyttet i veggkonstruksjonen, og det er gjort en visuell inspeksjon nær hullet. Målemetoden må ansees som en stikkprøvekontroll, og gir ingen garanti for andre deler av konstruksjonen. Resultatet påvirkes av valg av målested, dybde, tidligere bruk av rommet og oppbygning.

Måleresultat: Under 6 vektprosent.

På grunn av manglende tilgang bak dusjonen, ble hulltakingen med fuktmåling utført utenfor områder som normalt er mer utsatt for fuktpåvirkning, og gir etter NS3600 TG IU. Dette kan imidlertid redusere påliteligheten av målinger og observasjoner.
