Tilstandsrapport

Rekkehus

Soleiebakken 32 , 2208 KONGSVINGER

Oppdragsnr.: 14382-2102

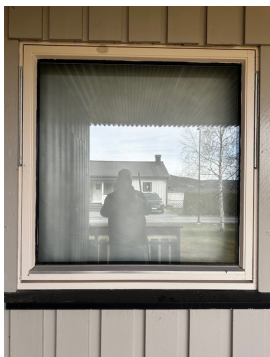
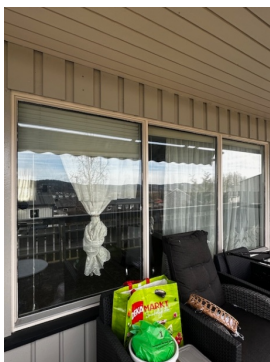
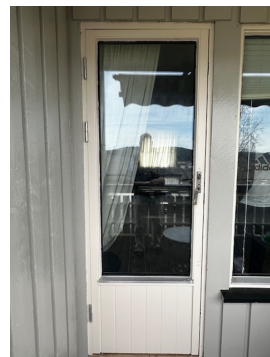
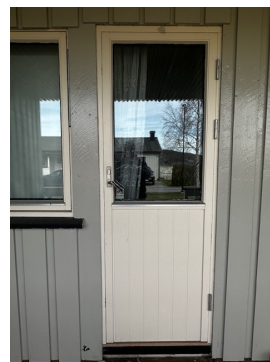
! TG 2 Vinduer

Mere enn halvparten av forventet brukstid er oppbrukt på vinduer.

Dette er borettslagets ansvar og kostnader. For å få tilstandsgrad 0 eller 1 må vinduene skiftes ut, men tidspunktet for når dette er nødvendig er vanskelig å si noe om.

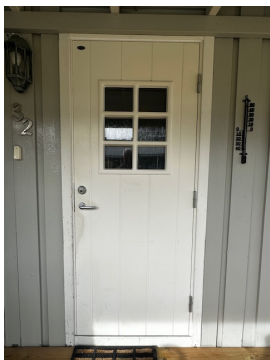
TG 2 Dører

Mer enn halvparten av forventet brukstid er oppbrukt på terrassedører.

For å få tilstandsgrad 0 eller 1 må terrassedørene skiftes ut, men tidspunktet for når dette er nødvendig er vanskelig å si noe om. Det er borettslaget som evt. skifter dører - borettslaget tar også kostnaden.

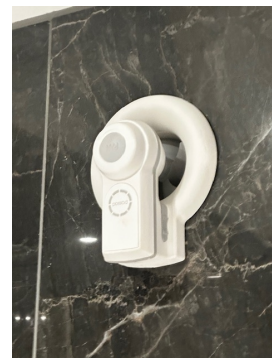
! TG 1U Tilliggende konstruksjoner våtrom

Det er betongvegger på to sider mot våtsone, uten mulighet til å bore i vegg. Bad med garanti til 2028 ifølge eier. Badet ansees være tørt.

- Det er pga bygningsmessige hindringer ikke fysisk mulig å foreta hulltaking i vegg bak våtsone.

- TGIU gitt ut ifra manglende mulighet for hulltaking.

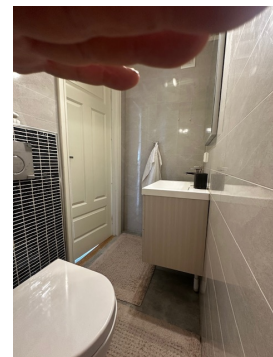
TG 2 Overflater og konstruksjon

- Toalettrom har kun naturlig avtrekk fra rommet, NS 3600 krever mekanisk avtrekk for å kunne gi TG 0/1.

- Mekanisk avtrekk bør etableres på toalettrom.

Kostnadsestimat: Under 20 000

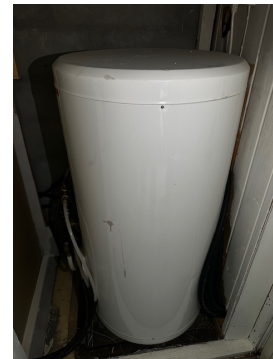
ⓘ TG 2 Varmtvannstank

- Det er ikke påvist tilfredsstillende el-tilkobling av varmtvannstank iht. gjeldende forskrift.

- Det bør etableres tilfredsstillende el-tilkobling etter gjeldende forskrift.
